台風19号による河川堤防の被害調査報告 -阿武隈川・鳴瀬川・吉田川-

愛媛大学大学院理工学研究科 岡村 未対
小野 耕平

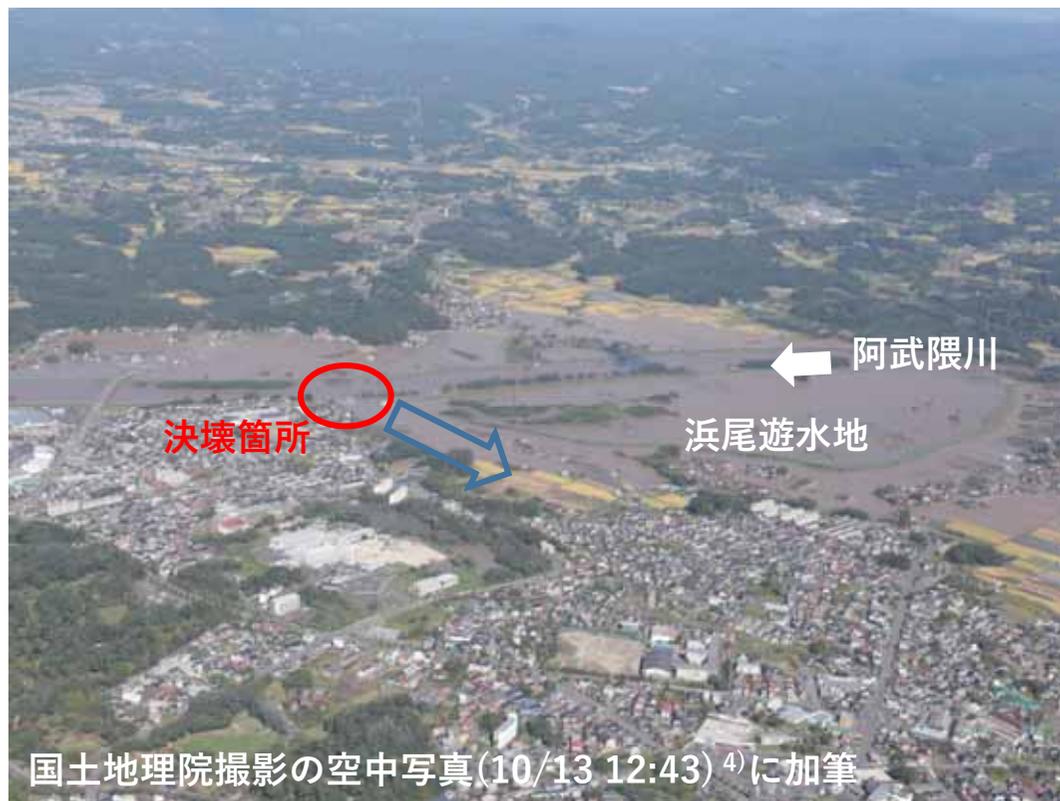
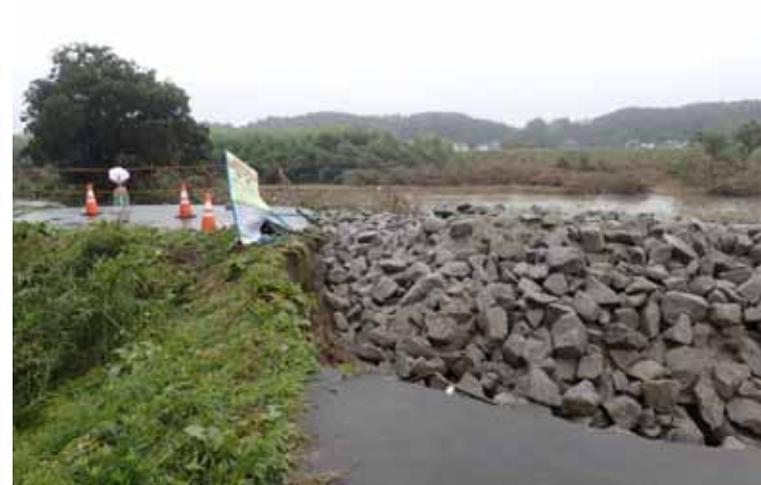
➤ 左岸98.6K(須賀川市)

- 阿武隈川に合流する水路の水門側部(下流側)約50mの区間が決壊.
- 上流の濱尾遊水地は冠水(写真は決壊後).
- 局所的な弱部. 地形の影響?

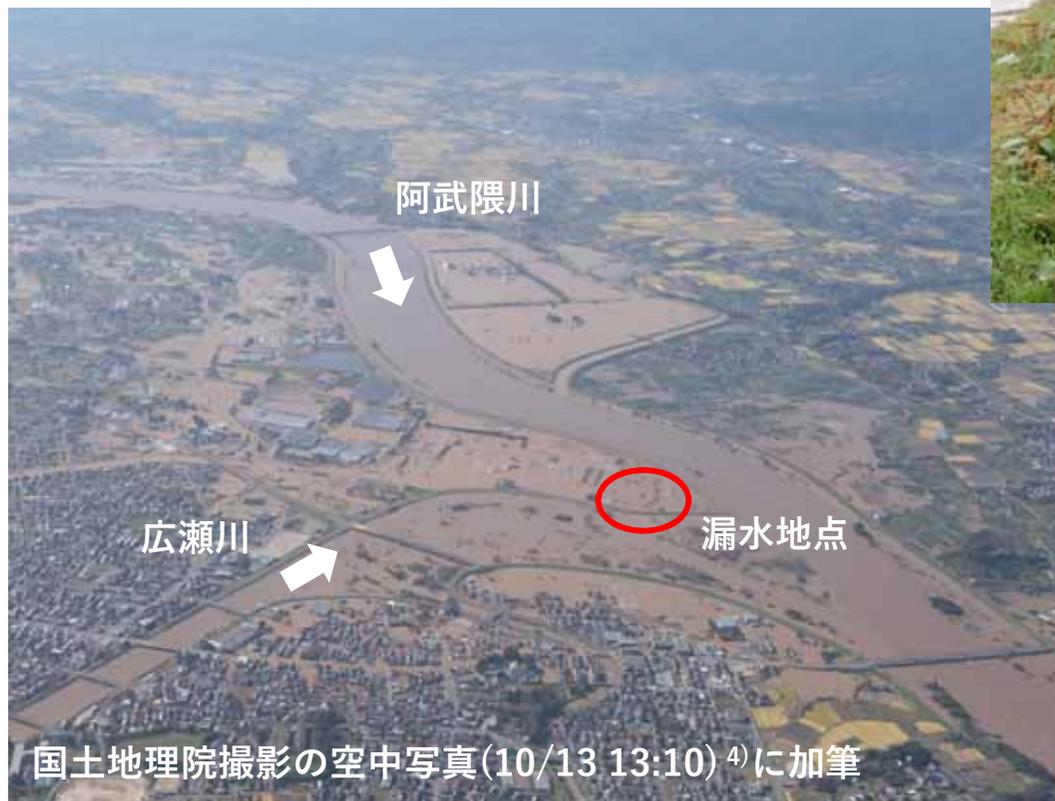
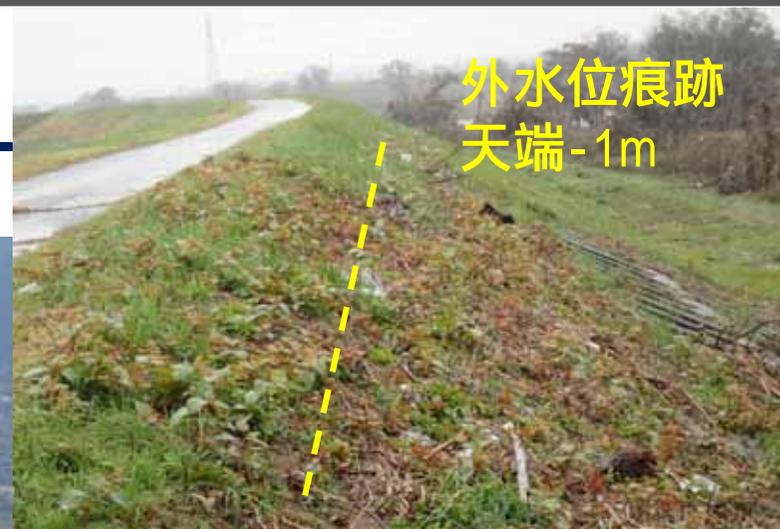
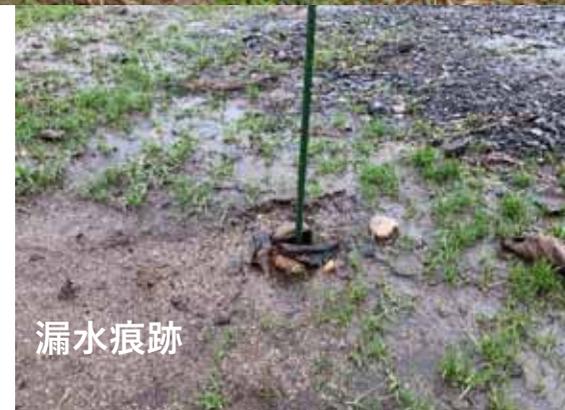
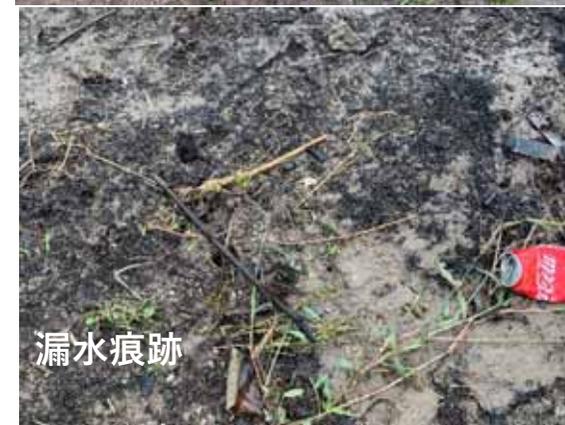
➤ 左岸0.2~0.4K(伊達市)

- 阿武隈川と広瀬川の合流地点.
- 外水位は天端-1m.
- 法尻から10m程度堤の範囲に直径1~2cmの漏水跡多数.
- 基盤漏水の痕跡.

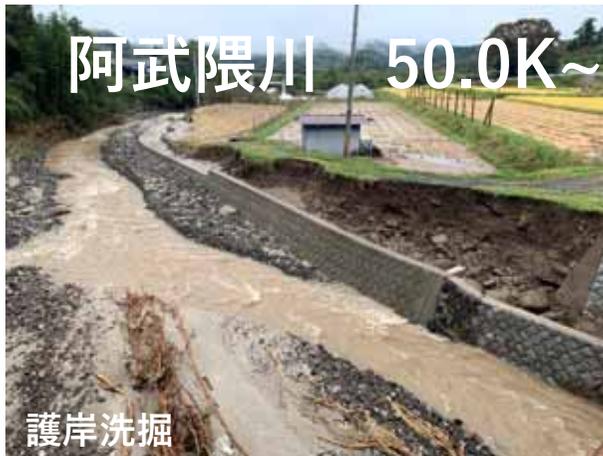
護岸洗掘

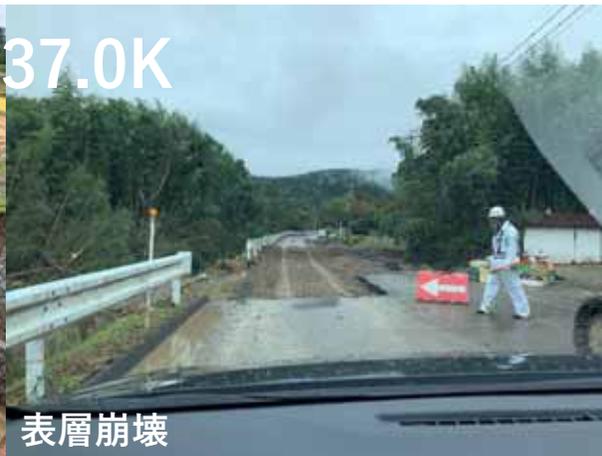
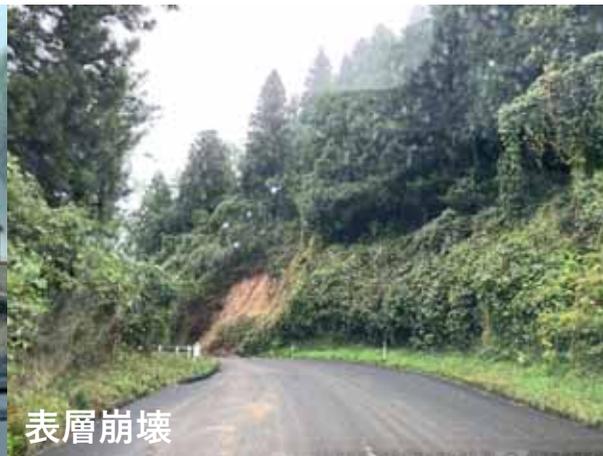
表層崩壊

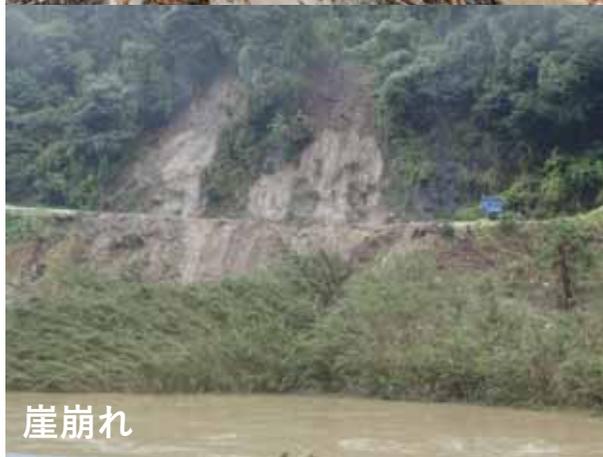
崖崩れ

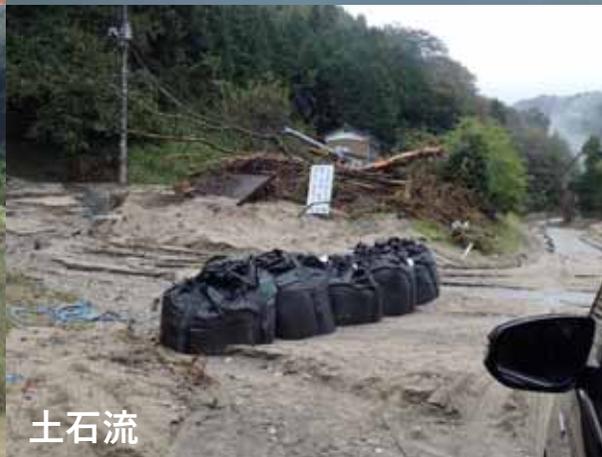
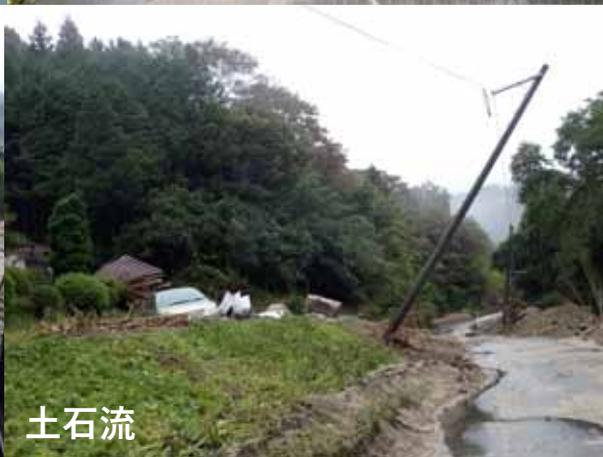
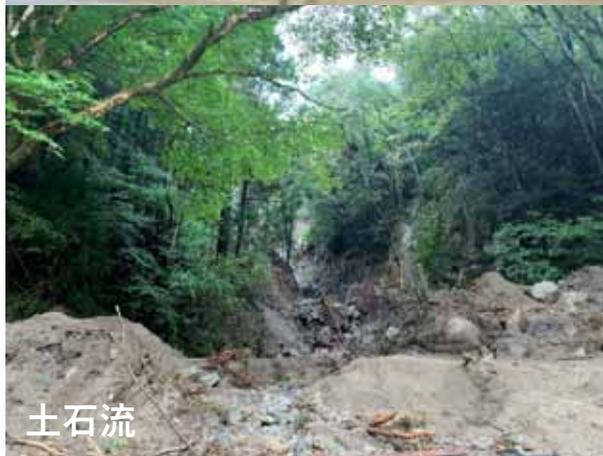
土石流

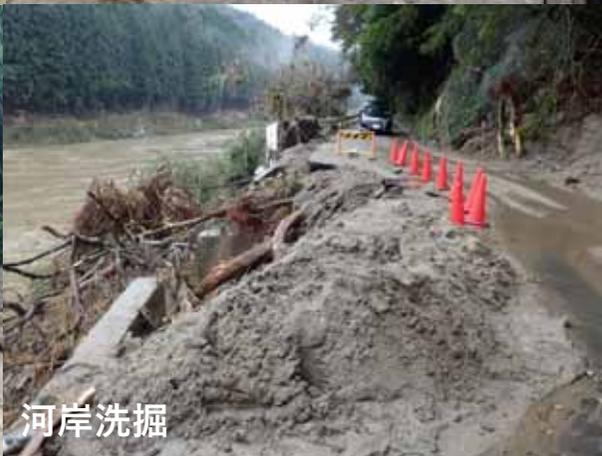
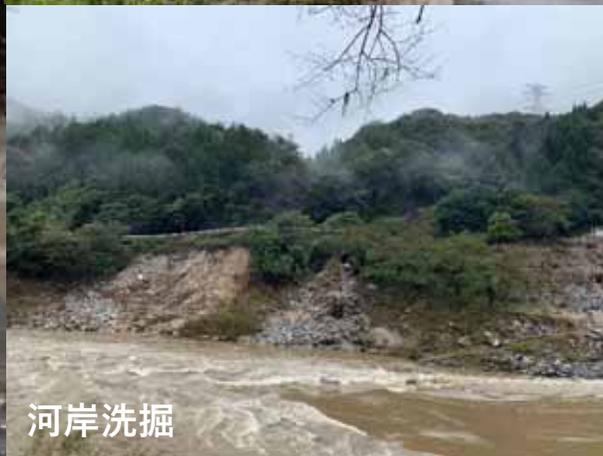
河岸洗掘

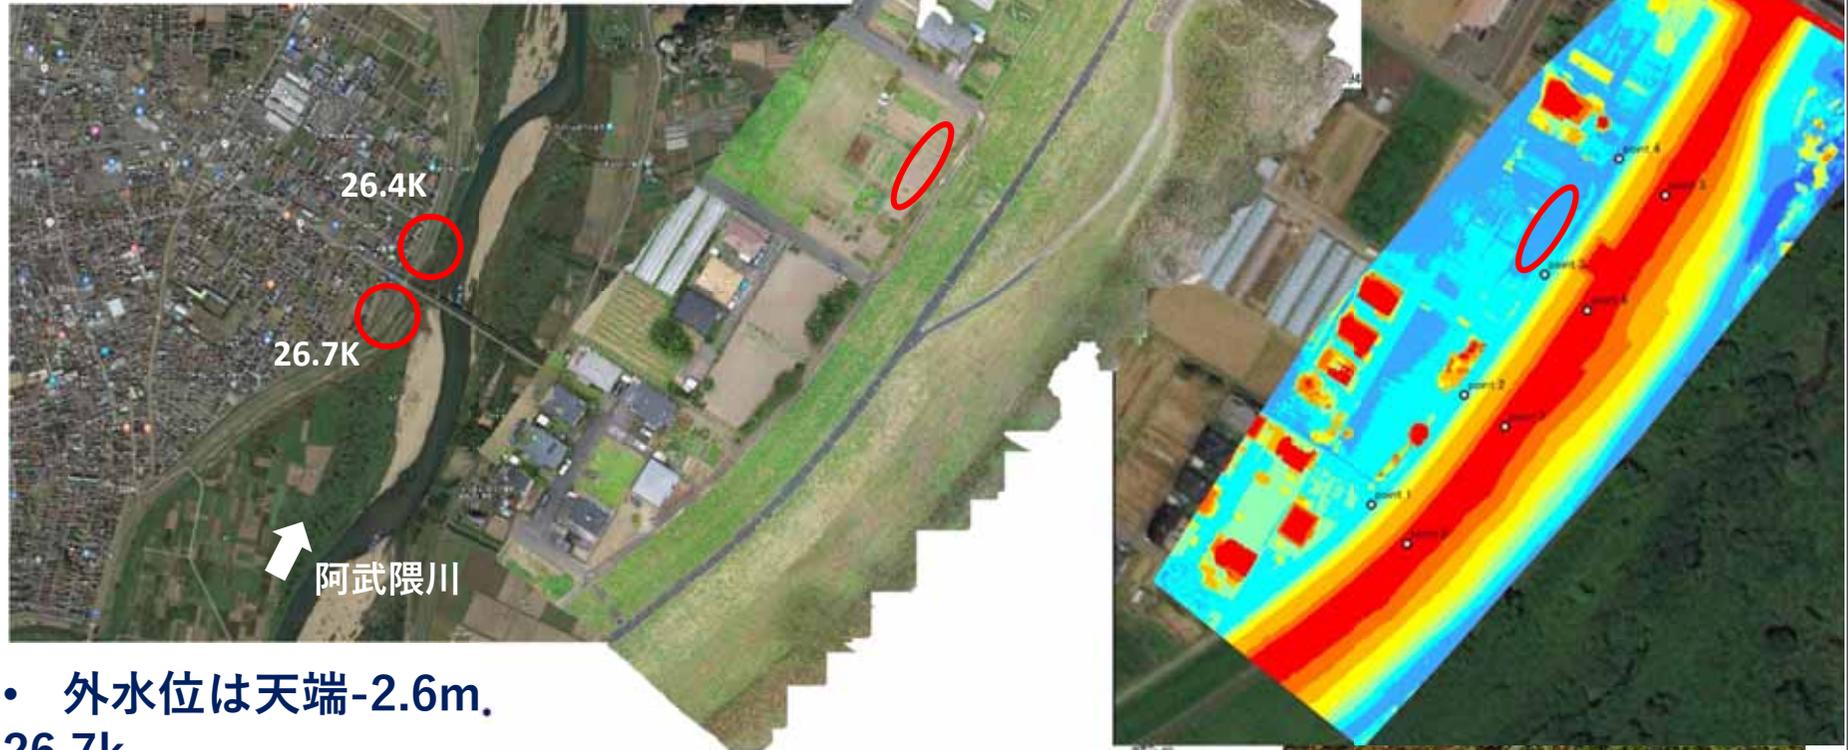
➤ 左岸26.7K(角田市)

- 外水位は天端-2.6m, 26.7k
- 法尻から堤内側7m程度の位置に噴砂を確認.
- 26.4k
- 約50mに渡って法尻に直径2cm程度の堤体or基盤漏水跡が複数

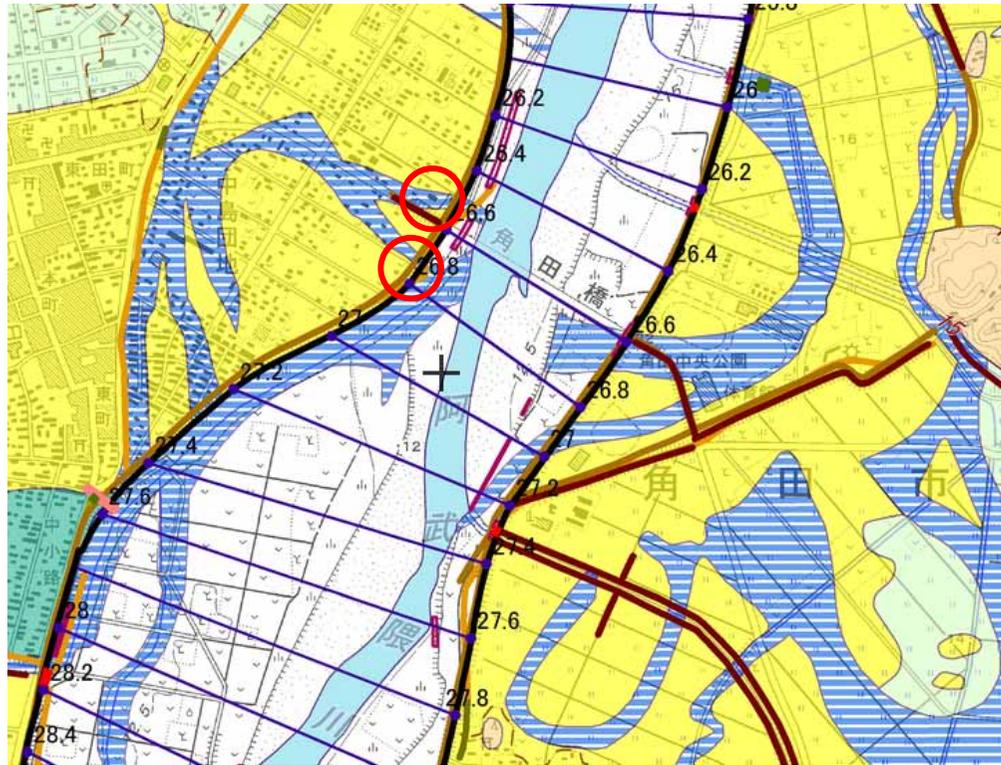
治水地形分類図⁸⁾

- 治水地形分類図では、不明瞭な旧河道が多数存在。
- 基本的には粘性土地盤上に築堤されているが、局所的には弱部が存在

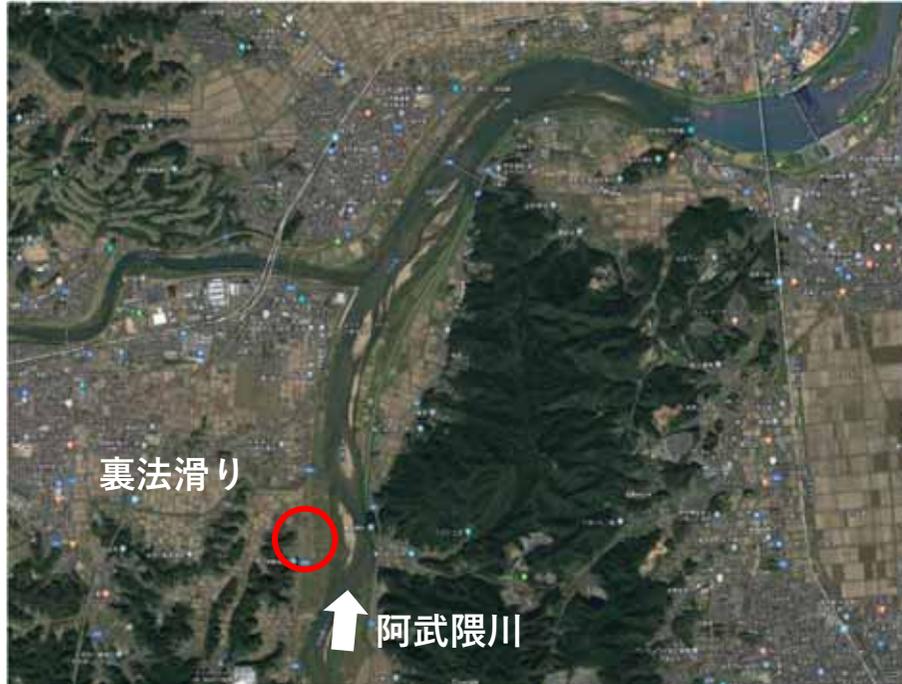
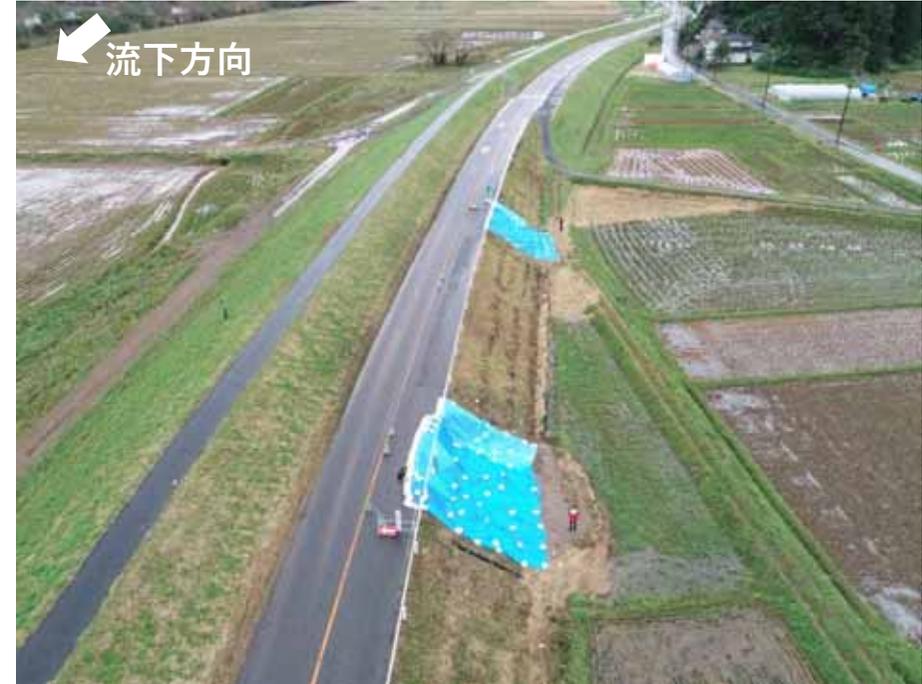
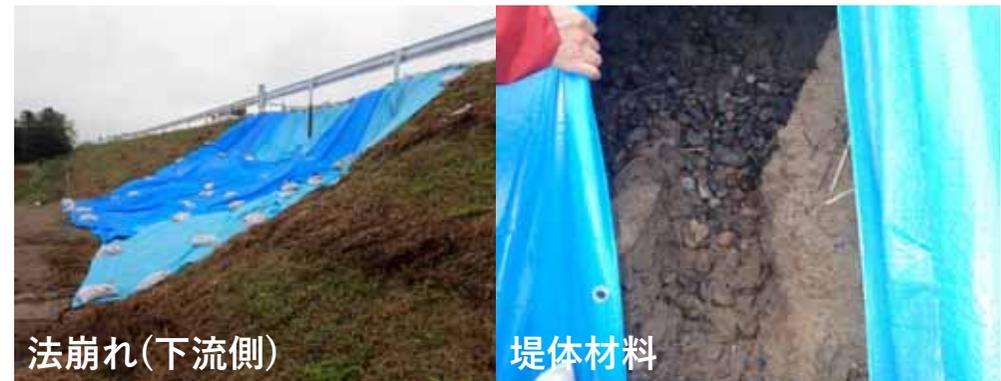
➤ 左岸17.4K(角田市)

- 幅8m程度の裏法崩れが2箇所隣接して発生.
- 堤防高さは5m程度, 外水位は天端-2m.
- 堤体は丸みを帯びた10cm程度の礫と砂で構成. 法尻部には細砂が堆積.
- 小段道路に集水された多量の雨水が法肩から堤体内に浸透と推定.

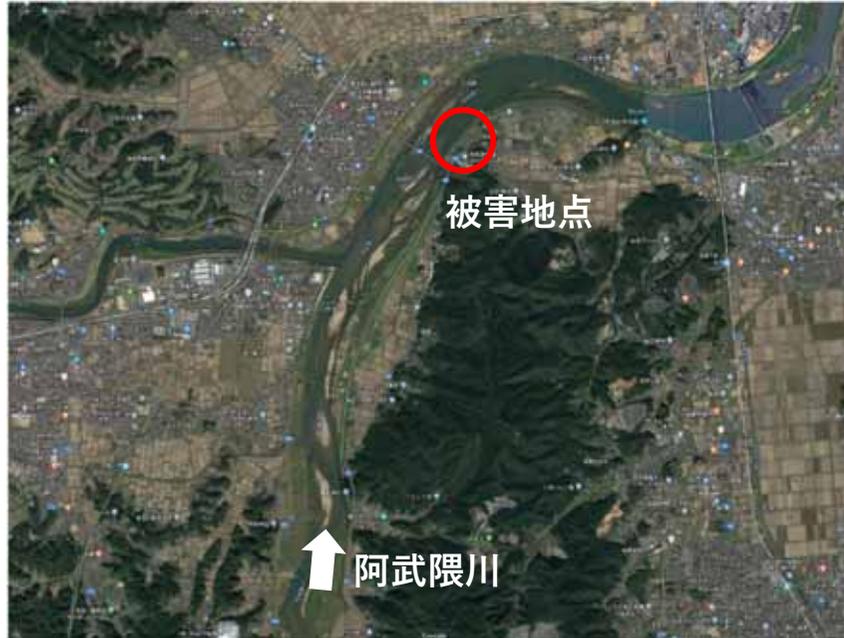
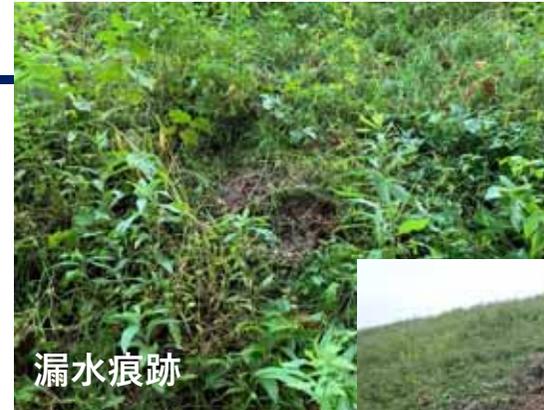
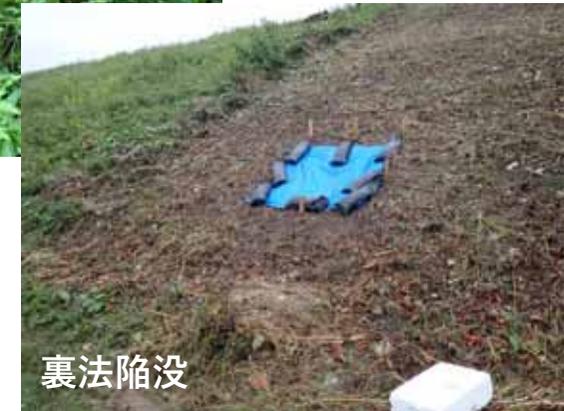
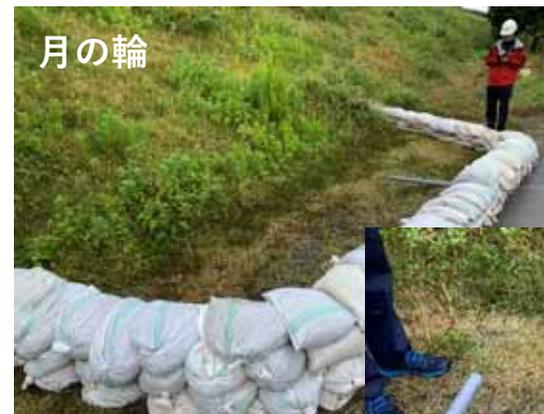
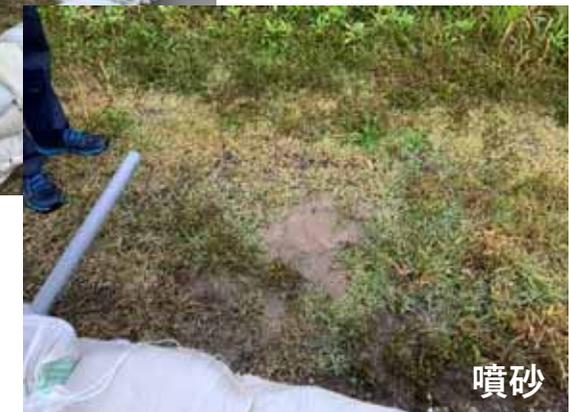
➤ 左岸13.2K(亘理町)

- 堤体高約6.3m，勾配1:2．外水位天端-2~3mで．
- 漏水痕跡は法面中ほどで複数個確認．
- 法面陥没は法尻から1m程度の高さで発生，崩壊部の下部には砂が流出．
- 噴砂は法尻から1m程度の位置で1箇所確認．ヒアリングによると，13日の午前中には10本近くの水柱を目撃．

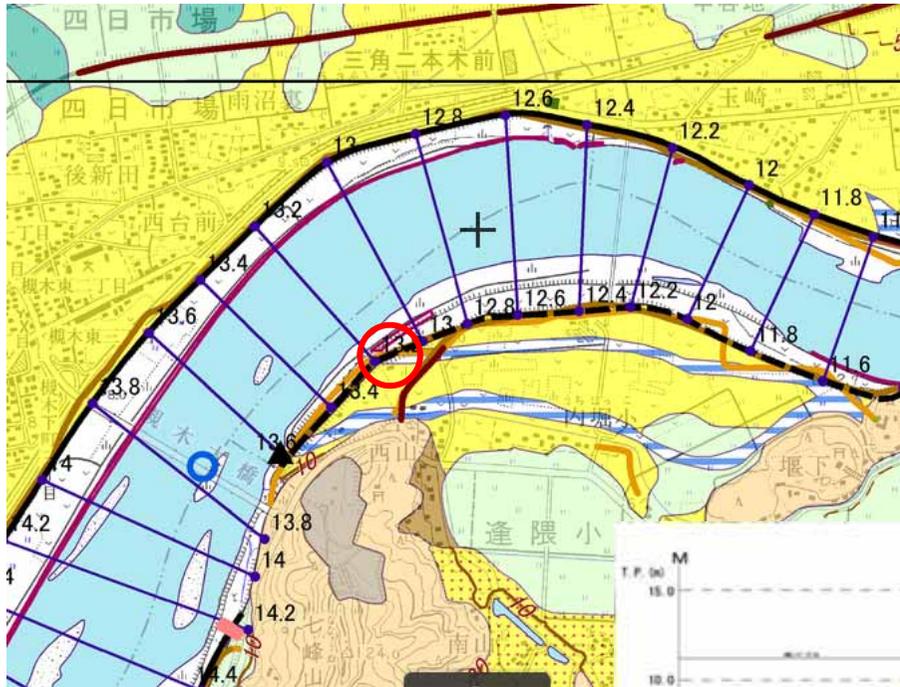
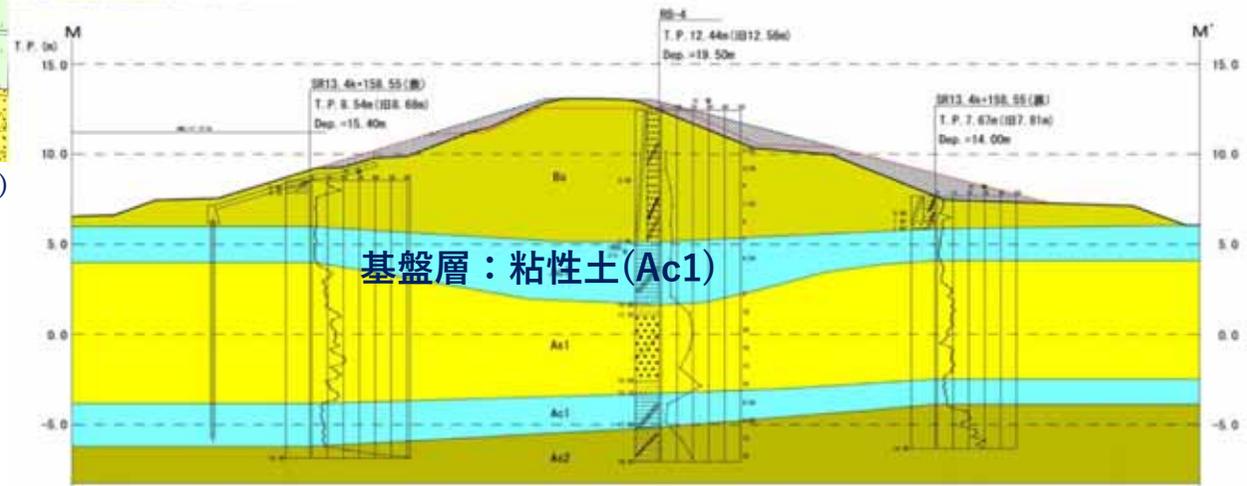
➤ 左岸13.2K(亘理町)

- 基礎地盤の表層は厚さ 2 ~ 3m の粘土層.
- 旧河道で漏水と陥没発生

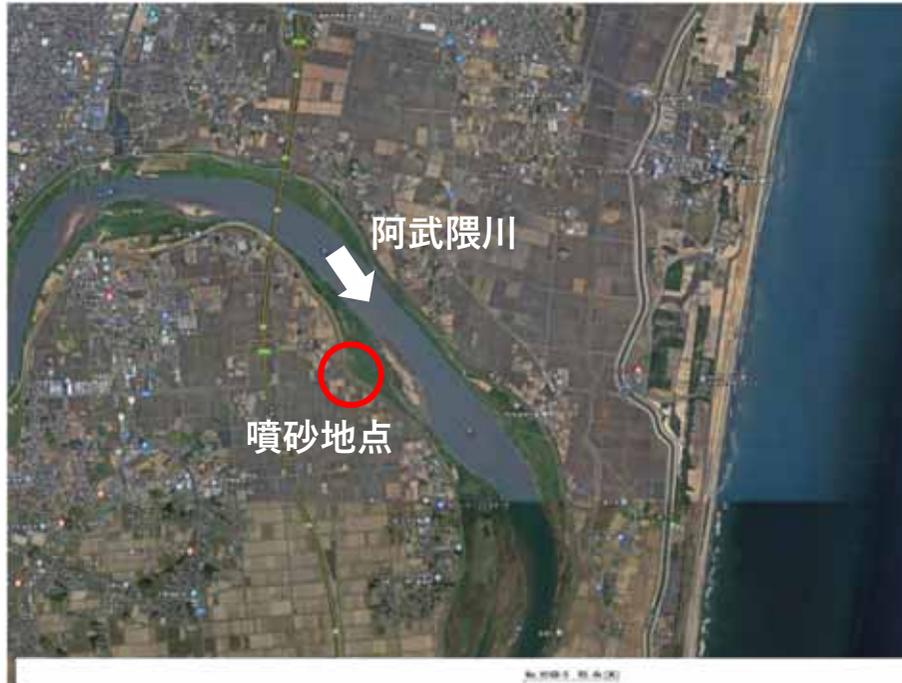
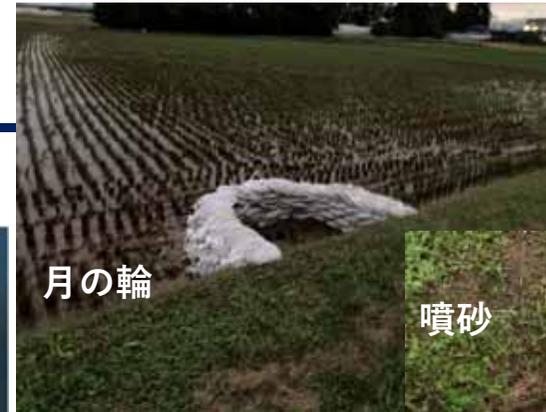
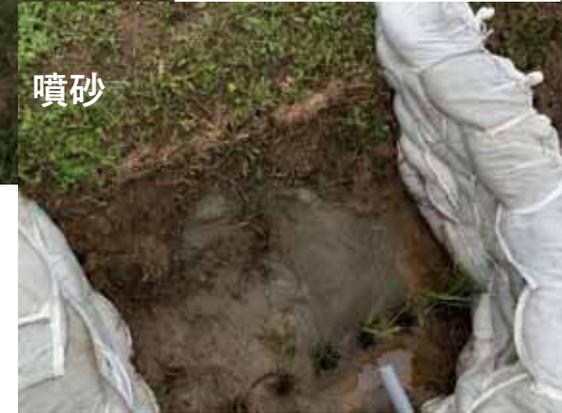
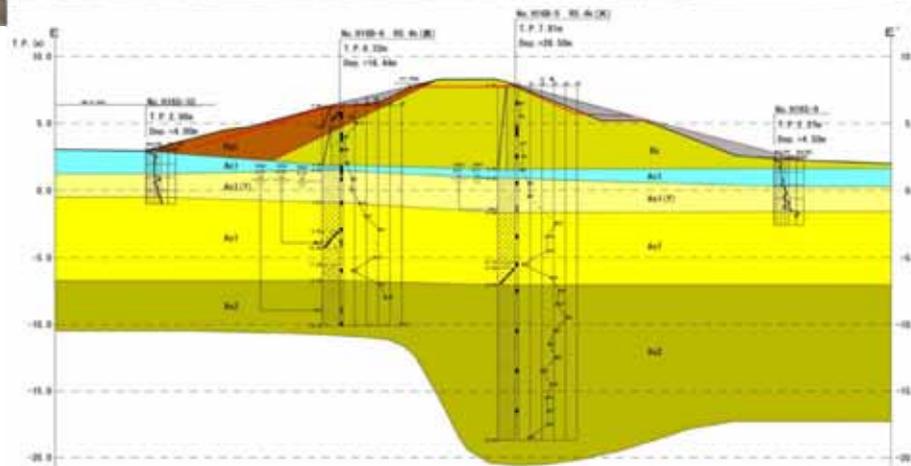
➤ 左岸5.4K(亘理町)

- 基礎地盤の表層に粘土層があるが、層厚が1m程度と小さい箇所で漏水と噴砂発生

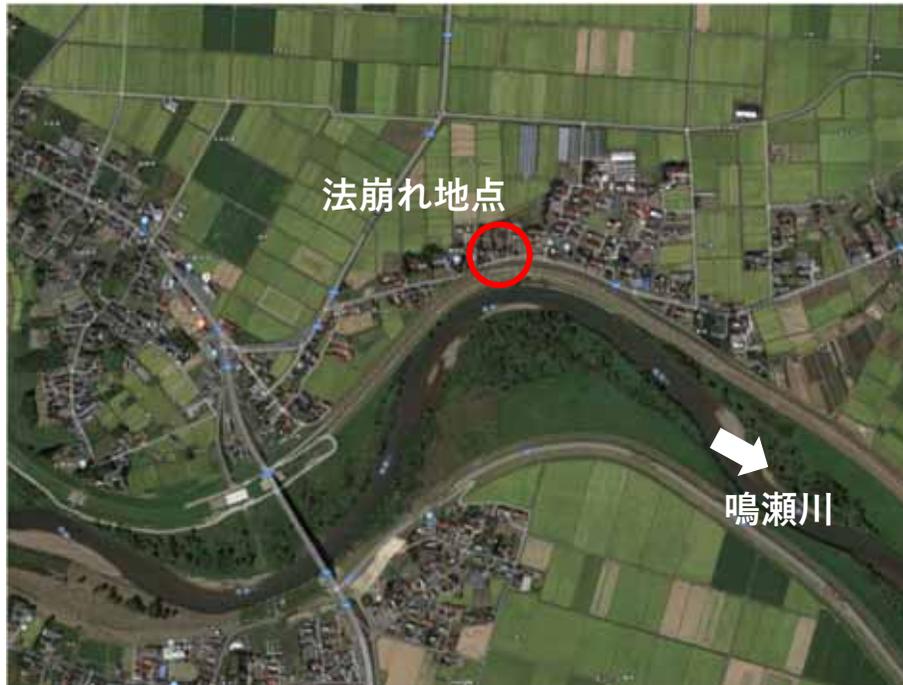
➤ 左岸29.3K

- 坂路の法面が幅8.7mに渡って法崩れ.
- 法面高さは約4m, 勾配は42度.
- 堤防の法面に坂路を設けたことにより, 法面が急勾配となり不安定化.
- 豪雨によって飽和度が高まり, 安全率が低下.
- 左岸40.7K地点においても, 高さ5.3m, 勾配31度の堤防側帯で法崩れが発生.

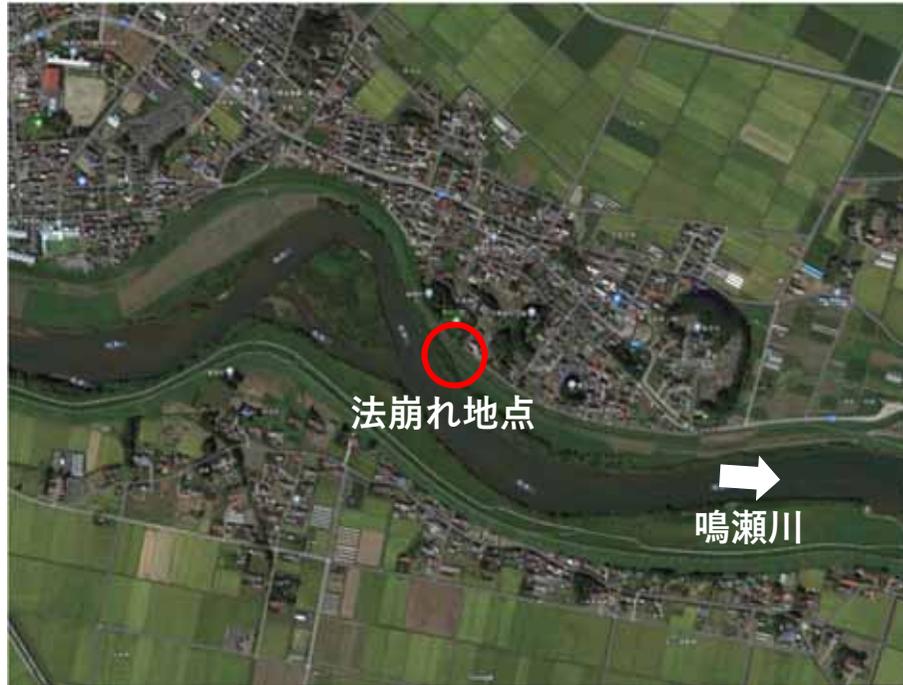
➤ 左岸23.0K

- 堤体の表法面の土が堤体下方から流出し、陥没と滑りが発生。
- 陥没の大きさは約2m。2.3m程度下方に土砂が流出したと推定される穴を確認。
- 堤防高さは約5m、外水位は約-3m。陥没位置は-1.2m程度であるため、外水ではなく雨水を原因とした被害である。

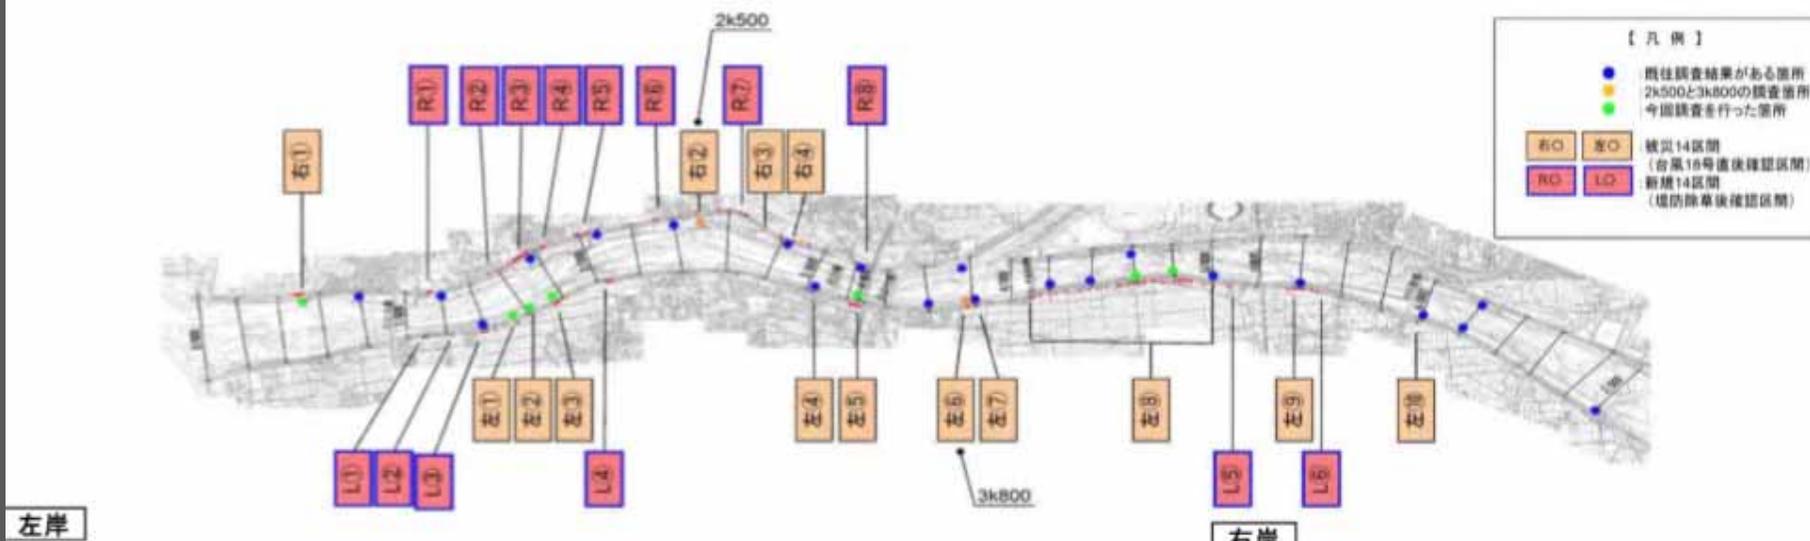
- 阿武隈川，吉田川，鳴瀬川，旧北上川では外水位がHWL近くまで上がったり，あるいはHWLを超えた地点が多数あったにもかかわらず，噴砂や漏水箇所数は非常に限定的。
- 越流による破堤を除くと，堤防は全体的に高いパフォーマンスを示したもののといえる。
- 上図は2018年の出水による重信川の漏水地点で，下流から7km区間に34箇所が発生。今回の東北の堤防では基礎地盤表面が粘性土であったことが噴砂の発生箇所が非常に少なかったことと関係しているものと考えられる。
