## 2016 熊本地震 現地調査

愛媛大学理工学研究科 小阪佳平・Fred Nelson

### 1. 概要

調査日：2016 年 4 月 24 日（日）

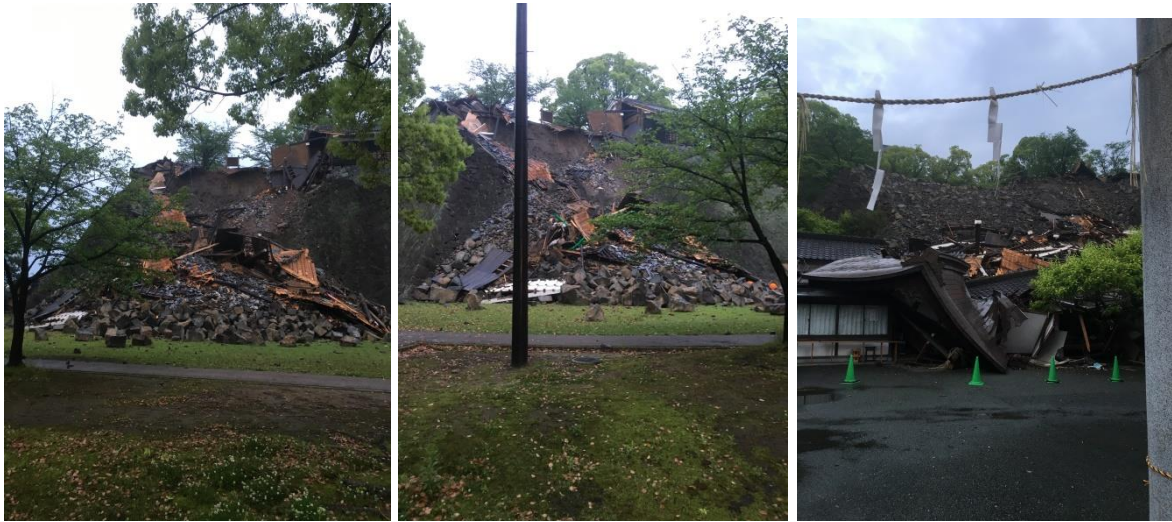
- ・熊本城，熊本大神宮 地点 49 （※地点は図 1.1，図 1.2 に示す）

熊本城の石垣が崩壊しており，崩壊場所の上部にあった建物は石垣とともに激しく崩落・崩壊していた．また，熊本城の石垣付近にある熊本大神宮は，石垣および建物の崩落の影響を受けて倒壊していた．

The manmade rock walls of the Kumamoto Castle topple due to the strong shaking and allowed a slope failure of the inner filled material.

写真 2.1 熊本城の外壁の崩壊（左，中）熊本大神宮の倒壊（右）

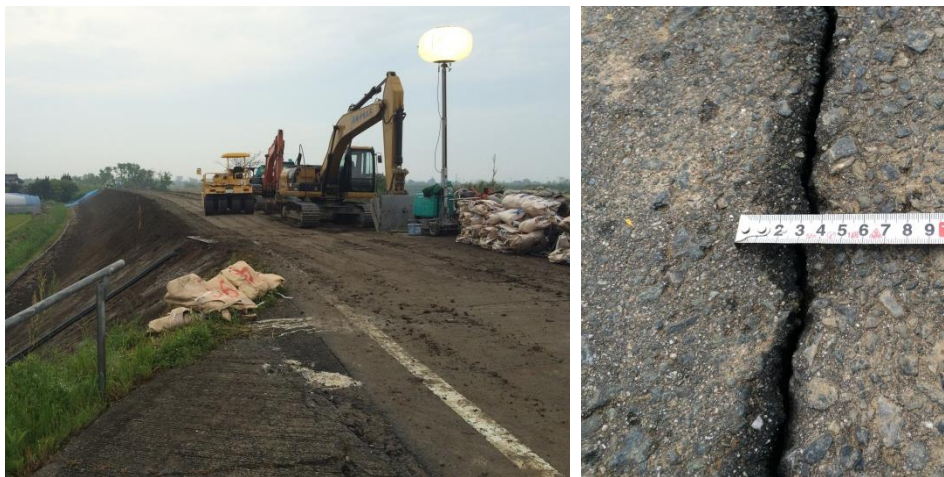
- ・緑川左岸 6.4K 地点 51

約 100m 区間の復旧工事を行っていた．天端中央に 2mm 程度の縦断クラックが生じていた．また，堤内地側では噴砂は確認できていない．

Longitudinal crack on the road of about 2mm may be due to lateral spreading of the river levee.

写真 2.2 堤防復旧工事（左）天端上のクラック（右）

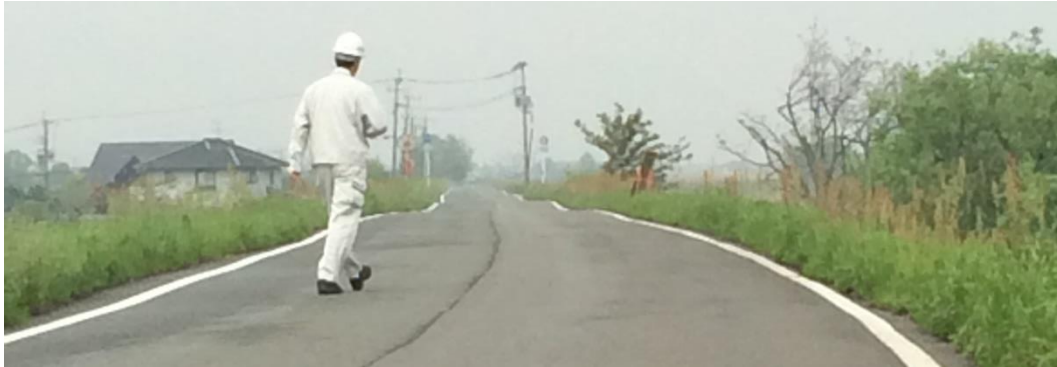
・緑川左岸 5.8K + 上流側 100m 地点 52

天端上で白線が波打っていることから不同沈下が確認できた。また、周辺の保育園の庭に噴砂を確認することができ、この周辺の基礎地盤が軟弱であると考えられる。

Undulations on the embankment road maybe due to the foundation liquefaction. Sand volcanoes found in the neighborhood of the levee which might indicate that the shake at that location was strong enough to liquefy the sand.

写真 2.3 天端上の不同沈下

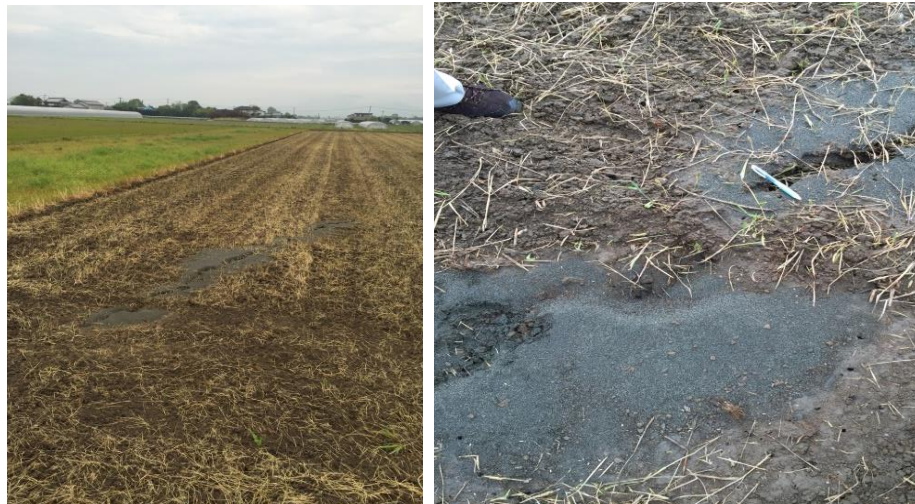
・熊本市富合町 地点 53

この地域では畑や水路で噴砂が多く見られ、液状化が発生していることが確認できた。この地域一帯は緩い基礎地盤であると考えられる。

Sand volcanoes found at an open rice field on the neighborhood of a damage river levee.

写真 2.4 畑で生じた噴砂

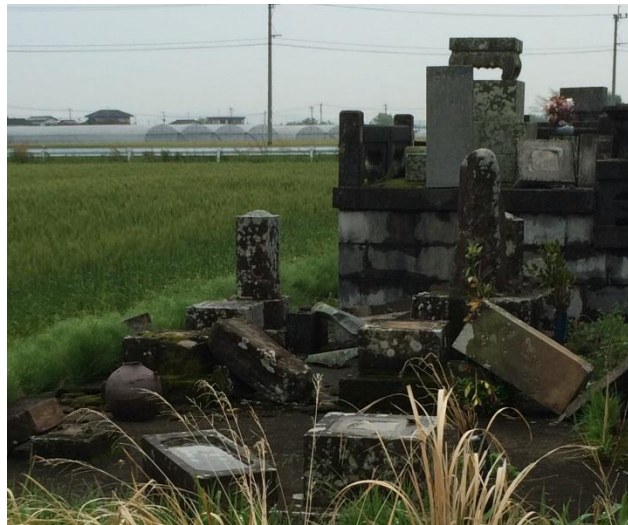
・緑川左岸 4.8K 付近 地点 54

この地点での墓石の倒壊率は約 60%であった。震源からは少し離れているものの震度 4～5 弱程度であると考えられる。

About 60% of the top of grave stones were overturned which indicates a mild to strong shaking at

that location. Was also observed sand volcanoes in a ride pod near the grave and the retaining walls of a water way were collapse and.

写真 2.5 墓石の倒壊

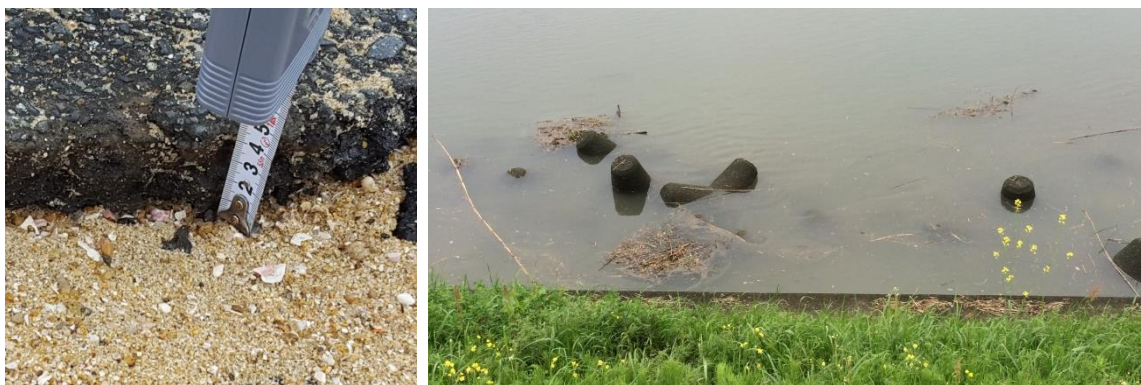
・ 緑川左岸 2.6K + 上流側 100m 地点 55

両法肩で 4~5cm の沈下が生じていた。堤内地側に噴砂が見られ、堤外地側のテトラポットの沈下が見られた。このことから基礎地盤の液状化が起こったと考えられるが、護岸には損傷が見られなかった。

About 4cm subsidence were observed on the embankment road, and minor evidence of liquefaction found.

写真 2.6 クラックによる段差 (左) テトラポットの沈下 (右)

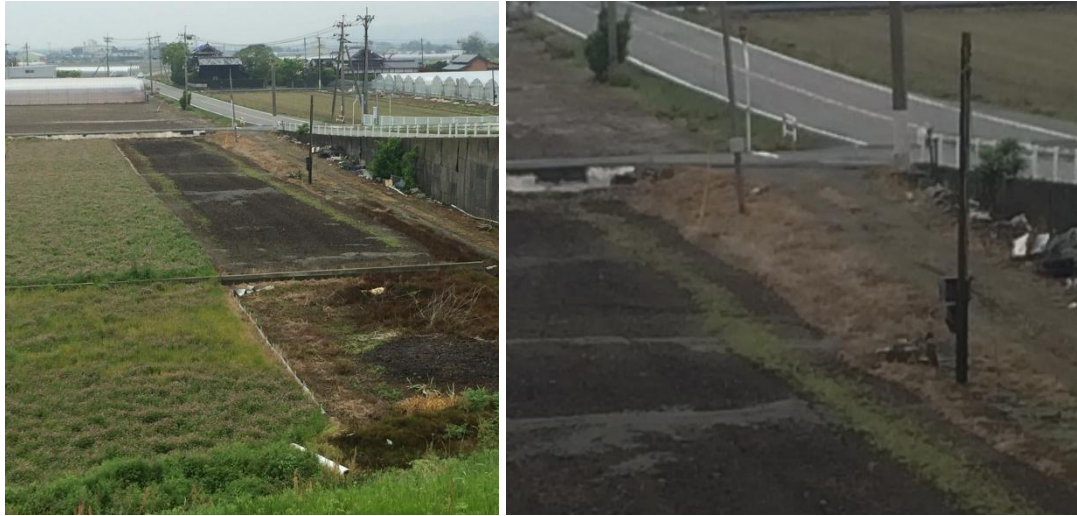
・ 浜戸川右岸 0.8K 地点 56

堤内地側の畑で多数の噴砂が確認された。また電柱の沈下も確認することができた。

Farm field heavily liquefied. Sand volcanoes largely spread.

写真 2.7 畑で生じた噴砂と電柱の沈下

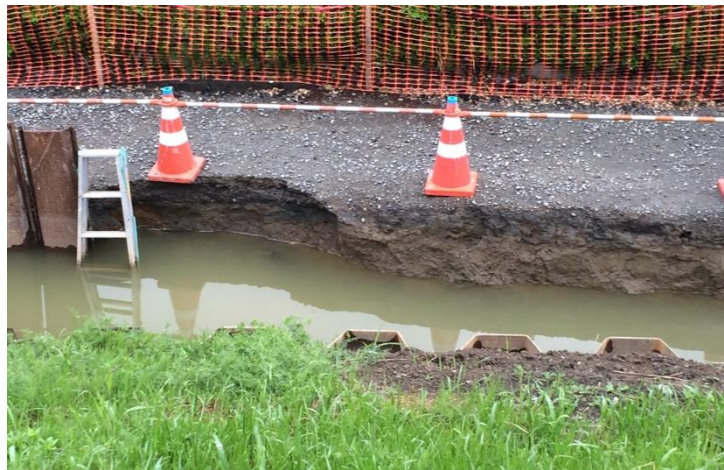
・緑川右岸 4.0K + 上流側 100m 地点 57

前震前から矢板工事が行われていた。また、地表面から約 70cm と地下水位が高いことが確認できた。

The river levee was damaged and the ground water table observed at the location was very high. Sheet pile was been installed around the damaged area of the levee at the inter land side.

写真 2.8 高い地下水位

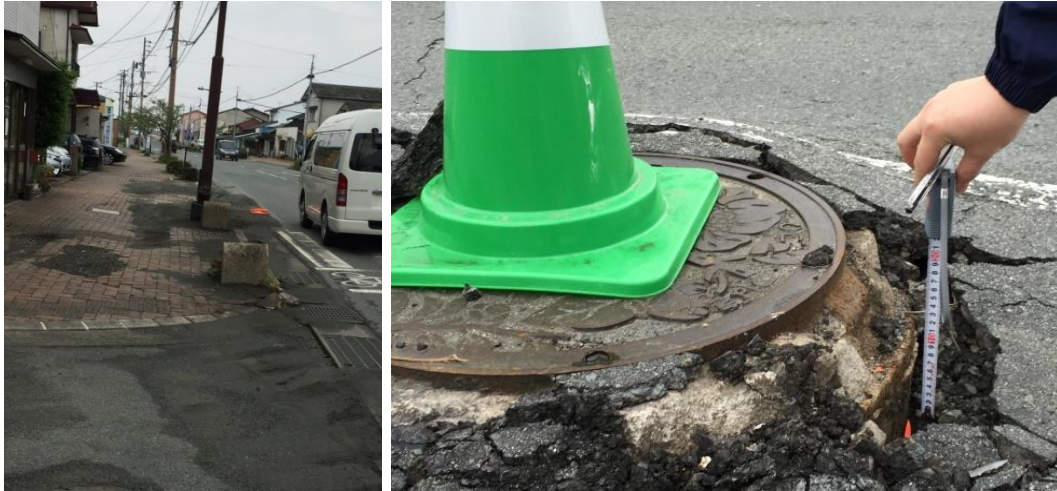
・杉島団地新町橋付近 地点 58~61

この地域は道路の被害が特にひどく、20cm 程度のマンホールの浮き上がりが確認できた。また、道路に約 10cm のクラックや沈下被害も多くあった。この地域では公園や住宅の庭などにも噴砂が確認でき、液状化が起きていることが分かった。また、道路は周辺にある三日月湖方向と平行に多数の縦断クラックが入っており、地形の低い方向に流動していることが見て取れた。

This was heavily liquefied. Ejected sand was observed all over this area, tilted houses, cracks in the roads, manholes were lifted up and lateral spreading towards the river side was also observed.

写真 2.9 歩道の液状化被害（左）マンホールの浮き上がり（右）

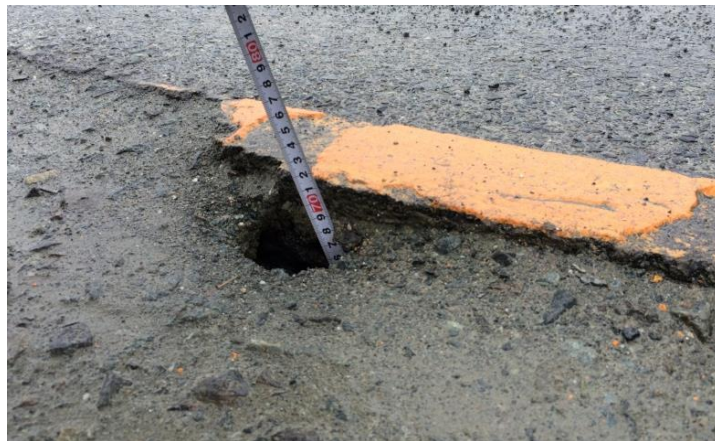
・緑川右岸 8.6K 地点 62

この地点でも大きな縦断クラックが生じていた。また、クラックの深さを計測すると 50~70cm であり、実際の堤体内のクラックは微小なものも考慮すると 1m を超えている可能性がある。

The embankment subsided in concave shape and large vertical cracks were observed.

写真 2.10 クラックの深さ

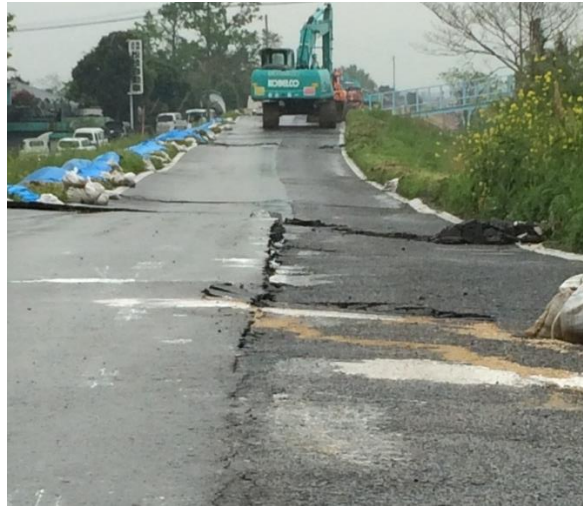
- ・緑川左岸 8.6K+上流側 80m 地点 64

天端が 85cm と大きく沈下しており，液状化の影響の疑いがある．また，縦断クラック，横断クラックともに生じていることが確認できた．100m 上流側では復旧工事が行われていた．

Concave shape subsidence of about 80cm was observed on the damage river levee with large transversal cracks. It might indicate that the liquefaction occurred inside of the embankment levee due to the deformation pattern.

写真 2.11 天端の沈下

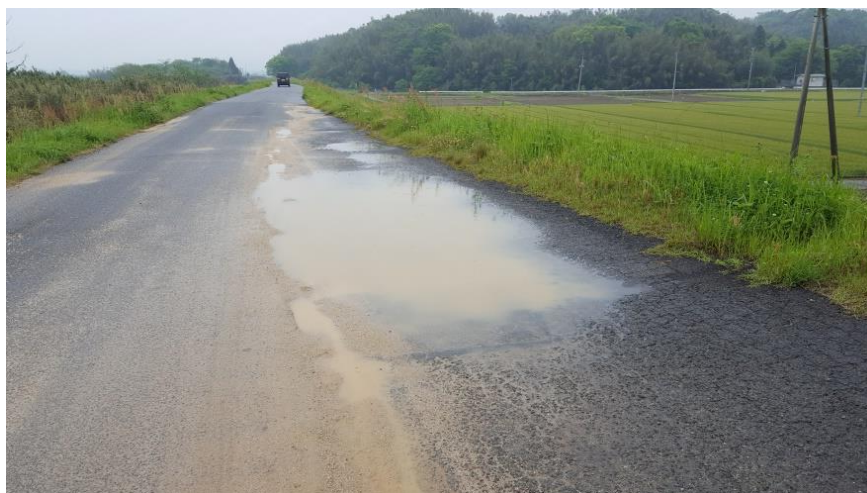
- ・緑川左岸 15.4K+上流側 100m 地点 69

堤防天端 70m 程度の区間で縦断方向にクラックが生じており，2cm の沈下があった．この部分は道路幅員拡大の痕跡が見て取れ，もともとの盛土と道路拡幅時の盛土の土質が異なることによってクラックが生じたと考えられる．

Embankment subsided about 2cm and longitudinal cracks can be observed. Traces of road extension observed. Longitudinal cracks maybe due to different material or different consolidation degrees between the old and the newly extended road.

写真 2.12 天端の沈下および縦断クラック

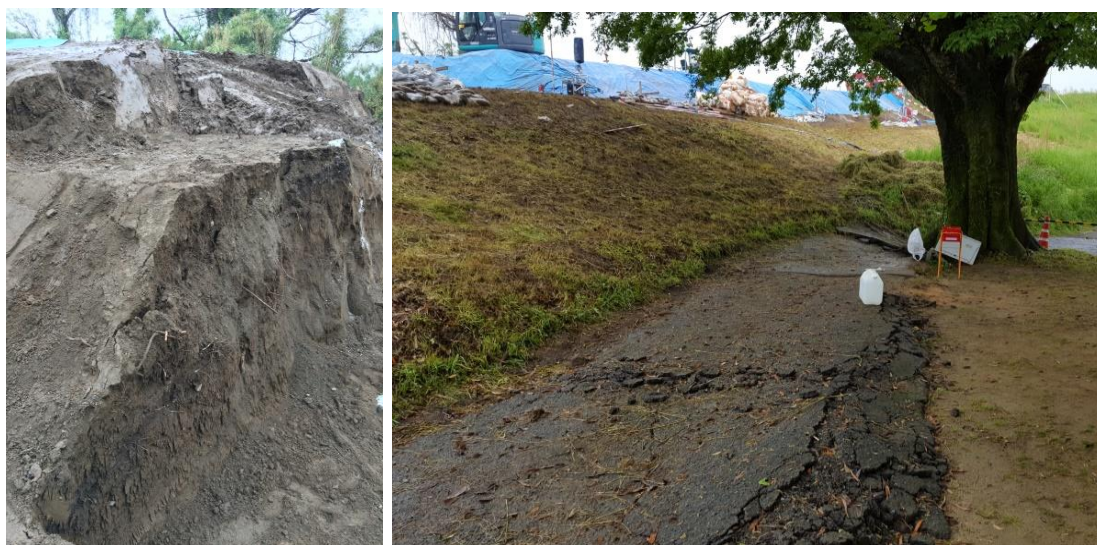
・緑川左岸 12.2K+上流側 100m 地点 70~71

30m の区間で深さ 3m の切り返し工事が行われおり、堤体内は砂と粘土質であることから砂堤防であることがわかった。また、堤内地側の尻部で側方に流動しており、道路にもクラックが入り 60cm 程度の流動があった。12.4K 地点付近では畑内に 2 か所の噴砂を確認でき、この地域も軟弱な地盤であると考えられる。しかし、法尻部の流動があった周辺では噴砂を確認することができなかったため堤体内の液状化の可能性が高いと思われる。堤外地側は草が生い茂っているため側方流動は確認できていない。

About 30cm river levee been reconstructed. The deformation pattern points out to liquefaction inside the embankment body due to later spreading of the embankment body on the foundation layer. The cut on the embankment body was about 3m, which might indicates that the width of the transversal crack was about 3m.

写真 2.13 砂堤防（左）法尻部の側方流動（右）

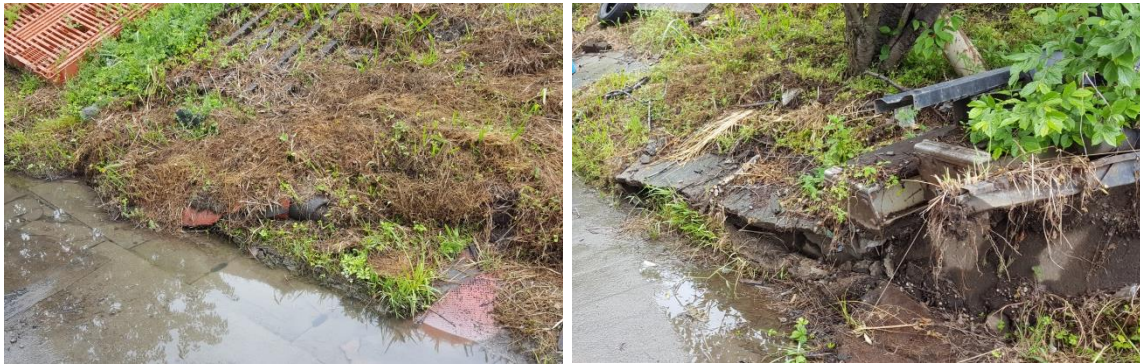
・緑川左岸 10.8K+上流側 100m 地点 72

200m 程度の区間の切り返し工事が行われていた。また、この地点でも堤内地側法尻部の側方流動が確認できた。基礎地盤自体には大きな変化がないことから堤体内の液状化であると推測できる。

Lateral spreading of the embankment body on the foundation soil due to inside embankment liquefaction.

写真 2.14 法尻部の側方流動

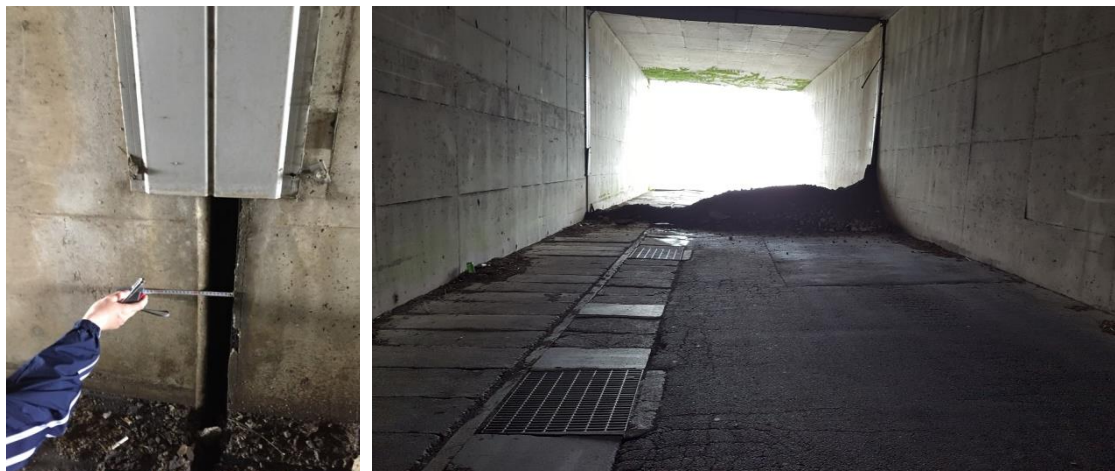
・熊本 33 ボックスカルバート 御船インター付近 地点 73

ボックスカルバートの繋ぎ目の部分に 5~7cm の亀裂が入り、上部の盛土が落下していた。この繋ぎ目には補強がされていたのにも関わらず亀裂が入っていたことからカルバートの下の地盤が液状化によって緩くなっている。このことから、地盤の抵抗力がなくなりボックスカルバートに大きなせん断力が作用した可能性があると言える。また九州自動車の多くの個所で橋脚のコンクリートにクラックが入り、鉄筋がむき出しており、復旧作業が行われていた。

Separation of the joints of this embankment foundation tunnel due to liquefaction of the soil beneath the tunnel box. Eject sand was found on the tunnel.

写真 2.15 ボックスカルバートの分離（左）高速道路の盛土落下（右）

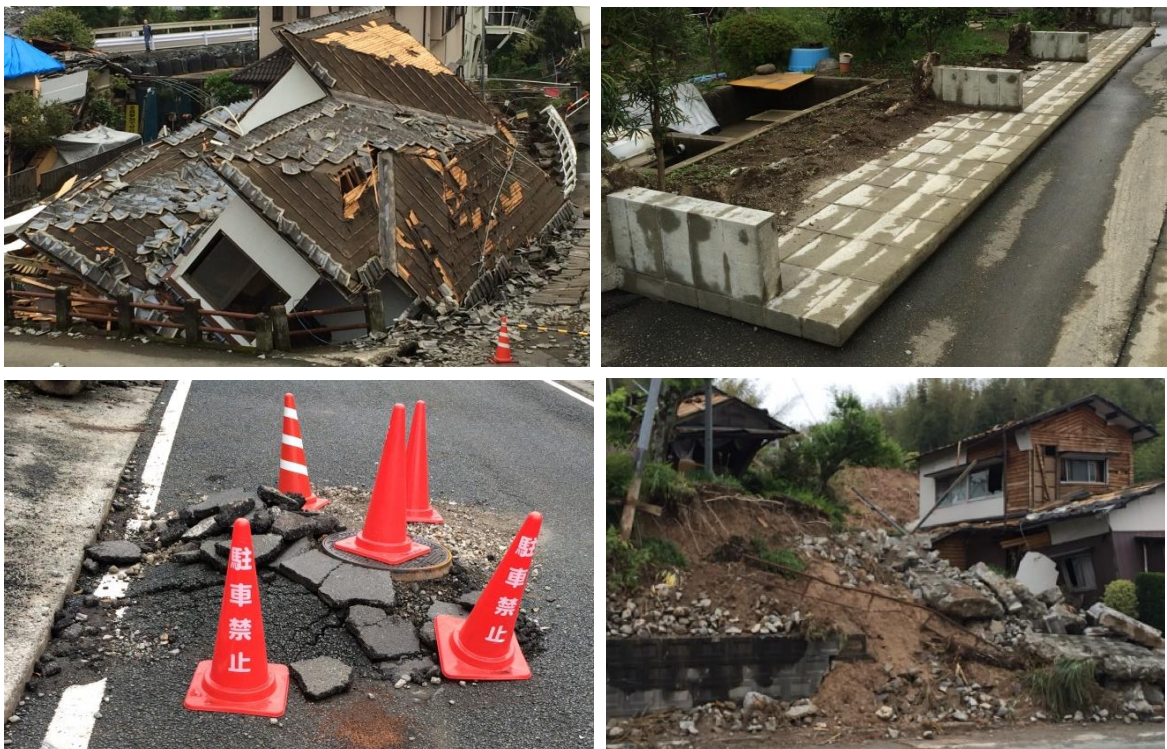
・益城町

県道 28 号線を挟んで南側は家屋の倒壊が目立った。それに対して北側は倒壊する家は少なかったが、半壊に近いものが多かった。これは地質の違いが影響していると考えられる。震度 7 という大きな地震だったため一階の柱に大きなせん断力が作用し、家屋が一階から倒壊していたと思われる。塀や電柱の倒壊やマンホールの浮き上がりも確認できた。また、道にも秋津川と平行に縦断クラックが生じており、低地に向かって地盤が流動したと考えられる。現在は、倒壊した家屋の撤去作業が行われている。

This region was heavily damaged due to strong shaking filled. Evidences of soil liquefaction and shear failure on the damaged building were observed.

写真 2.16 家屋の倒壊（左上） 塀の倒壊（右上）  
マンホールの浮き上がり（左下） 斜面崩壊（右下）

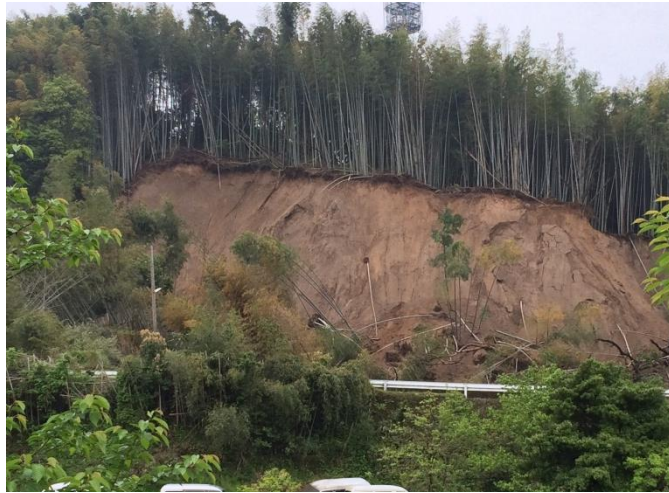
- ・ 県道 28 号線 （益城町田原地区） 地点 74  
木山川左岸側の山に斜面崩壊が見られた。

写真 2.17 斜面崩壊（県道 28 号線沿い）

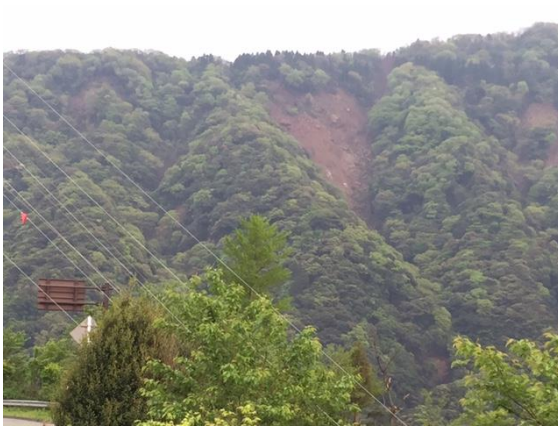
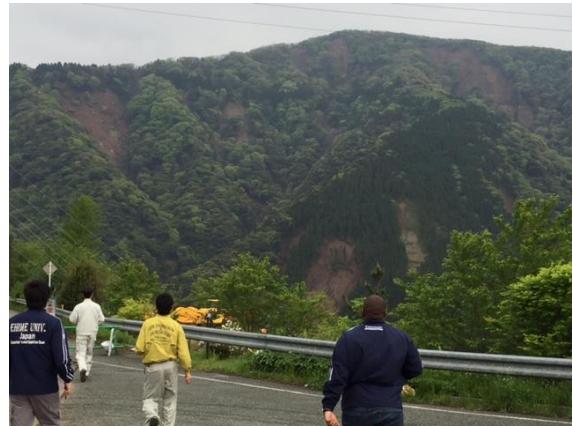
- ・ 阿蘇郡南阿蘇村一立野 地点 75~76

この地域は火山灰が堆積してできた地盤であるため地盤が弱く、斜面崩壊が多くの個所で発生していた。

Slope failure largely spread on the mountains due to strong shaking.

写真 2.18 斜面崩壊（南阿蘇村）
