# 令和6年能登半島地震 地盤被害調査に関する報告

令和6年2月14日

愛媛大学 大学院理工学研究科

# 調査概要

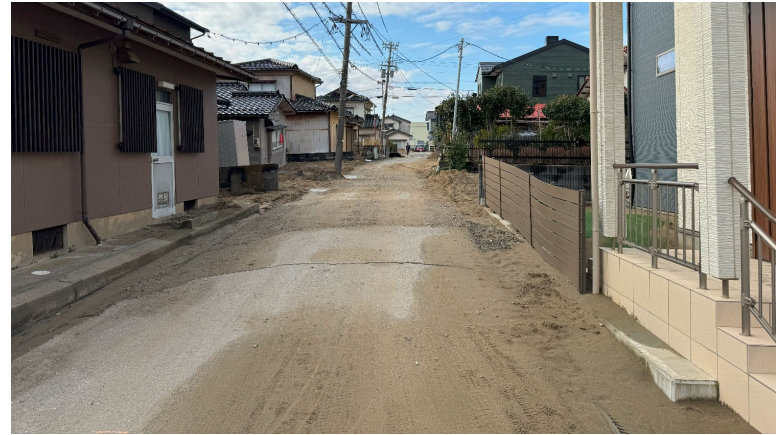
# 噴砂

道路や宅地、空き地など、多くの地点で液状化に伴う噴砂が見られた。

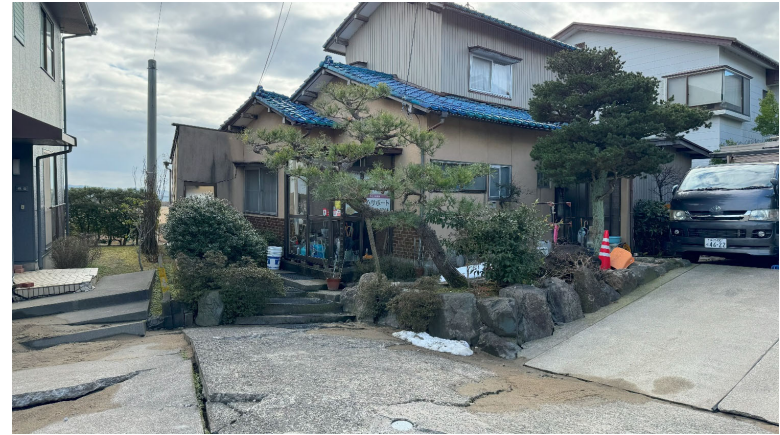
一部の団地では、住宅の沈下や傾斜が多数見られた。沈下量は20~30cm程度に及んでいた。

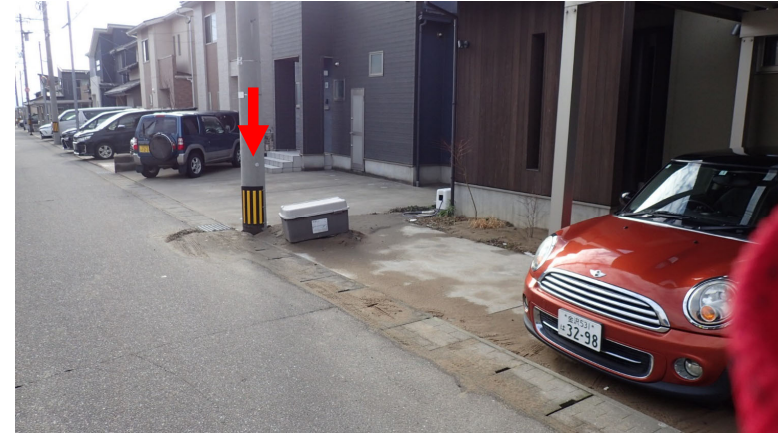
県道8号線沿いの消防署建物は健全であり、周囲の地盤が沈下した。すなわち、県道8号より東側の地盤は全体的に流動・沈下している可能性がある。

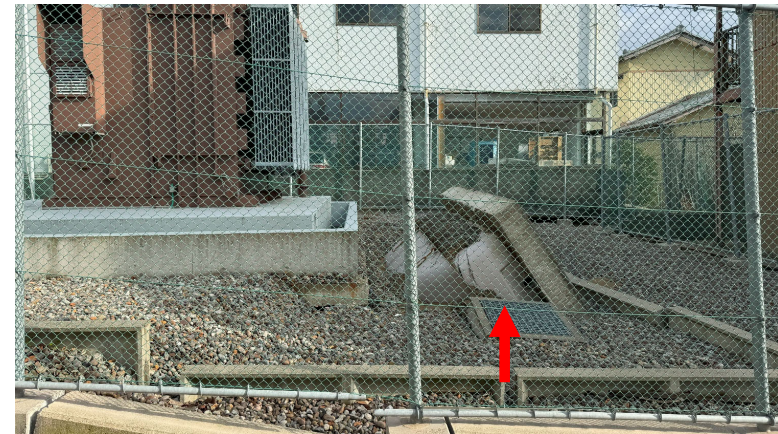
支持力を失った電柱の沈下や、埋設構造物の浮上が見られた。

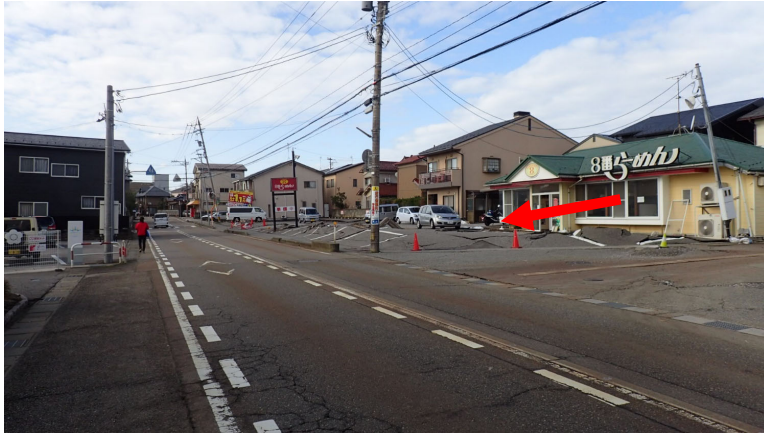
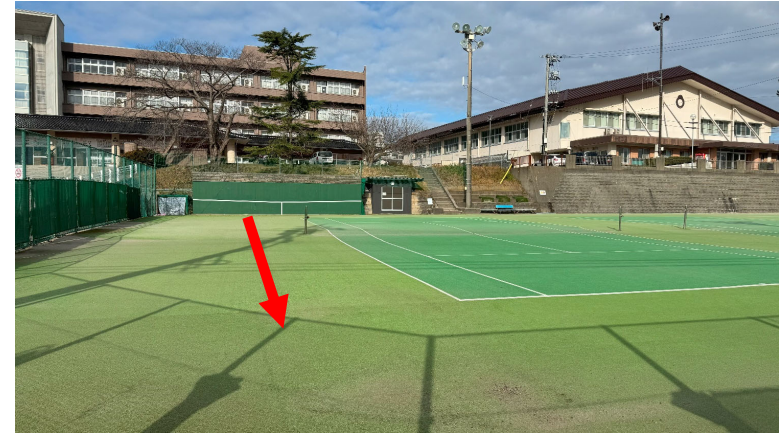
県道8号線の西側地盤でも一部流動を確認。道路の変状は少なく、道路に流動を阻止されることで飲食店の駐車場はバックリング破壊した。同じく西側のテニスコートも、道路に向かって流動。

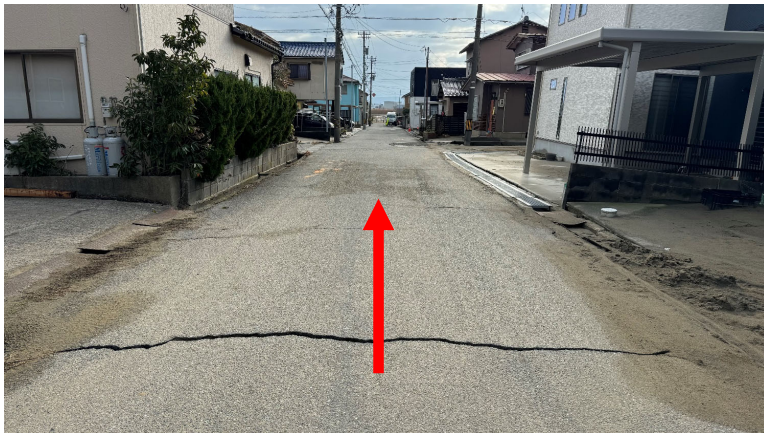
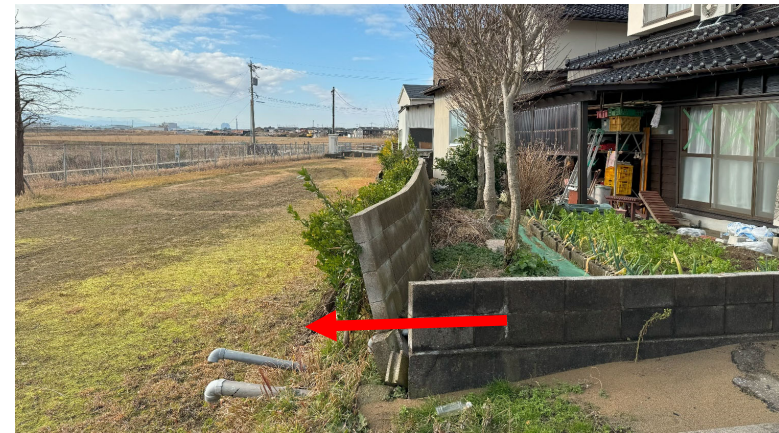
県道8号の東側。流動方向に直行してクラックが発生。流動の末端ではブロック塀が傾斜。

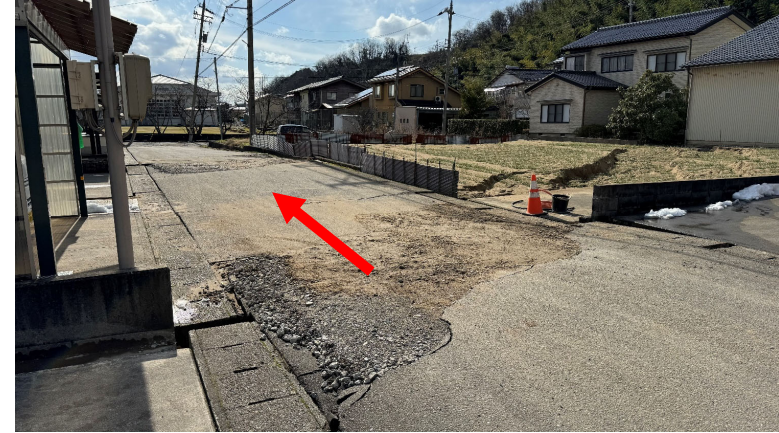
県道8号の西側においては、家屋の被害の有無が明瞭であり、流動帯の上端が確認できた。

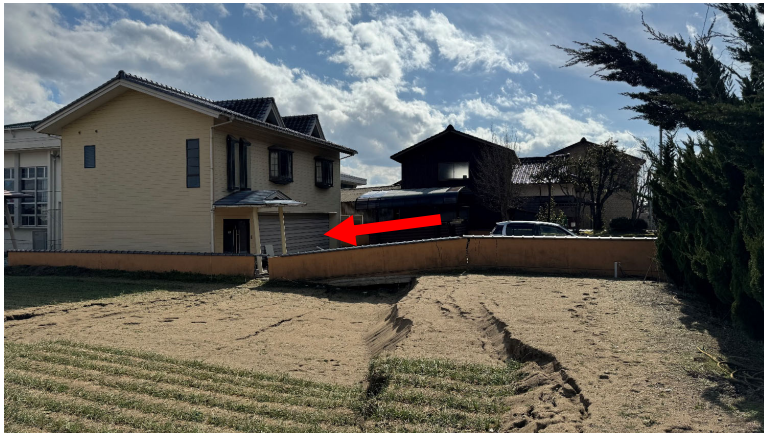
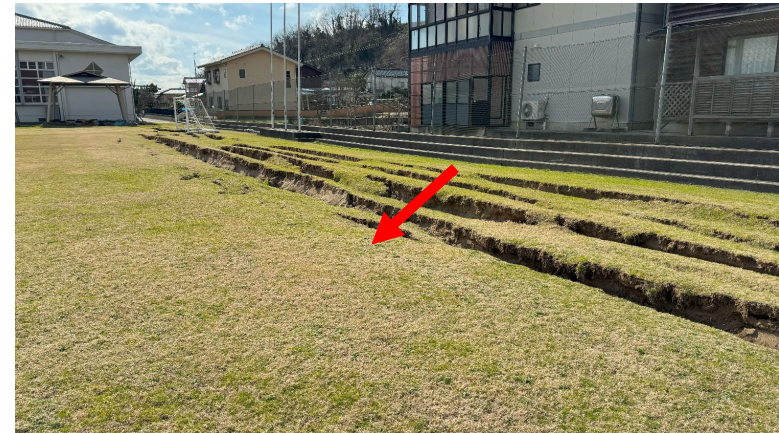
西荒屋小学校のグラウンドでは、流動に伴う引張亀裂が道路に平行に確認された。

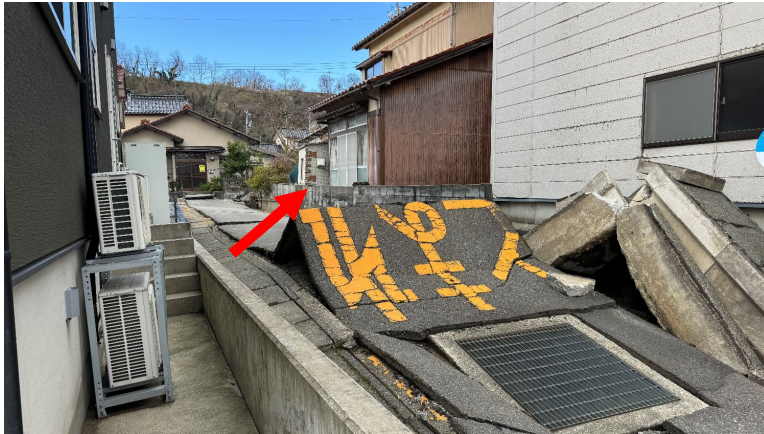
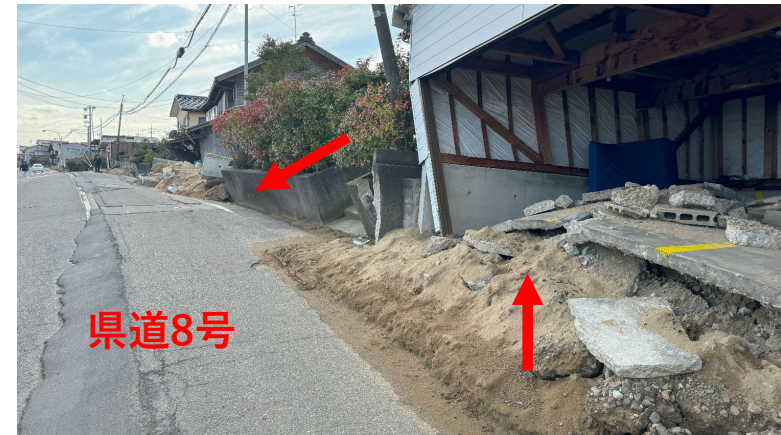
流動は県道8号線で受け止められ、側道の舗装が座屈していた。  
県道沿いの車庫は下から突き上げられ、隆起していた。

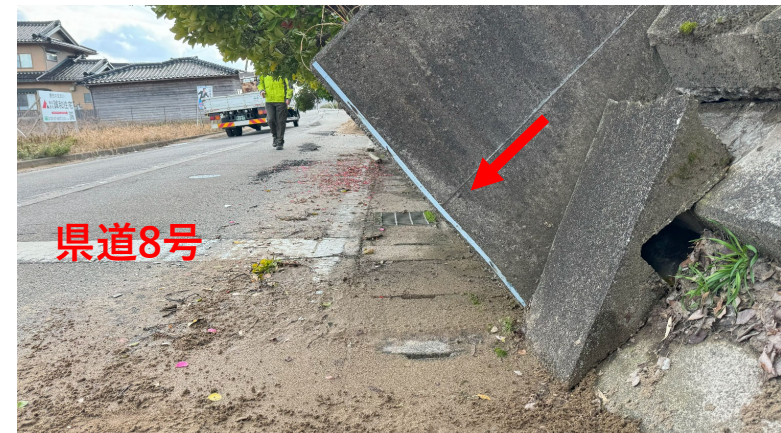
県道や塀によって流動が止められた箇所では、外階段の圧壊や、道路に向かって塀が傾く被害が多数見られた。

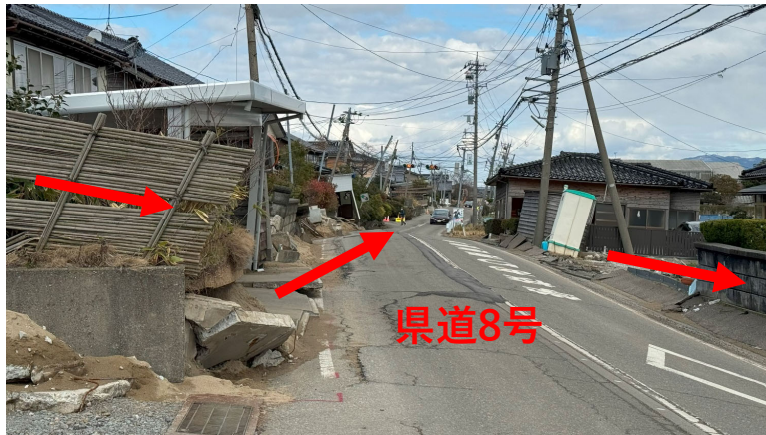
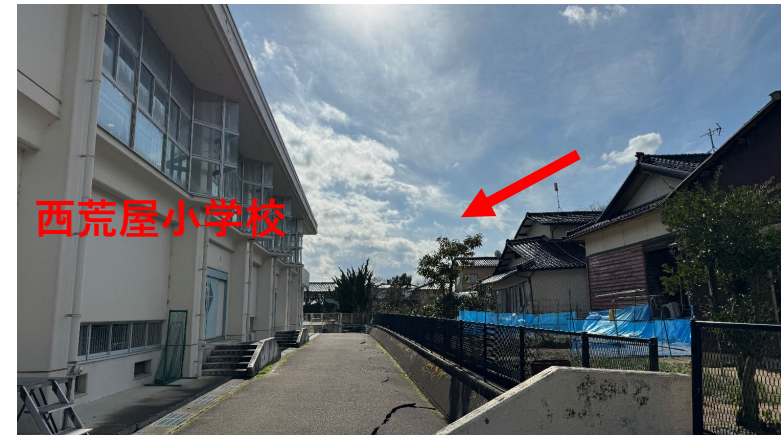
道路が流動した箇所では、道路自体も隆起していた。  
西荒屋小学校の体育館は損傷が少なく、上流側の住宅の流動を受け止めていた。

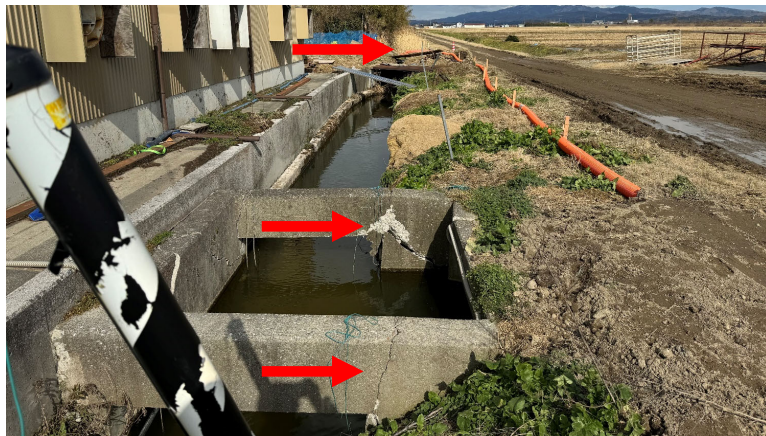
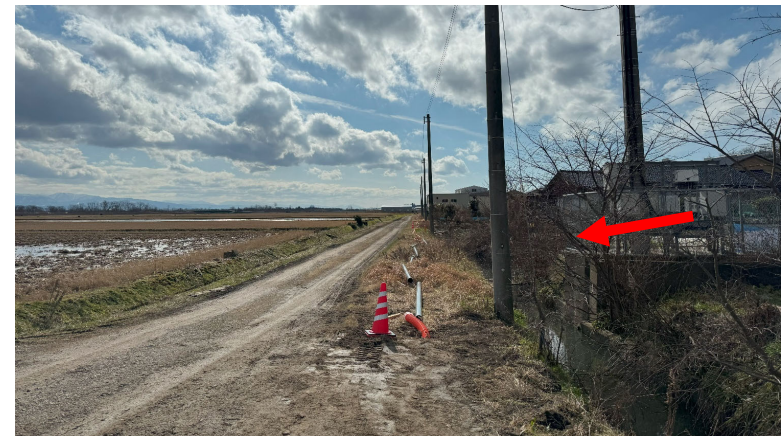
流動帯の末端部では、地盤が水路に向かって流動し、水路壁上部の支持部材がせん断破壊していた。水路の東側は大きく流動していない。

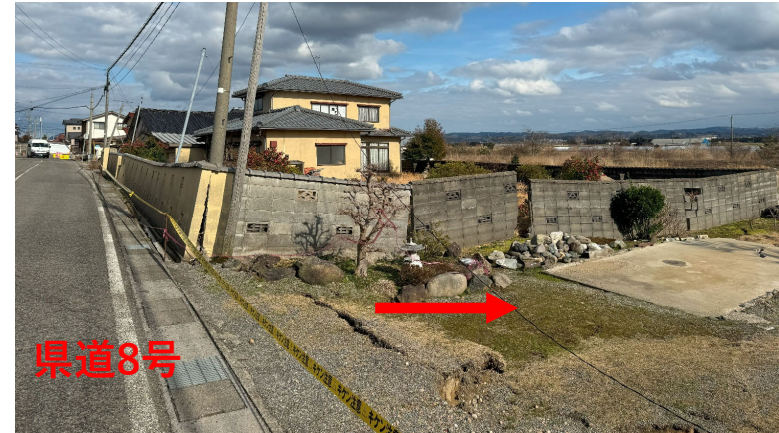
県道8号の東西両側で大きな流動が見られた。西荒屋地区と同様に、西側の住宅は県道に乗り上げるように傾いた事例が多数見られた。

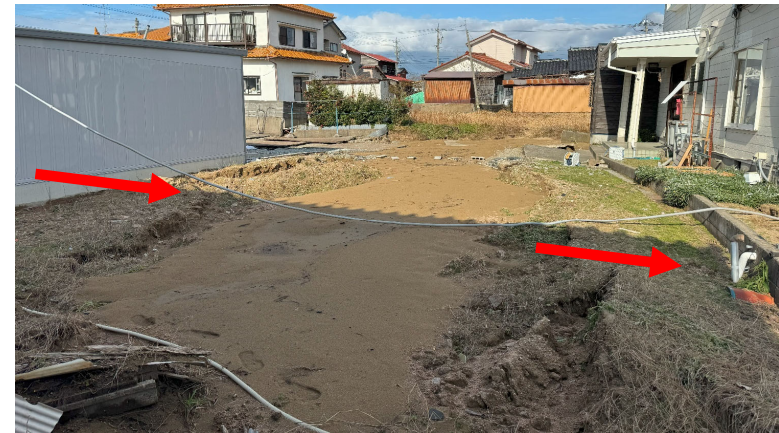
幅約15mの承水路が完全に閉塞し、流水を阻害。14m程度流動した住宅の西側では幅2m程度のクラックが複数確認され、クラックを噴砂が塞いでいた。住民の話では、家は承水路に向かって回転しながら流動。

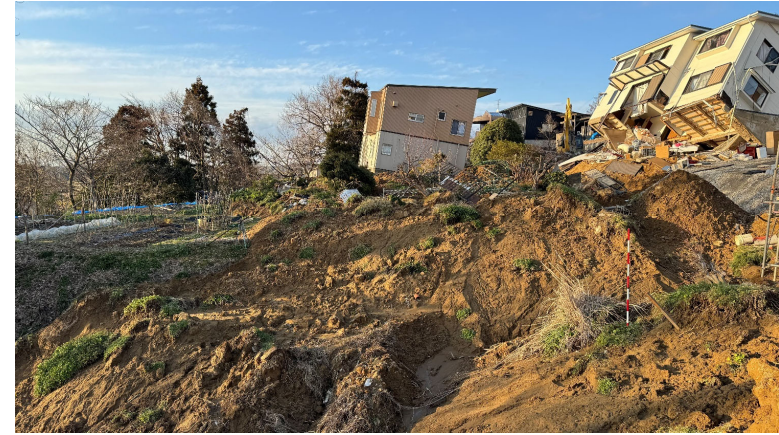
法面の滑りと共に家屋が3棟落下。家屋は構造を保持。家屋の底部の構造の様子から、斜面に沿って乗り出すように建設？

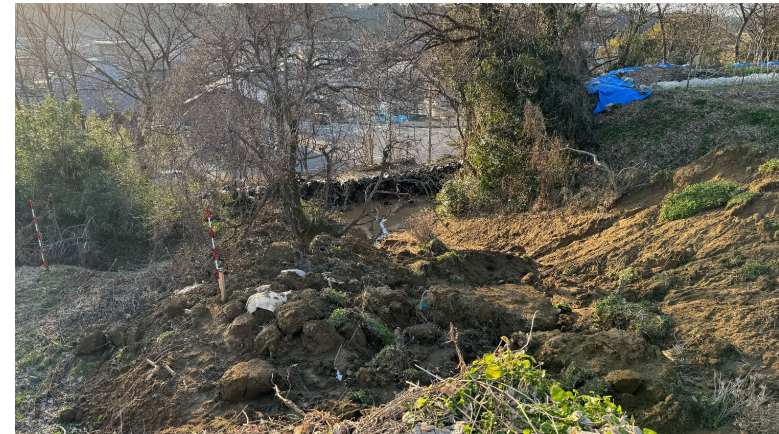
土は細粒分の少ない砂。滑り土塊は下流の県道まで達し、大型土嚢で応急処置。

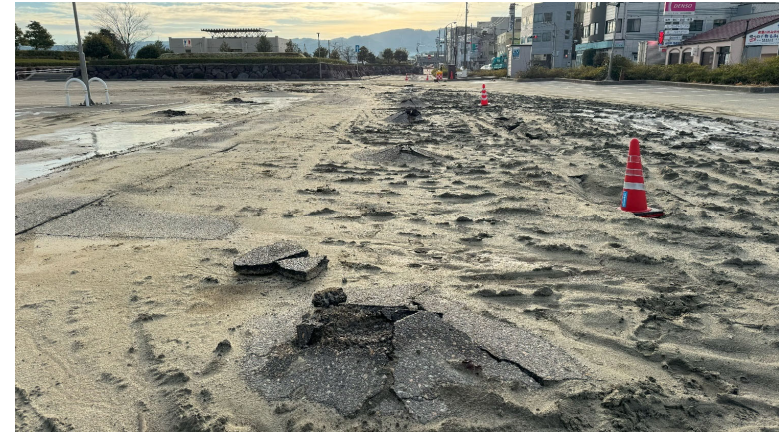
護岸の流動，大量の噴砂，地盤の沈下，埋設構造物の浮上など，典型的な液状化被害が見られた。

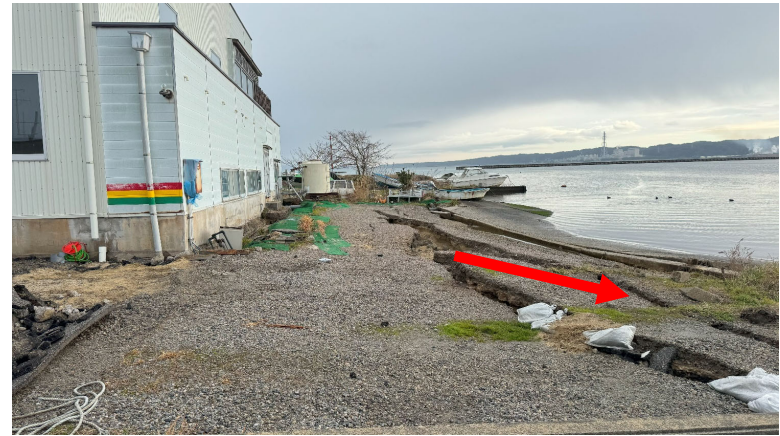
七尾市の沿岸部では、広い範囲で護岸の流動が見られた。

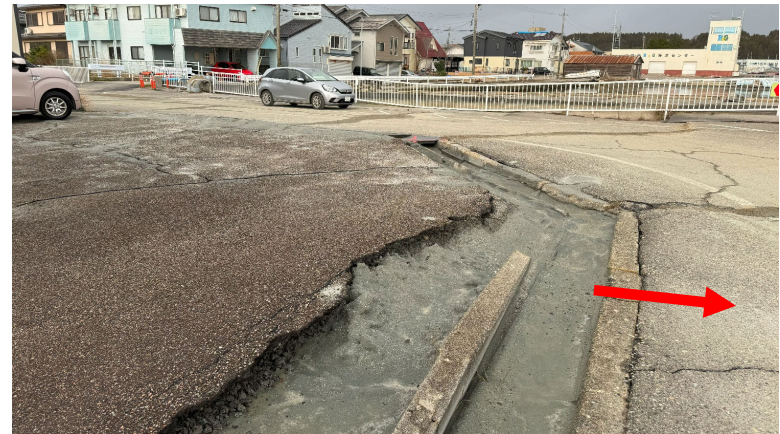
30cm程度の沈下と大量の噴砂が見られた。被害はほとんど手付かずで放置。

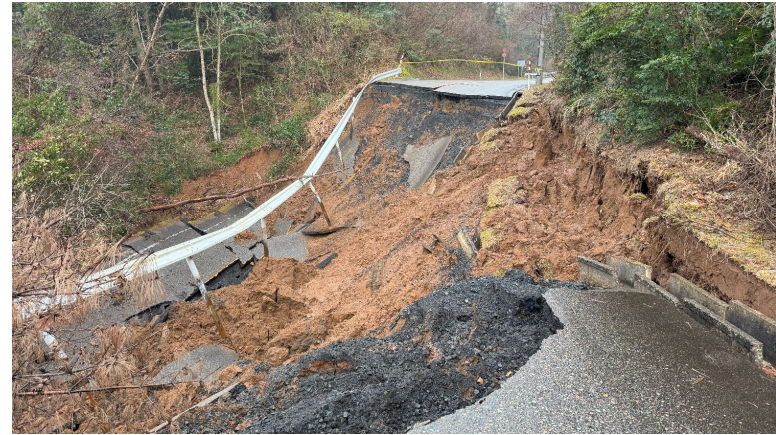
②

②：谷埋め盛土の崩壊により通行止め。

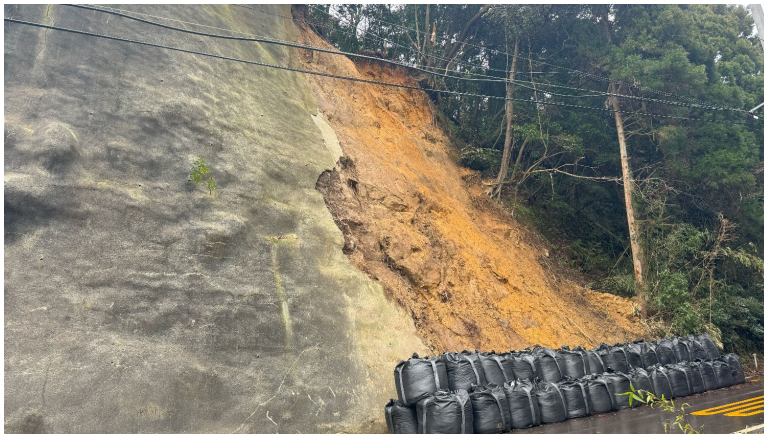
③

③：法面に吹き付けられたモルタルの一部が剥離し、法肩の土砂が一部崩落。被覆にはクラックも確認。④：①と同様にブロック積擁壁のはらみ出し。擁壁直高は3m程度と低い。
