北海道胆振東部地震 被害調査報告書

平成30年9月10日(月)～12日(水)

愛媛大学大学院理工学研究科 小野耕平, 今村衛

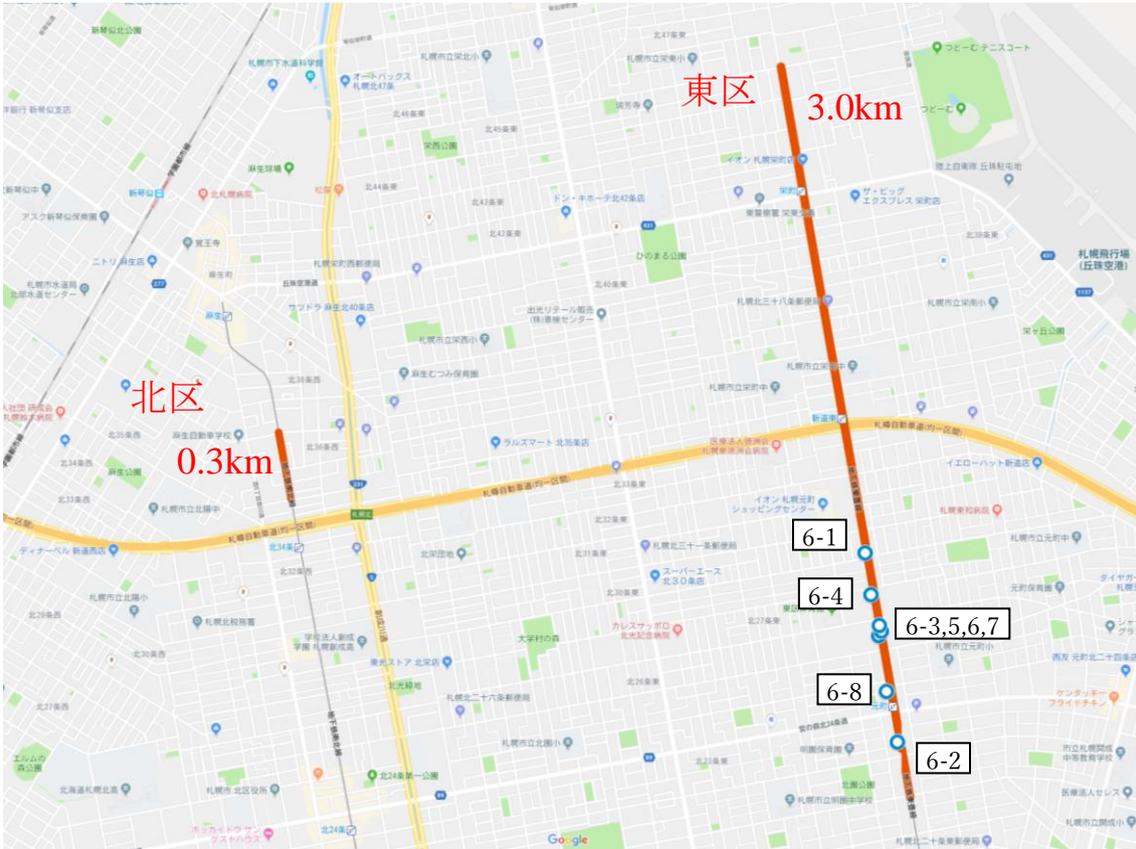
図3 調査位置図（東区，北区）

東区の道路陥没はこの屯田通りでのみ確認されており、東西に交差する道路においては被害が生じていない。また、北区と東区の被災道路には、図 3 に示すように両区間とも地下鉄線路の真上に位置していることが共通している。これらのことから、地下鉄トンネル上部の埋戻し土に用いられた地盤材料や施工方法が被害に影響を及ぼしたことが推察される。同地区では開削工法により地下鉄トンネルが建設されていることから、液状化強度の低い地盤材料が道路床下に埋め戻されていた可能性が考えられ、今回の強い地震動により液状化を起こしたと推察される。今後、地盤材料に対して室内試験による液状化強度の把握が必要とされる。また、液状化が生じた場合、一般に 5%前後の体積圧縮が生じると言われているものの、これは 1m の沈下が生じた場合、液状化層の厚さが 20m 相当存在することを示

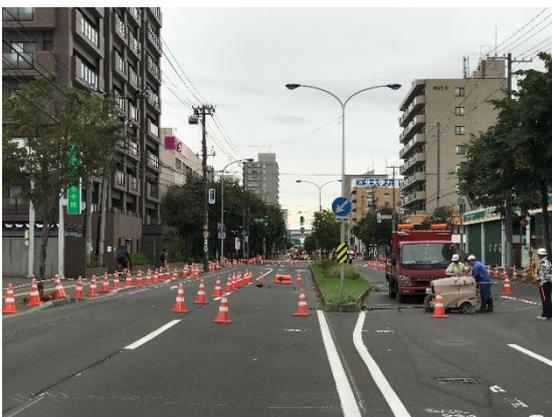
図 3 に札幌市東区および北区の調査位置図を示す。東区東 15 丁目（屯田通り）では約 3.0km にわたって、北区西 4 丁目では 0.3km にわたって道路陥没が生じた。調査を実施した 9 月 10 日時点では復旧工事が依然として進められており、東区屯田通りでは復旧のためほぼ全区間が通行止め（写真 6-1, 6-2）、北区では仮復旧済みの状況であった。

写真 6-1 屯田通りの様子

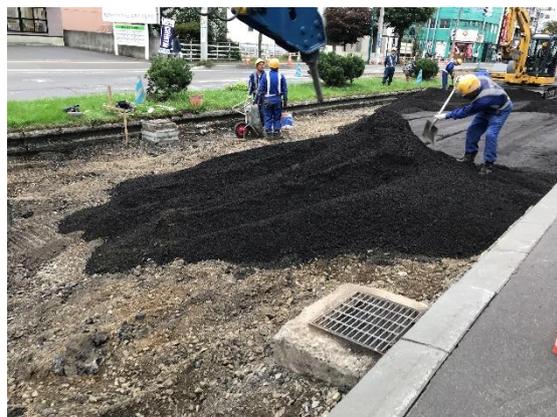
写真 6-2 復旧の様子

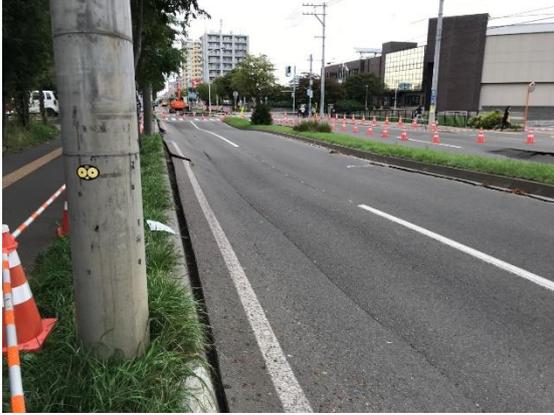
住民からのヒアリングによると、屯田通りでは先ず西側の 2 車線（北向き）が沈下を起こし、続いて中央分離帯を挟んで東側の 2 車線（南向き）の沈下が始まった。沈下はある程度時間をかけて進行していったようである。写真 6-3 に示すように車道全体が波打っており、中央分離帯が沈下したことにより道路標識が大きく傾斜した（写真 6-4）。写真 6-5 に示すように、調査時点では復旧作業に着手されていない陥没穴も多く残されていた。写真 6-6 に示すようにアスファルト舗装下は空洞となっており、同地点では 60cm 程度の沈下が確認された。加えて、舗装も沈下していることから、従来の位置からの沈下量は 1m 前後に達していると推定される。このような沈下および陥没が約 3km にわたる区間全体で発生した。北 26 条付近では少量の噴砂が確認されたものの（写真 6-7）、その他の区間では噴砂は見られなかった。車道の沈下被害が顕著だったものの、隣接する歩道や駐輪場においても被害が散見された（写真 6-8）。

写真 6-3 車道の凹凸

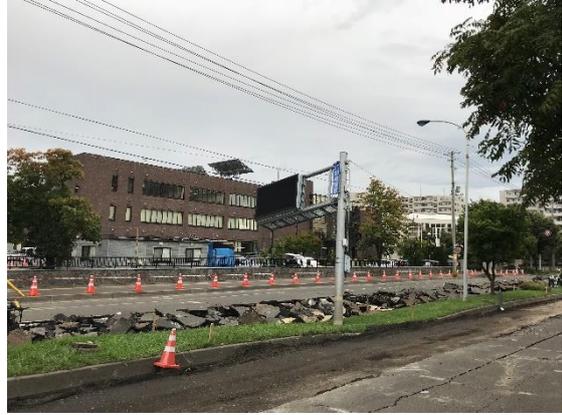
写真 6-4 道路標識の傾斜

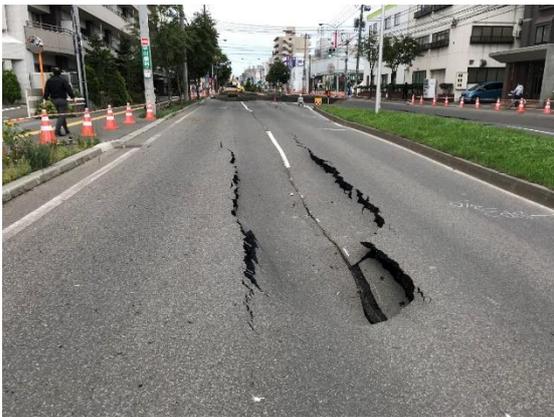
写真 6-5 車道の陥没穴

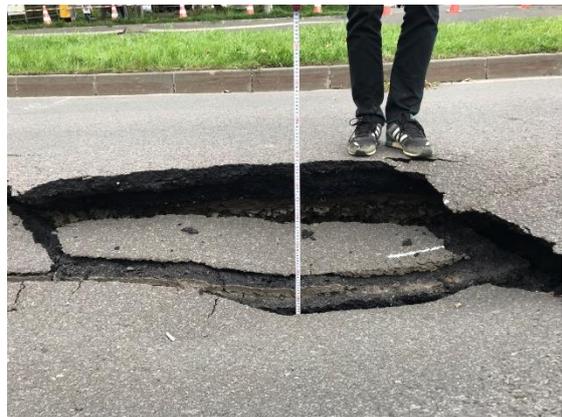
写真 6-6 舗装下の空洞

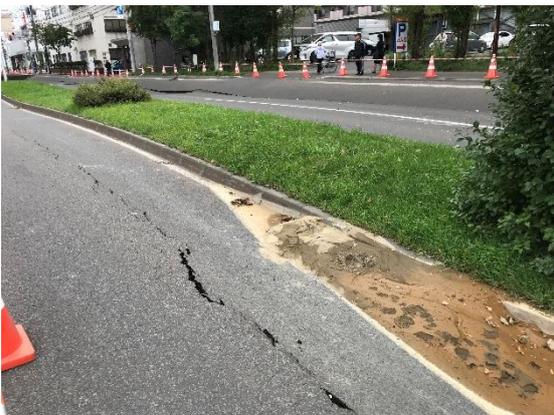
写真 6-7 噴砂

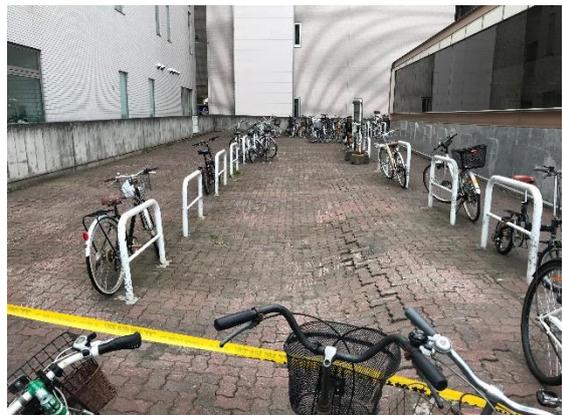
写真 6-8 駐輪場の陥没

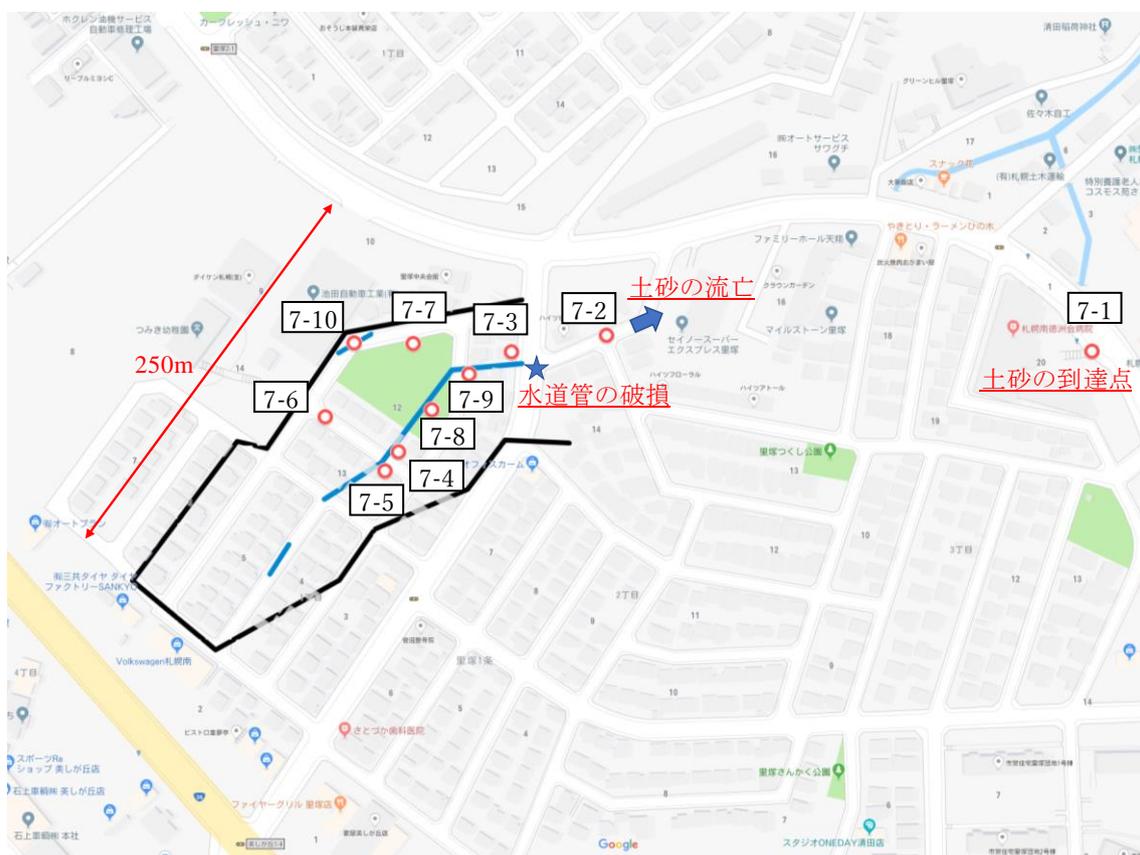
図4 調査位置図（清田区里塚）

家屋の傾斜被害が特に顕著な領域を、流動経路として青色の線で図4内に示している。この線から、液状化による沈下被害は住宅街の中央から公園を通過して北東部へ抜け、水道管が破損した箇所へと繋がっていることがわかる。液状化層上部の道路舗装は流動せずに形状を維持したため、大規模な沈下となって被害が顕在化したと考えられる。この主要な流動経路に加えて、写真7-10で示したように局所的に液状化被害が生じている。一方、黒線で囲った範囲が顕著な住宅被害の見られた範囲であるものの、住宅街の中で最も西側に位置するブロックでは、道路・家屋ともに外観被害は見られなかった。これは、同地点の標高が最も高いこと、宅地造成部の端にあたることが要因であると考えられる。

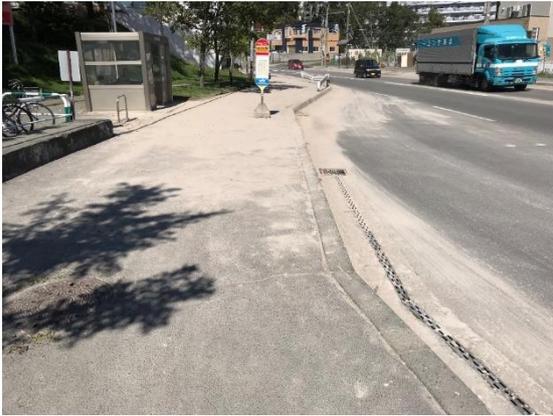
図4に札幌市清田区里塚1条の調査位置図を示す。同地区では、直線距離約250mの範囲で多数の家屋に傾斜沈下の被害が生じた。また、里塚中央ぼぷら公園の東側で埋設管路が破損し、水流の噴出によって液状化した土砂が標高の低い北東側へ流亡し、被害範囲が拡大した。調査を実施した9月11日時点では堆積土砂の撤去が進んでいたものの、液状化発生箇所から直線距離で320mもの距離まで土砂の到達が確認された(写真7-1)。写真7-2は、水道管の破損箇所を下流の北東側から捉えたものである。車道は大きく抉れ、周辺には土砂が散乱している。噴水により破損箇所正面の家屋は水没しており、大きく傾斜沈下していた(写真7-3)。

写真 7-1 土砂の到達点

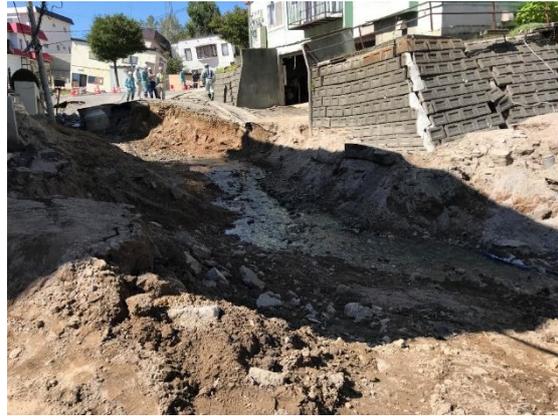
写真 7-2 水道管の破損

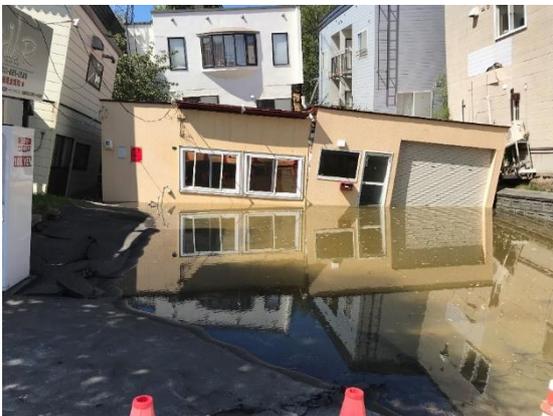
写真 7-3 家屋の水没

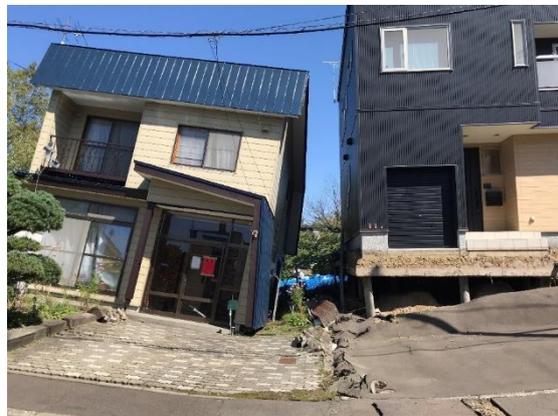
同地区では、里塚中央ぼぷら公園の周辺で家屋の沈下被害が特に深刻であった。公園の南側では、写真7-4のように外観から明らかな傾斜沈下が多数確認された。9月10日の時点で、同地区において外観調査により危険とみなされた家屋数は83戸に上る。写真7-5のように比較的新しい住宅では基礎が深く、住宅の傾斜沈下はある程度抑制されている。計測されたブロック塀の傾斜角は約7度である。右側に写る家屋の外扉の沈下量から露出した基礎の長さは2m前後と推定できるものの、家屋全体が沈下していることも考えられるため、その沈下量は2m以上であると考えられる。沈下被害が著しい区域では写真7-6のようなマンホールの連続的な浮上が確認されており、液状化の発生を示す証拠のひとつとなっている。写真7-7は里塚中央ぼぷら公園を北側から捉えたものであり、公園全体がうねるように傾斜沈下している様子がわかる。公園南側のフェンスの傾斜角と斜距離をレーザー測量した結果、沈下量は約3.6mと概算された。調査時には、同公園内でボーリングによる地質調査が実施されていた。公園内には写真7-8に示すような噴砂も確認できたものの、住宅街における噴砂は確認されなかった。公園の東側では家屋の沈下傾斜が深刻であり、写真7-9に示す家屋は今回調査した中で最も傾斜が大きく、写真から13度の傾斜と推定される。この家屋は、上述の写真7-3の家屋の裏側に位置する。公園の北側では、写真7-10に示すようにマンホールが露出していた。写真から1.7m程度浮上しているように見えるものの、マンホールの上面は付近の健全な地表面高さと比較して0.1m程度しか隆起していないことから、道路全体が1.6mほど大きく沈下し、マンホールは0.1mほど浮上したものと推察される。

写真 7-4 家屋の傾斜沈下（北向きに撮影）

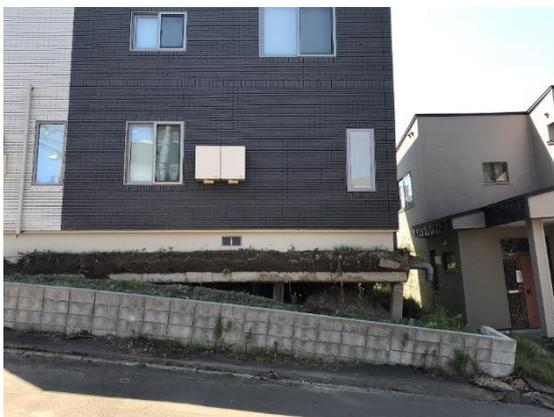
写真 7-5 家屋の傾斜沈下（南向きに撮影）

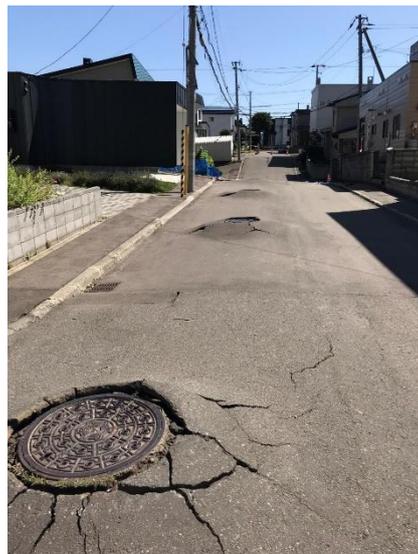
写真 7-6 マンホールの浮上

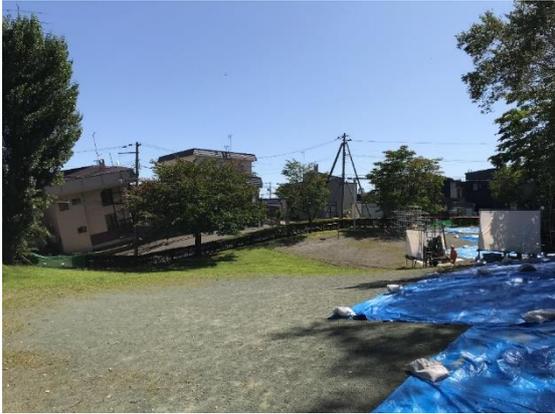
写真 7-7 公園内の沈下

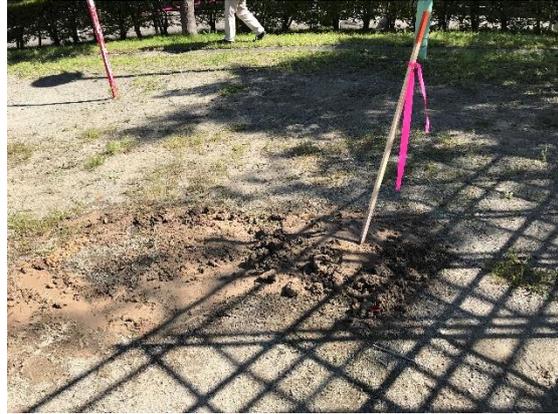
写真 7-8 公園内の噴砂

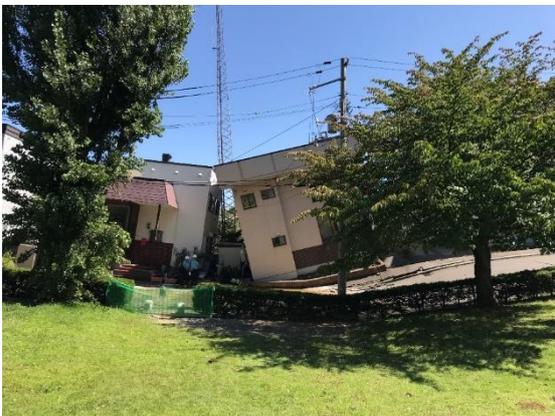
写真 7-9 家屋の傾斜沈下

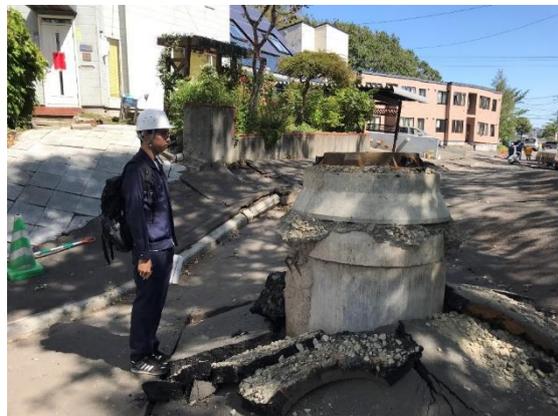
写真 7-10 道路沈下とマンホールの浮上

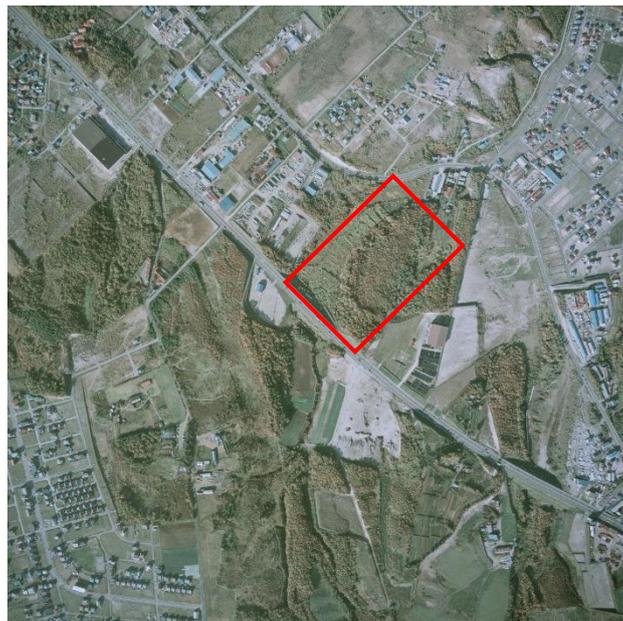
図 5 1976 年の空中写真¹⁾ (国土地理院：筆者加筆)

ここで、図5に1976年に撮影された同地区の空中写真を示す。同地区は元々田畑として利用されていたことがわかり、液状化の被害が深刻な範囲と田畑の範囲が一致する。1982年に撮影された空中写真では既に宅地が確認されており、70年代後半に宅地の開発が進んだものと推察される。液状化した範囲は小河川が通る谷地形であったことも明らかとなっており、谷地形を盛土によって埋め立てて造成したことで、集水しやすく地下水位が上昇しやすい地形となっていた可能性が考えられる。また、地震発生前日の9月5日の深夜には台風21号が通過しており、多量の降雨が地下水位の上昇に影響を与えた可能性も考えられる。盛土材料には、周囲の切土による火山灰質砂質土が用いられたと考えられ、今後地盤材料の土質試験が必要である。

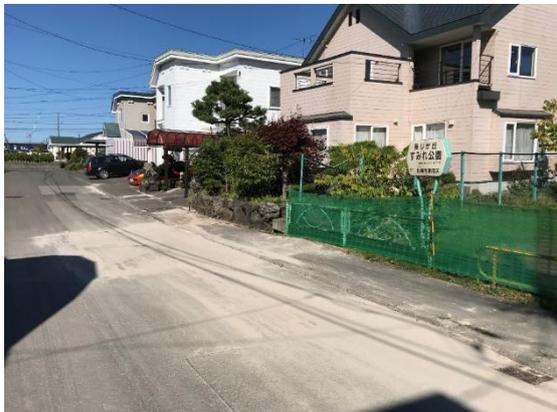
図6に札幌市清田区美しが丘2条の調査位置図を示す。同地区は、国道36号線を挟んで里塚地区の南側に位置している。同地区では2003年の十勝沖地震においても液化化の発生が確認されており²⁾、いわゆる再液化化が生じている。9月10日の調査時点では地表に現れた噴砂はほとんど撤去されていたものの、白色の細粒分が排水溝周辺に広がっていた（写真8-1）。周辺では所々噴砂が発生しており（写真8-2,3,4）、美しが丘南公園では水道管の破損によると思われる流水が確認された。美しが丘小学校北側では道路の沈下が生じており、校庭には亀裂が生じていた（写真8-5）。同地点においても白色の噴砂が確認された（写真8-6）。

写真 8-1 堆積土砂

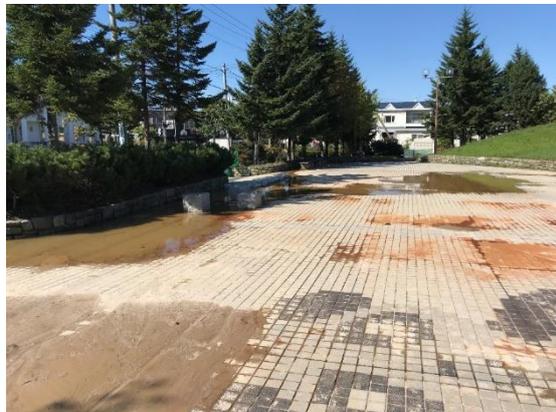
写真 8-2 噴砂 (美しが丘南公園内)

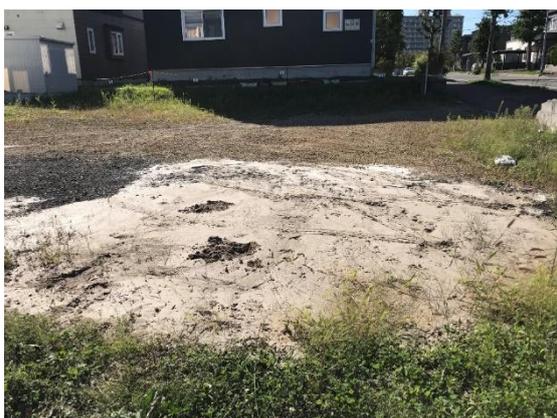
写真 8-3 噴砂 (住宅街)

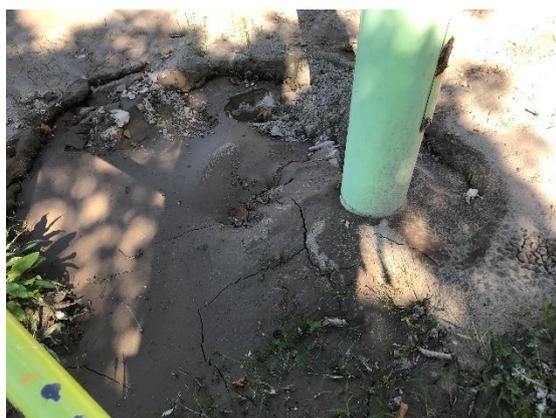
写真 8-4 噴砂 (美しが丘すみれ公園内)

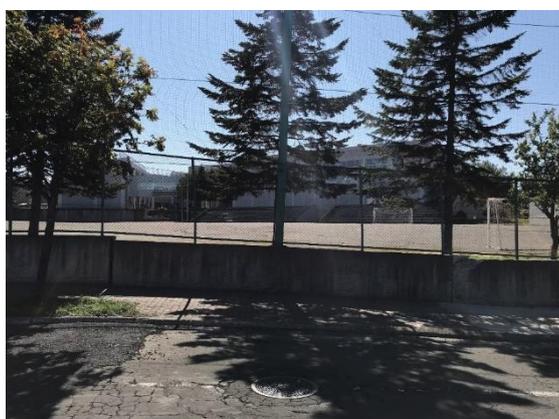
写真 8-5 道路の沈下

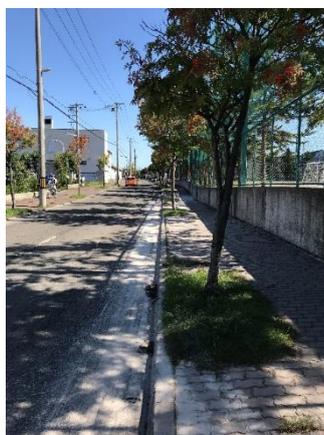
写真 8-6 噴砂 (美しが丘小学校)

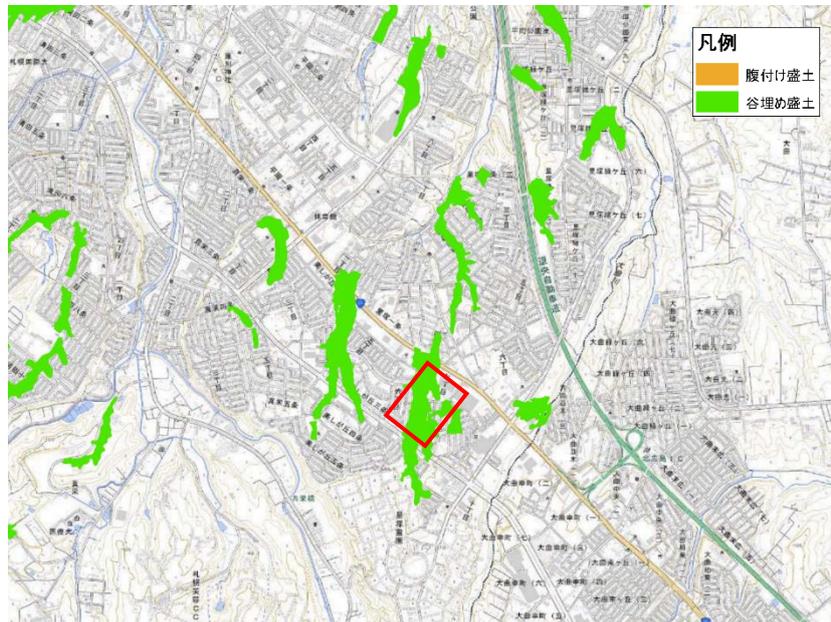
図7 大規模盛土造成地マップ³⁾ (札幌市：筆者加筆)

図7に札幌市が2017年に公表した同地区における大規模盛土造成地マップを示す。同マップでは、国交省が定めた基準に則り、谷埋め型の造成地では盛土の面積が3,000m²以上のものが示されている。今回の被害範囲は造成地に位置しており、元々の地形や盛土材料の土質が液化化被害に関係している可能性があることがわかる。その一方で、先に示した里塚1条は盛土造成地とみなされていない。これは、盛土による造成箇所が連続していないことで盛土面積がマップ作成の基準に達していなかったことが原因と考えられ、今後基準の検証が必要である。また、図8には札幌市が公表している液化化危険度マップを示す。同地区で

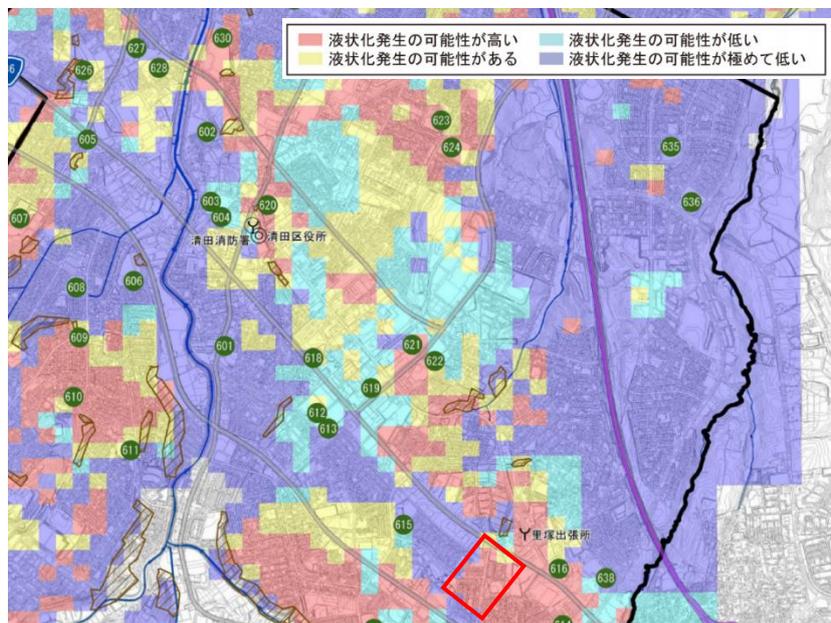
図8 液状化危険度図⁴⁾ (札幌市：筆者加筆)

は以前にも液状化が発生していたこともあり、危険度マップとの整合性は比較的高いといえる。里塚1条においても液状化発生の可能性が高いと評価されている。

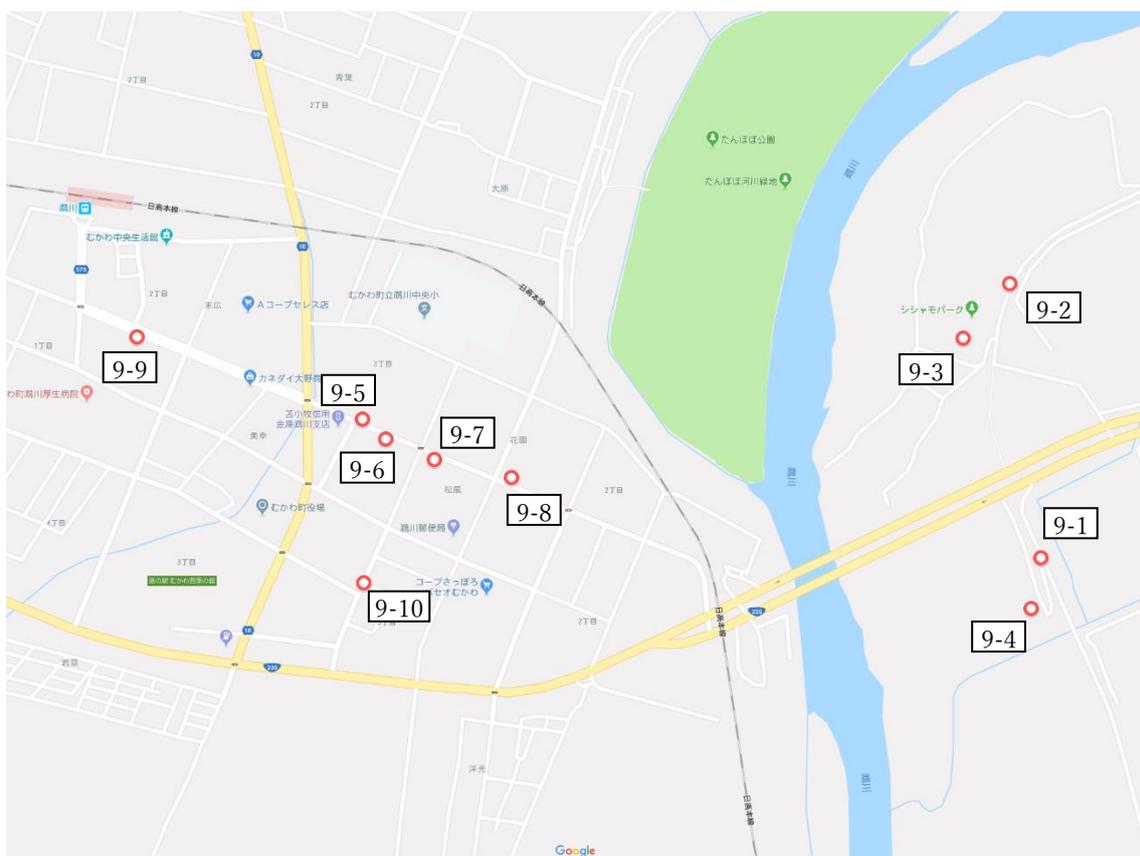
図 9 調査位置図（勇払郡むかわ町）

むかわ町役場などが集まるむかわ町の中心部では，家屋が多数倒壊した。今回調査した範囲では，図 9 に示すとおり 1 つの通りに被害が集中していることがわかる。確認した中では，倒壊した家屋の多くが木造であることが特徴的である。本地区の地震波の周期が，木造家屋の固有周期に一致したことが原因である可能性が考えられる。また，広い範囲でマンホールの浮上や周辺の沈下が確認された。

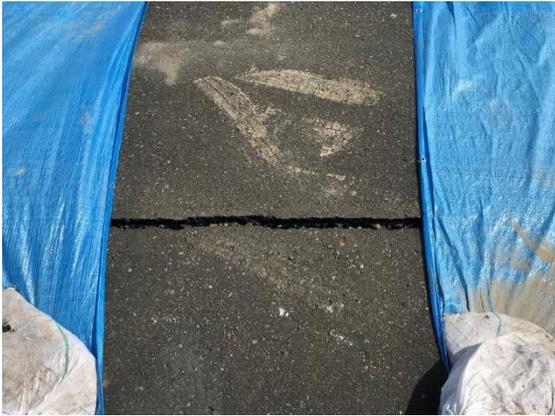
むかわ町内を流れる 1 級河川である鷺川では，河川堤防の天端中央や法肩部において，写真 9-1 に示すような数 cm オーダーの縦断亀裂が左岸・右岸ともに河口から KP5.0 程度の地点まで多数確認された。被害箇所では，写真 9-2 に示すようにブルーシートによる応急処置が行われていた。国交省の速報⁵⁾によると，縦断亀裂以外の被害としては，左岸 KP2.1 において約 20m にわたって堤体の沈下が生じた。堤外側では，写真 9-3 に示すような舗装の破損が散見された。また，左岸 KP2.5 付近では，堤外側に写真 9-4 に示すような噴砂が複数確認され，液状化に起因するものであると推察される。

写真 9-1 天端の縦断クラック

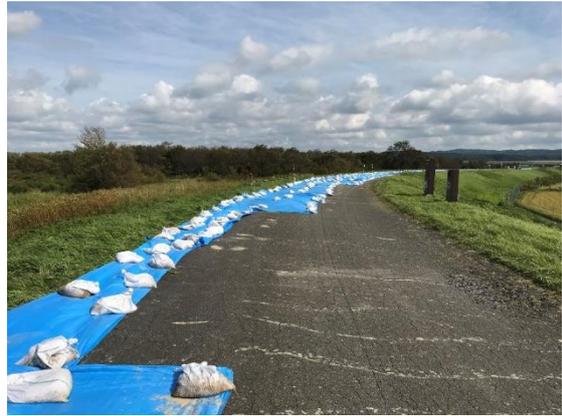
写真 9-2 天端の応急処置

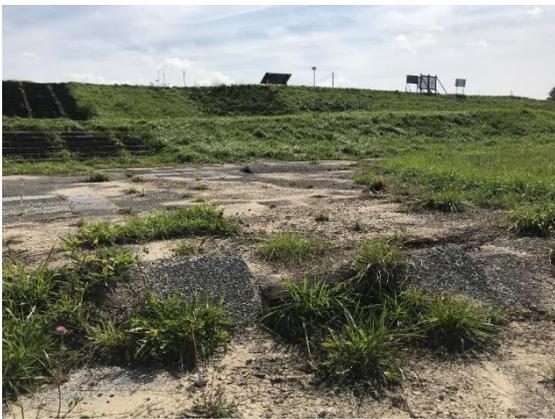
写真 9-3 堤外側の破損

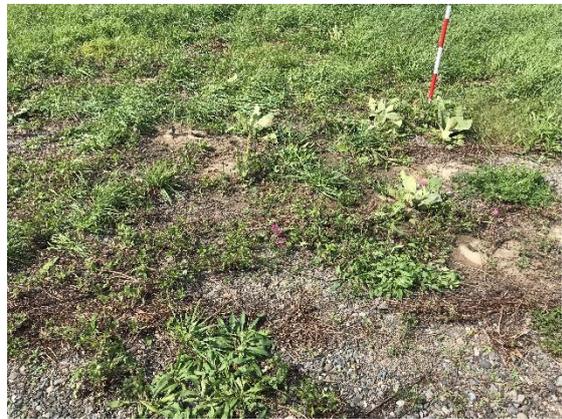
写真 9-4 堤外側の噴砂

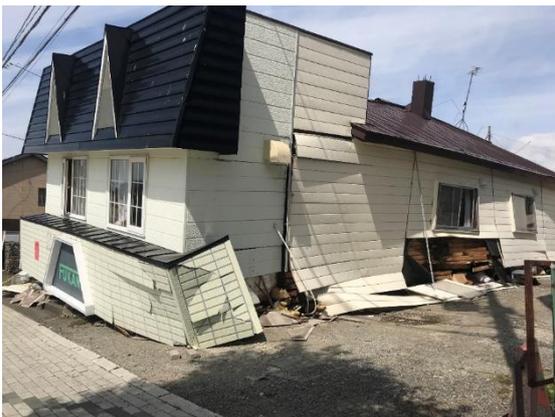
写真 9-5 家屋の倒壊 1

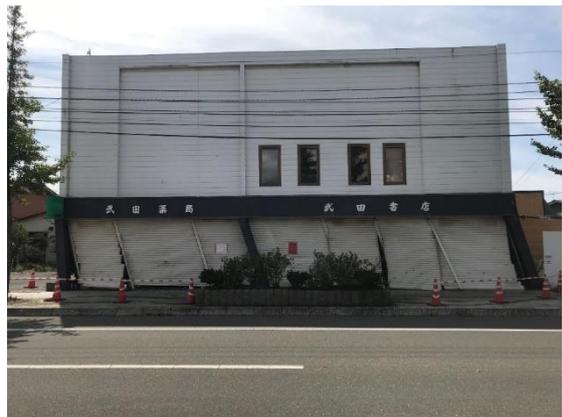
写真 9-6 家屋の倒壊 2

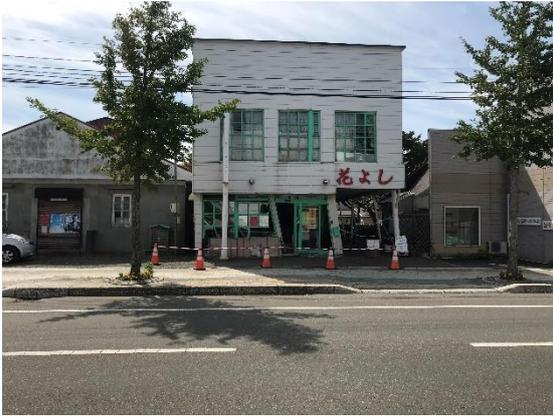
写真 9-7 家屋の倒壊 3

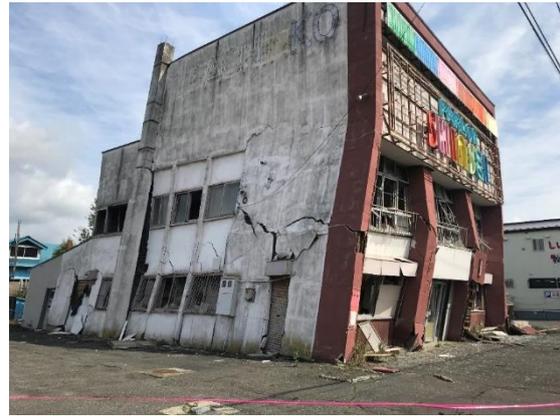
写真 9-8 家屋の倒壊 4

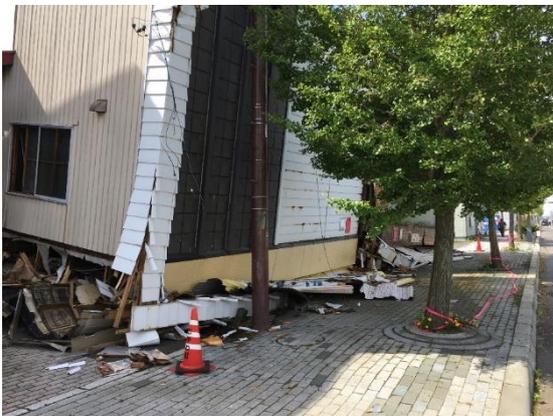
写真 9-9 家屋の倒壊 5

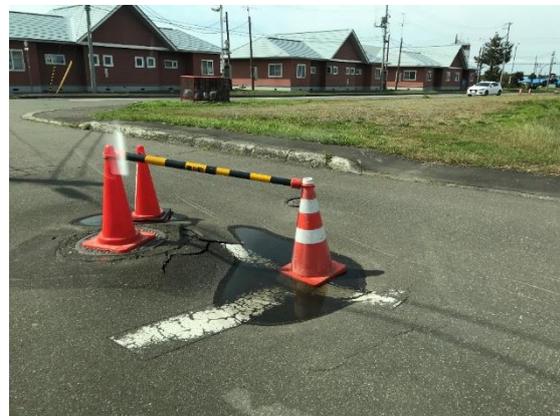
写真 9-10 マンホール周辺の変状
