# 令和8年熊本地震による地盤災害に関する報告

2026年8月27日

愛媛大学大学院理工学研究科 准教授 小野耕平

本資料は、2026年8月8,9日に実施した現地調査に基づく速報的な内容です。  
この地震で被災された皆様に心よりお見舞い申し上げます。

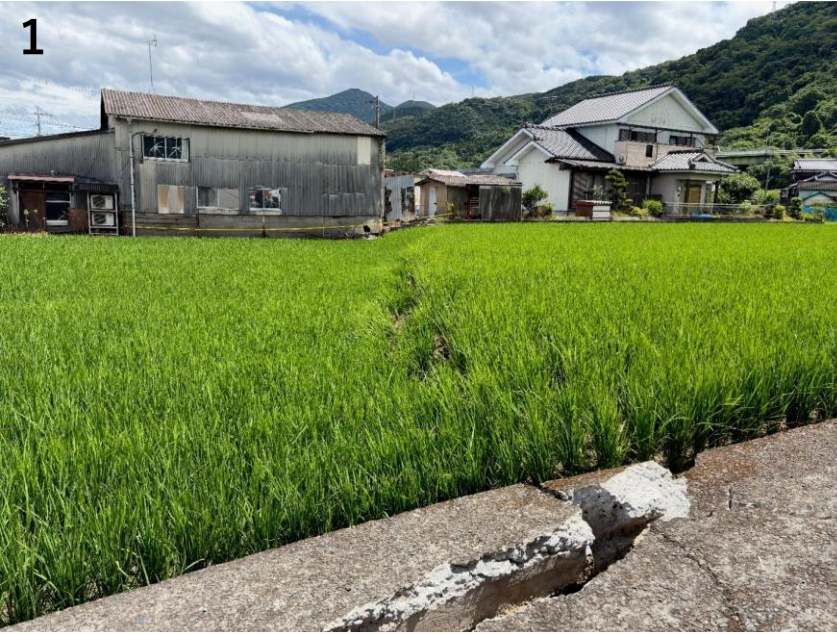
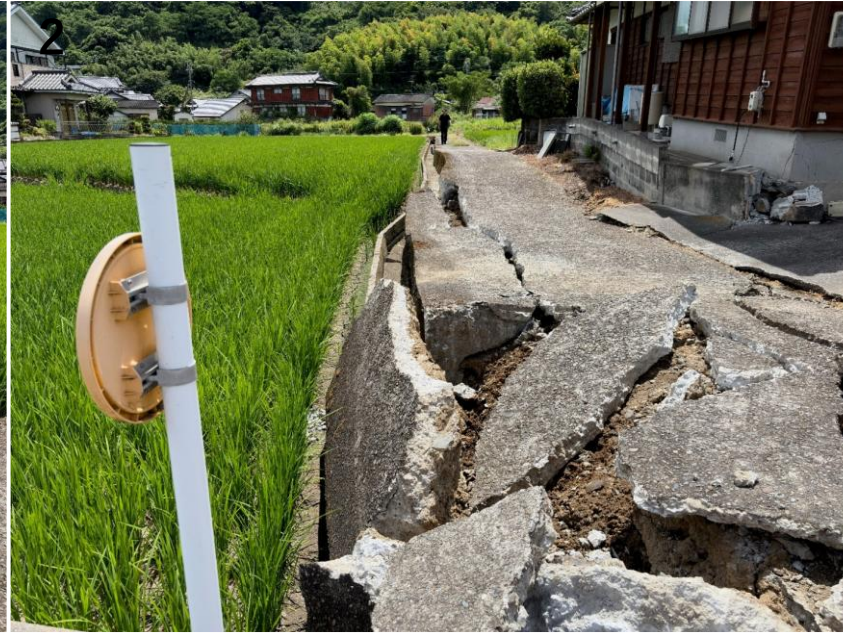
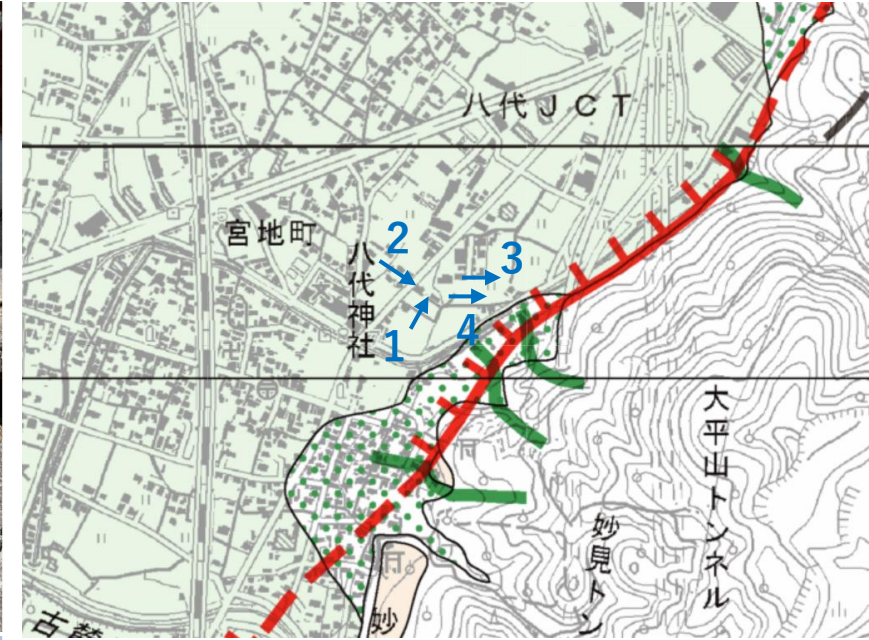
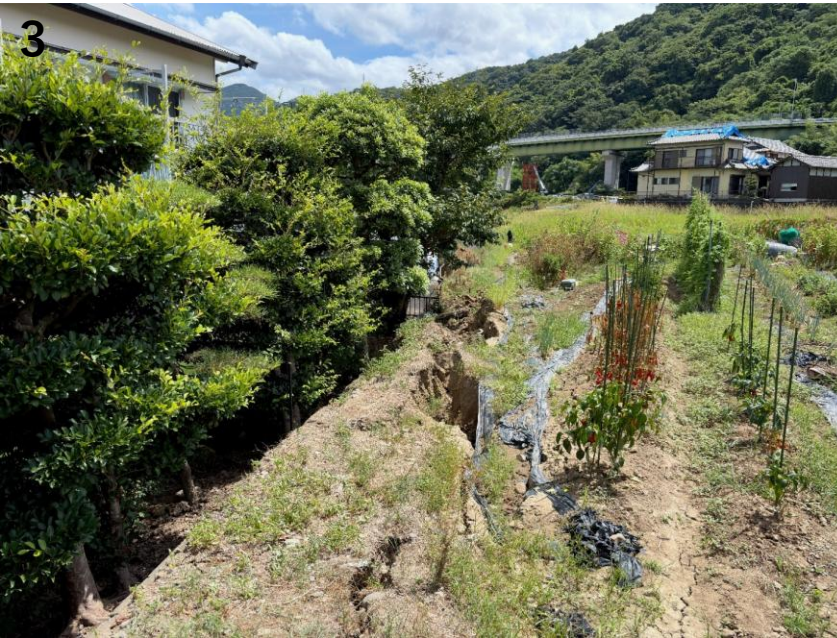
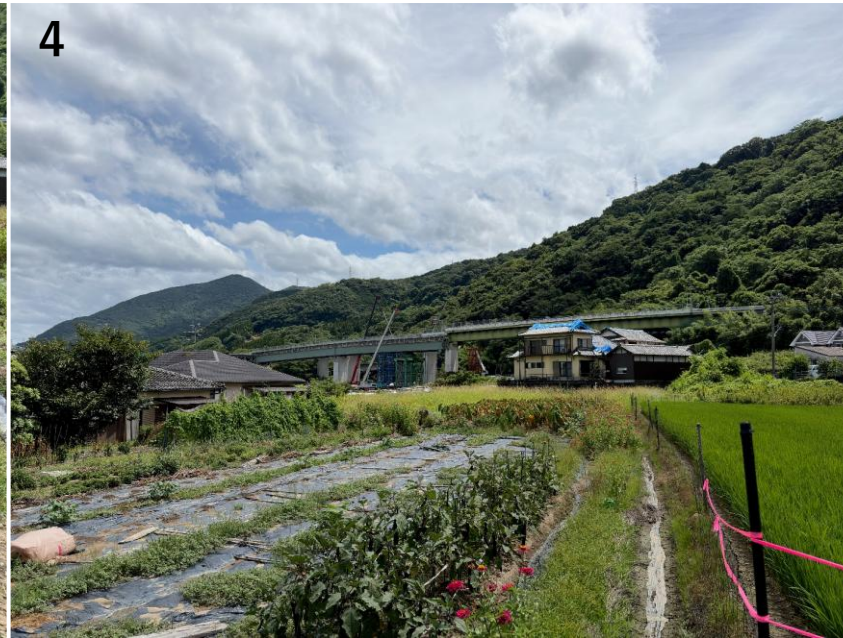
## 八代JCTの南西側

- 地表に右横ずれの断層が現れる（断層が現れる瞬間は、付近のコンビニの監視カメラ映像に記録されている）。
- 断層変位により、道路舗装や家屋が被害を受けている。
- 周辺では断水が発生しており、断層変位によるパイプラインの破損が原因の一つと考えられる。
- 現場からは、奥に妙見第一橋が見える。

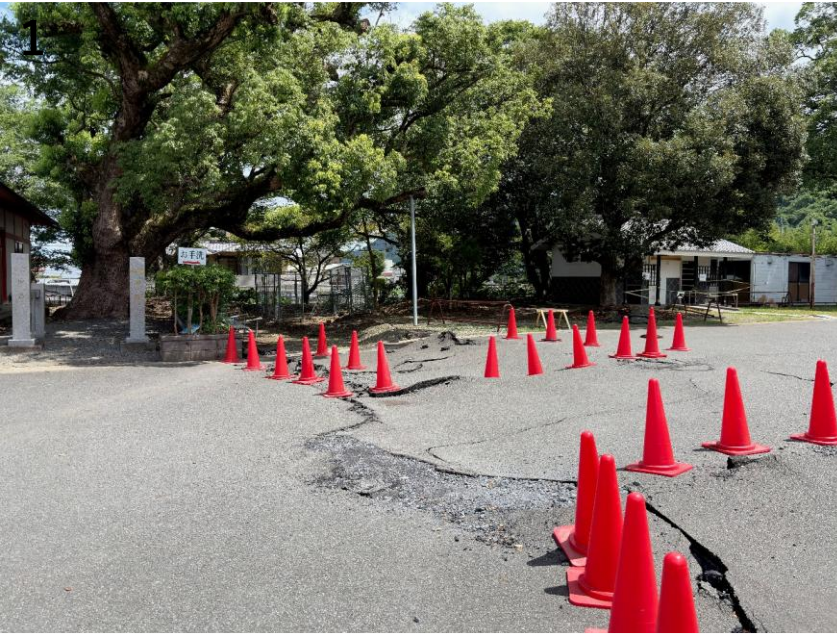
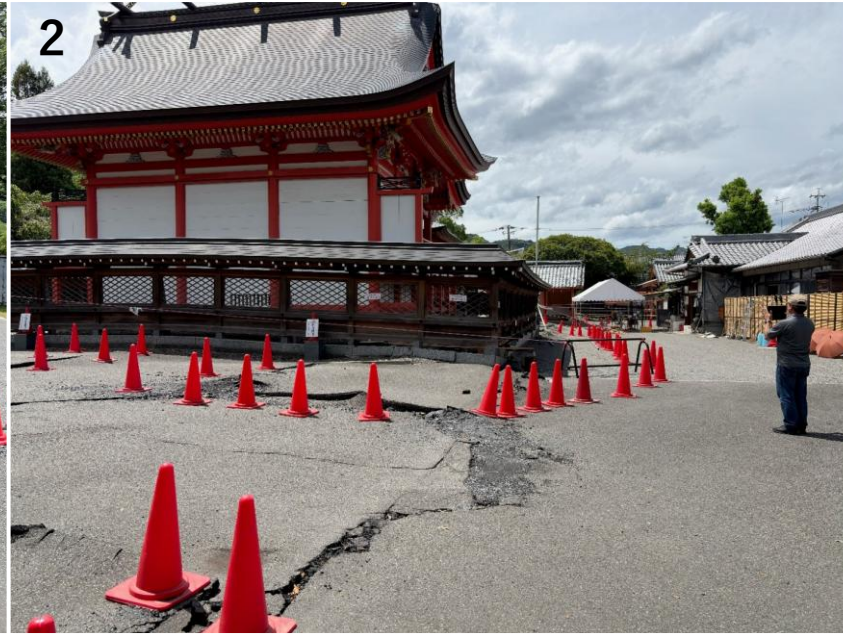
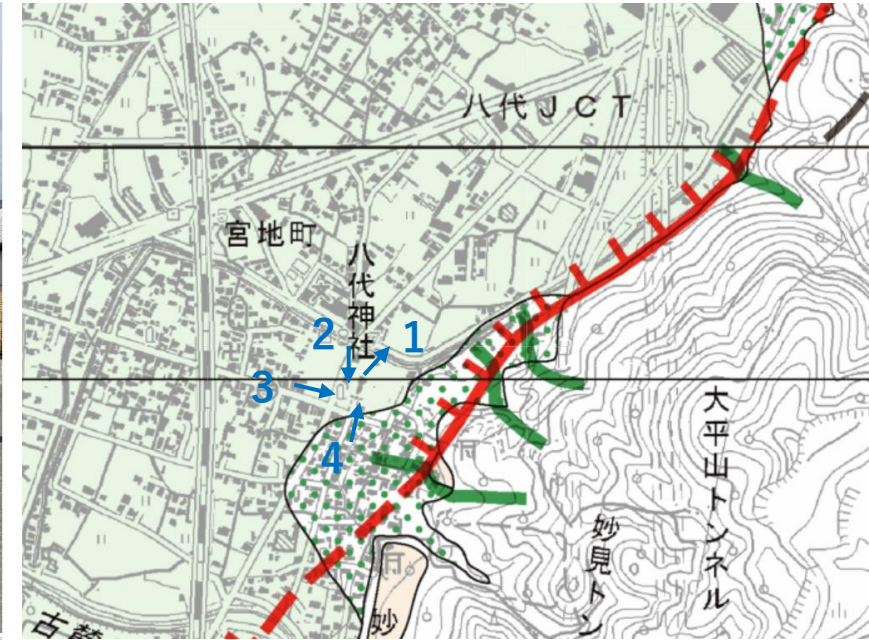
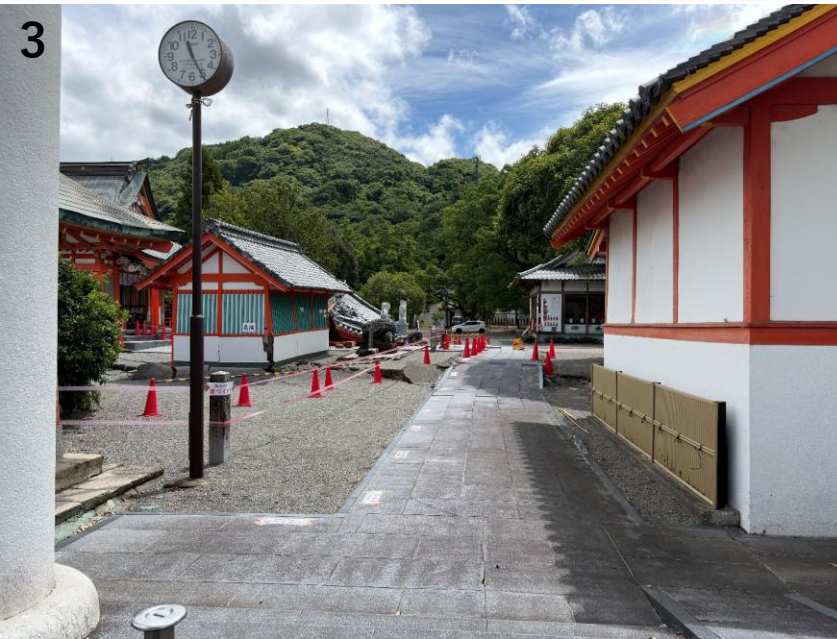
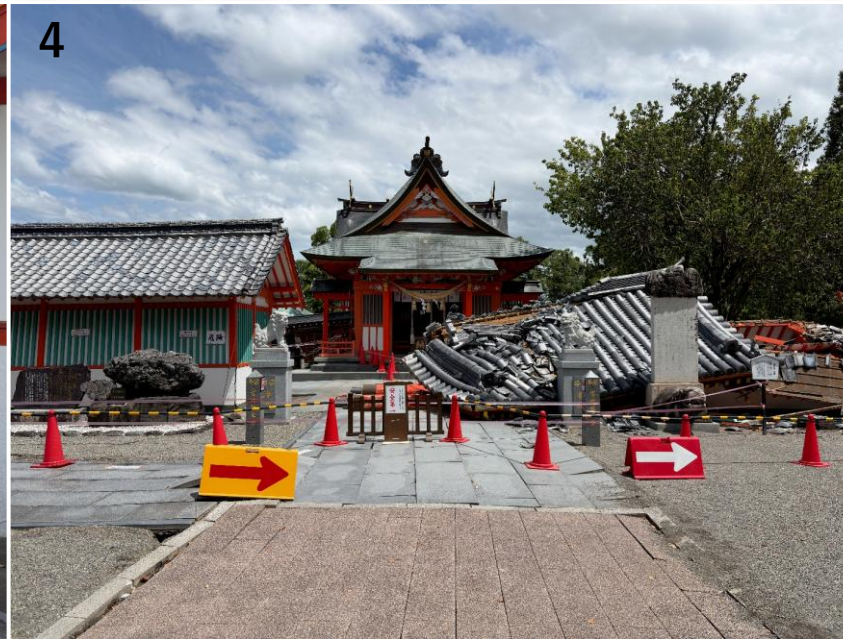
## 八代神社

- 敷地内に地表断層が現れ，亀裂・変位・段差が発生.
- 手水舎・楼門が倒壊し，灯籠が転倒.
- 本殿は倒壊を免れている.

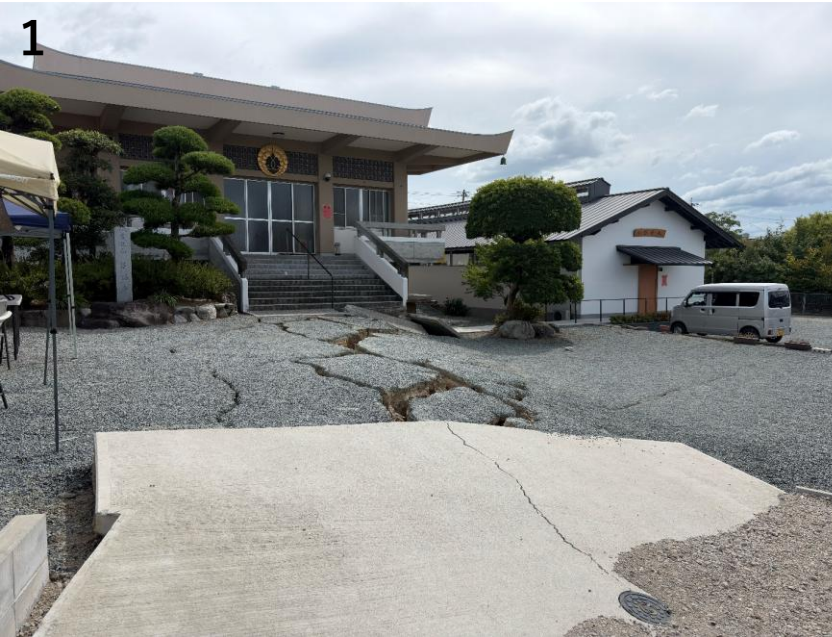
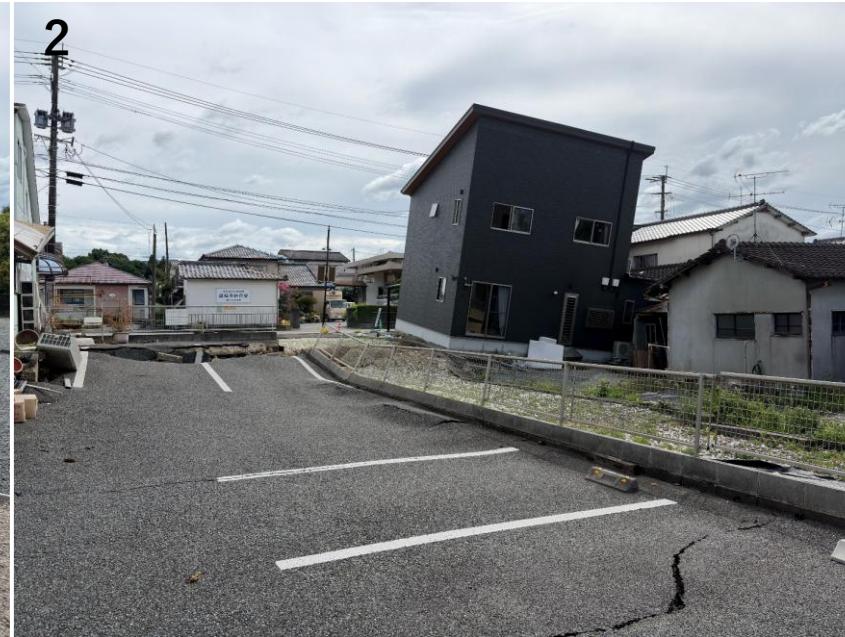
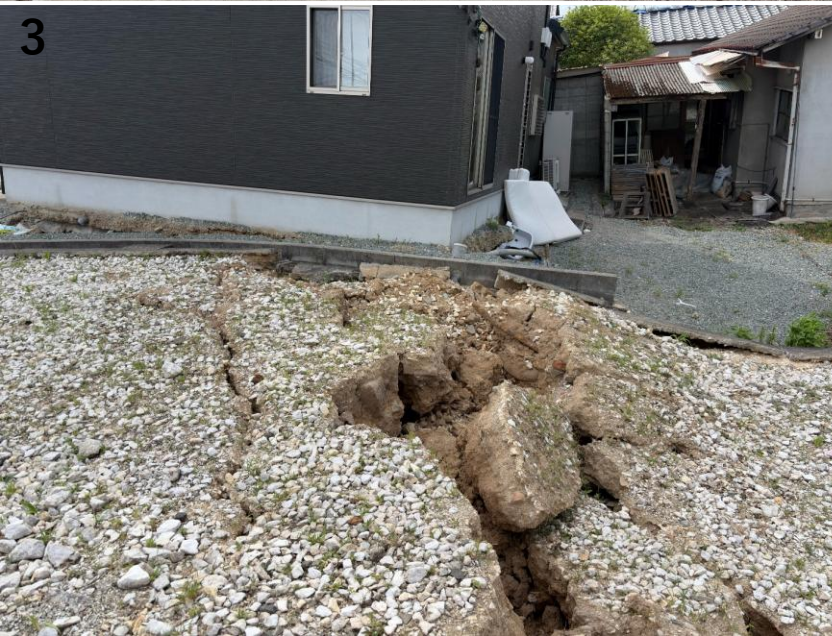
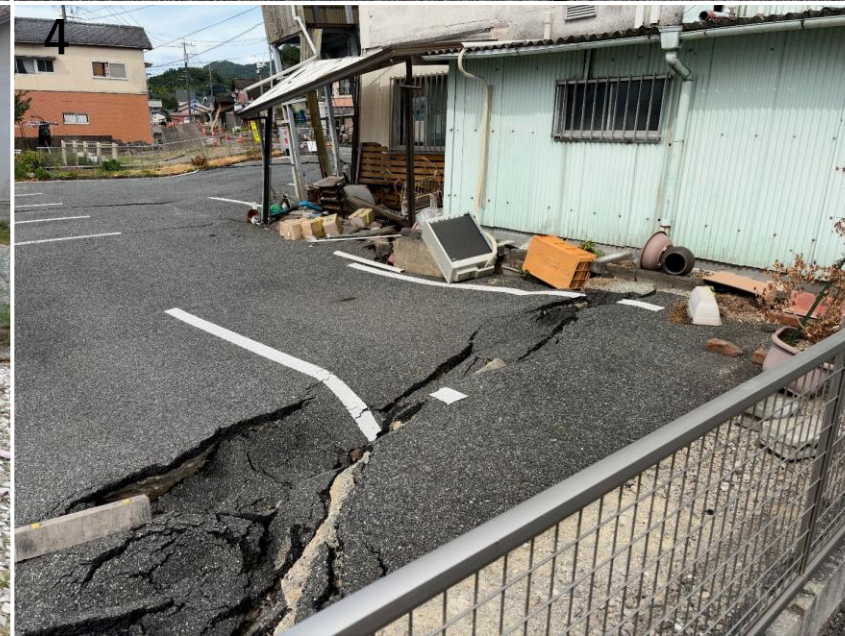
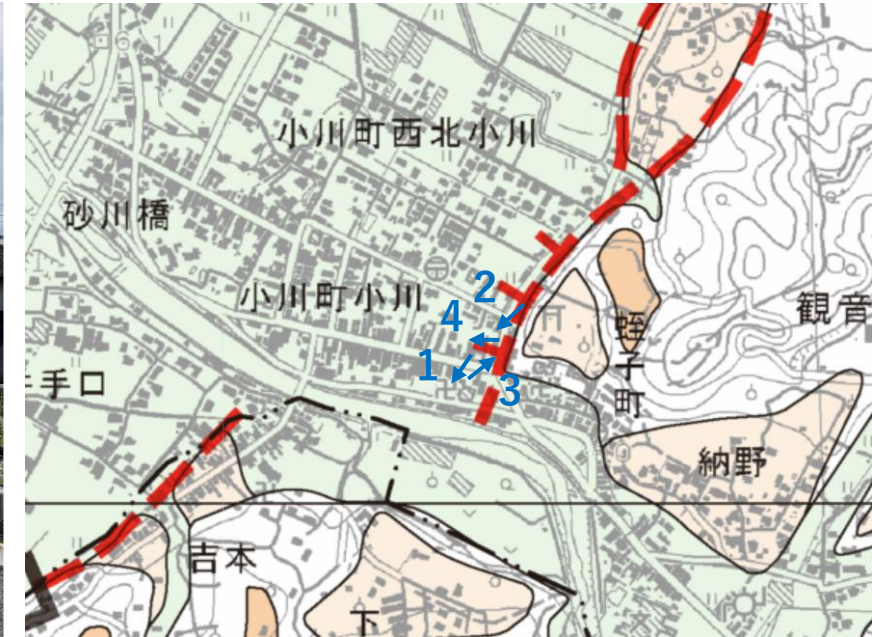
国道3号線の東側，断層付近

- 想定断層上に位置する。
- 地表地震断層の出現に伴って，道路・家屋・延福寺などに多数の被害が発生。
- 築年数の浅い家屋の直下に断層が現れ，不同沈下が発生。
- 右横ずれ変位に伴い，道路に側方変位および上下変位が生じ，片側通行で対応。

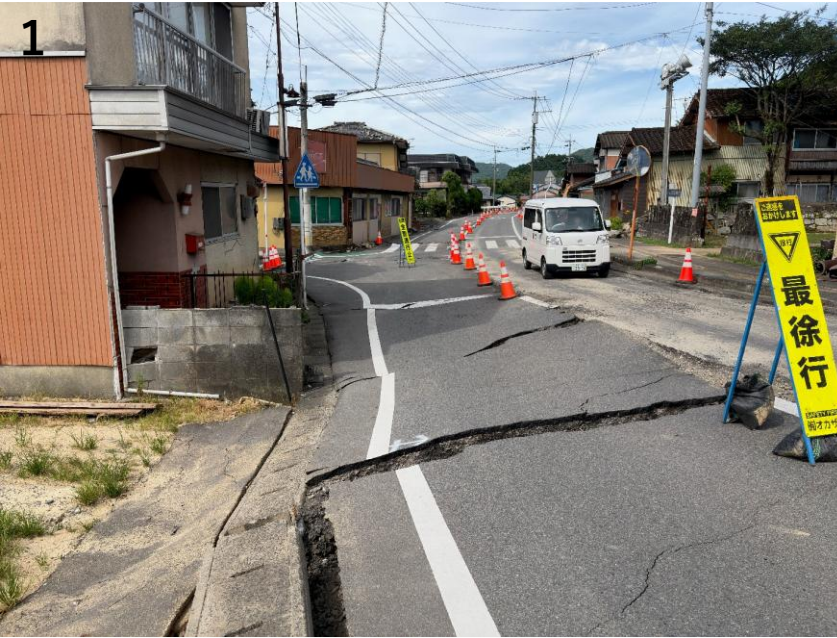
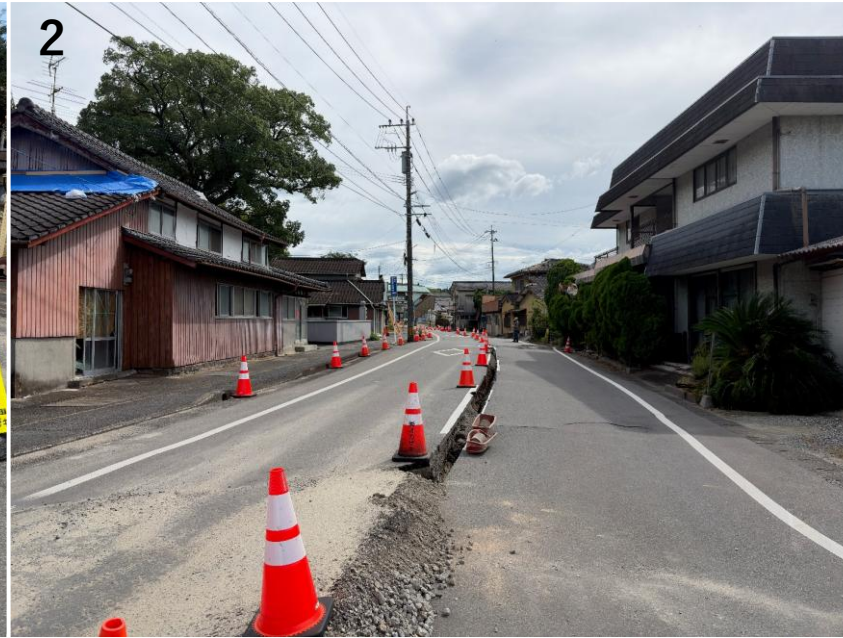
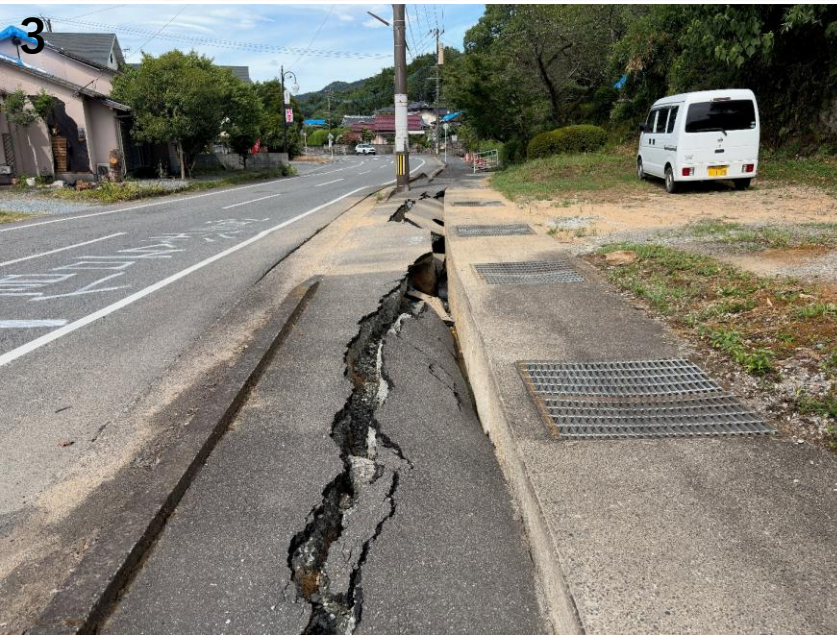
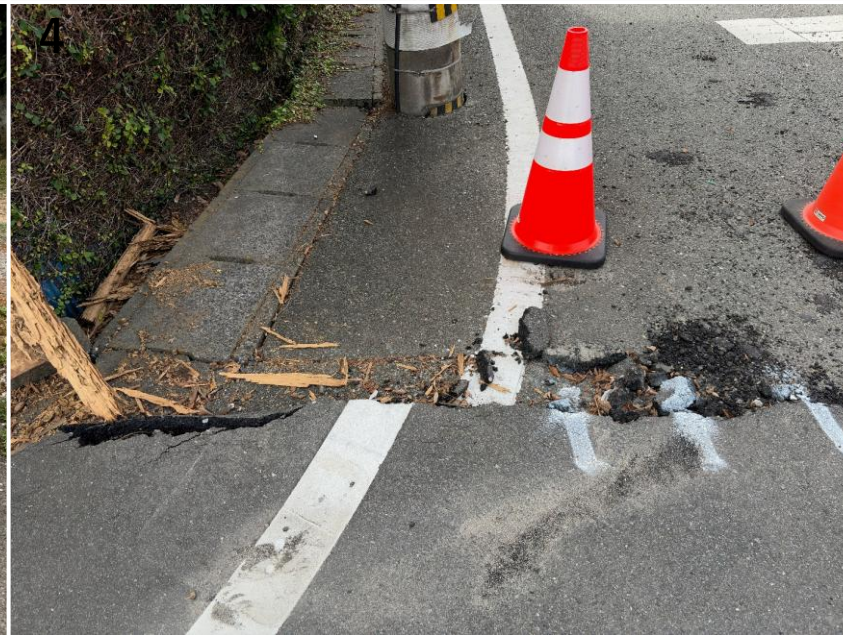
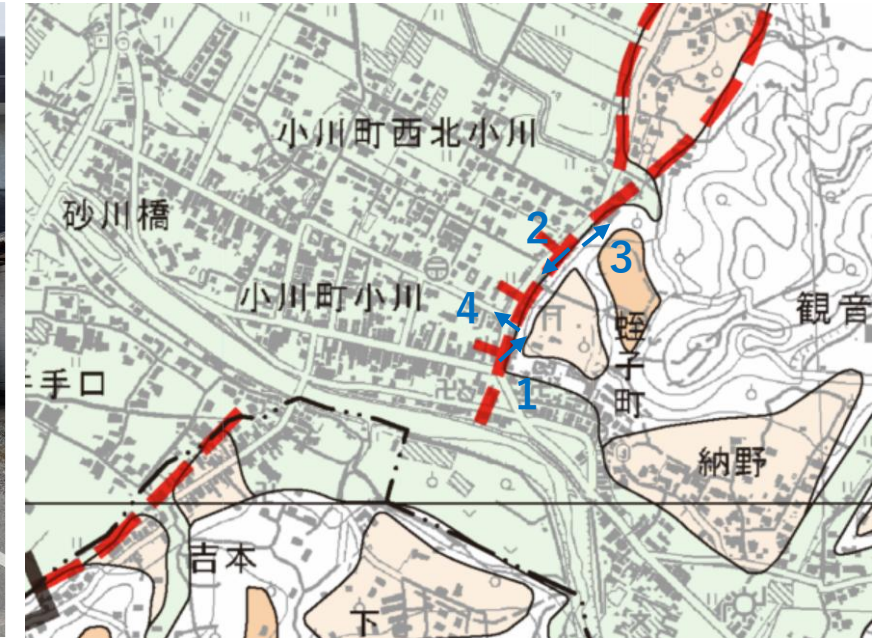
国道3号線の東側，断層付近

- 想定断層上に位置する.
- 地表地震断層の出現に伴って，道路・家屋・延福寺などに多数の被害が発生.
- 築年数の浅い家屋の直下に断層が現れ，不同沈下が発生.
- 右横ずれ変位に伴い，道路に側方変位および上下変位が生じ，片側通行で対応.

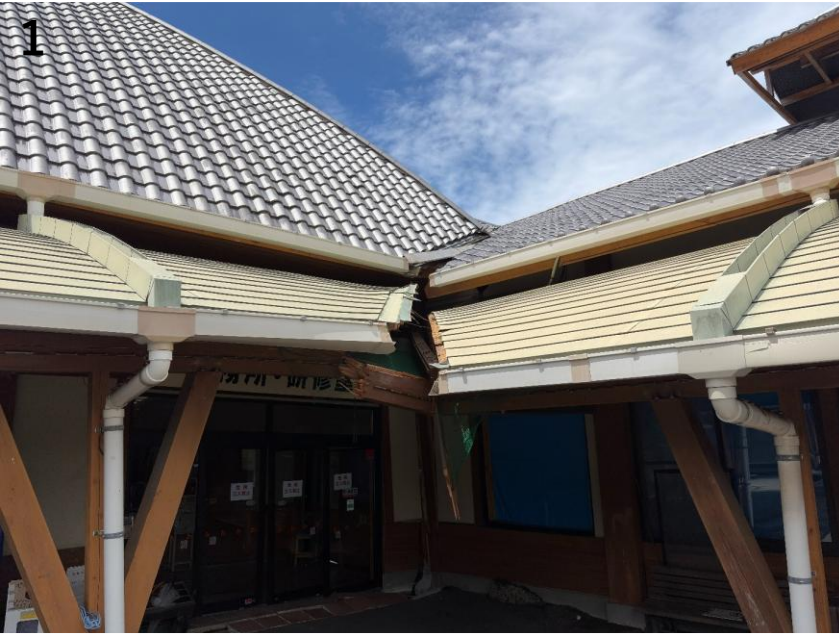
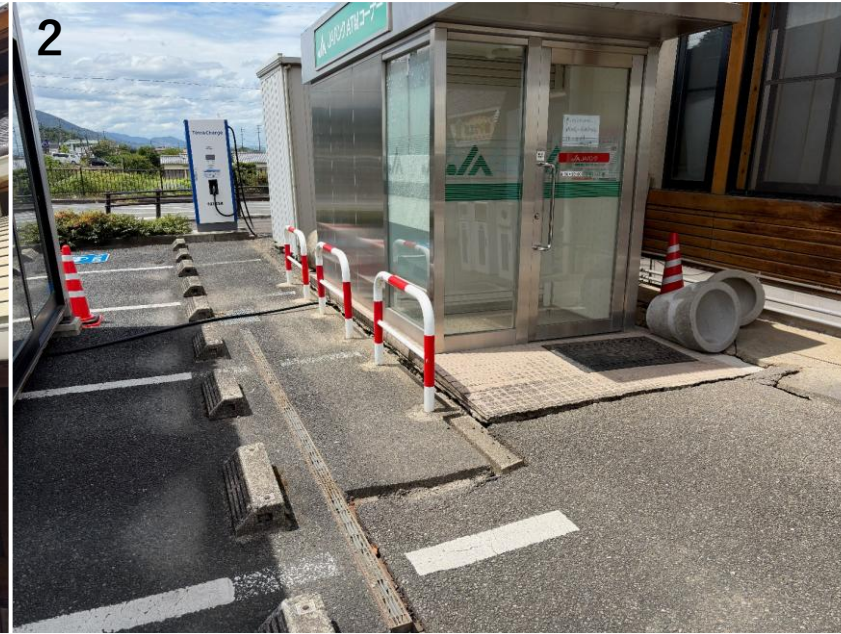
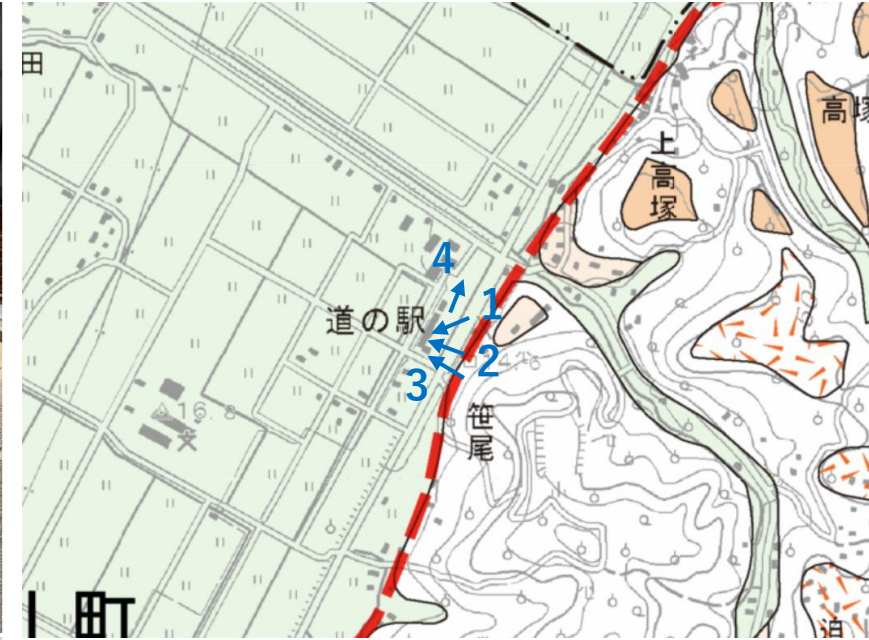
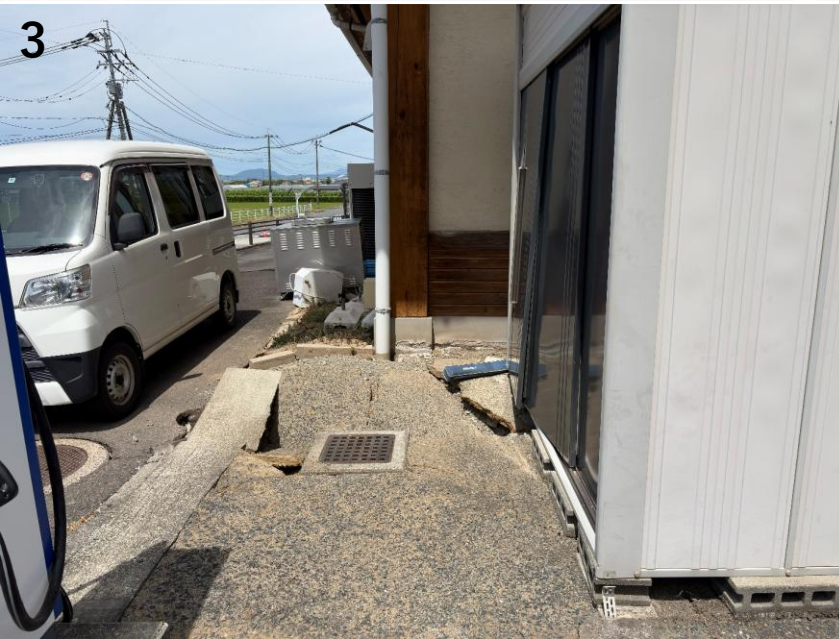
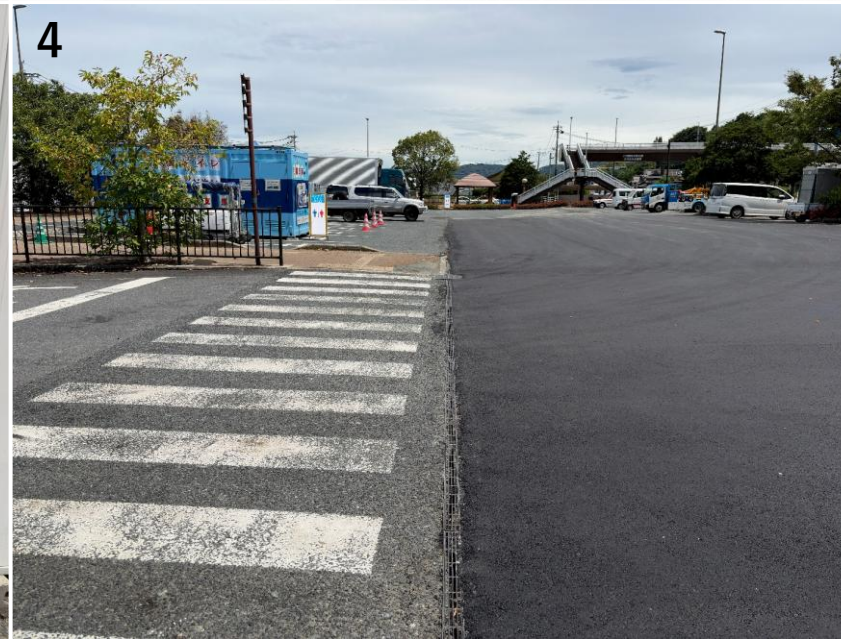
## 道の駅竜北

- 断層付近に位置する.
- 建物直下に地表断層が表れ、建物およびその周辺に段差が生じている.
- 調査時には舗装修繕されていた.
- 周辺では断水が発生しており、仮設トイレが設置され、生活支援が行われていた.

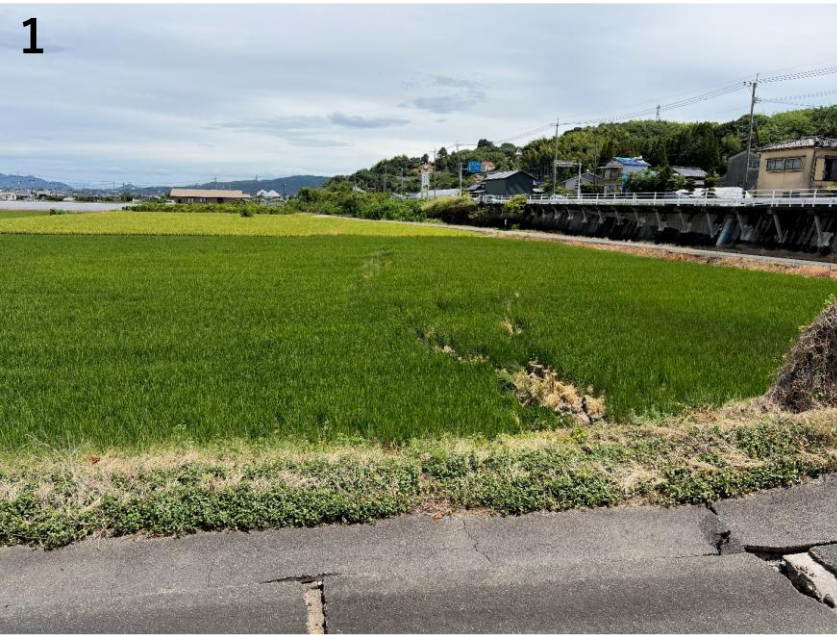
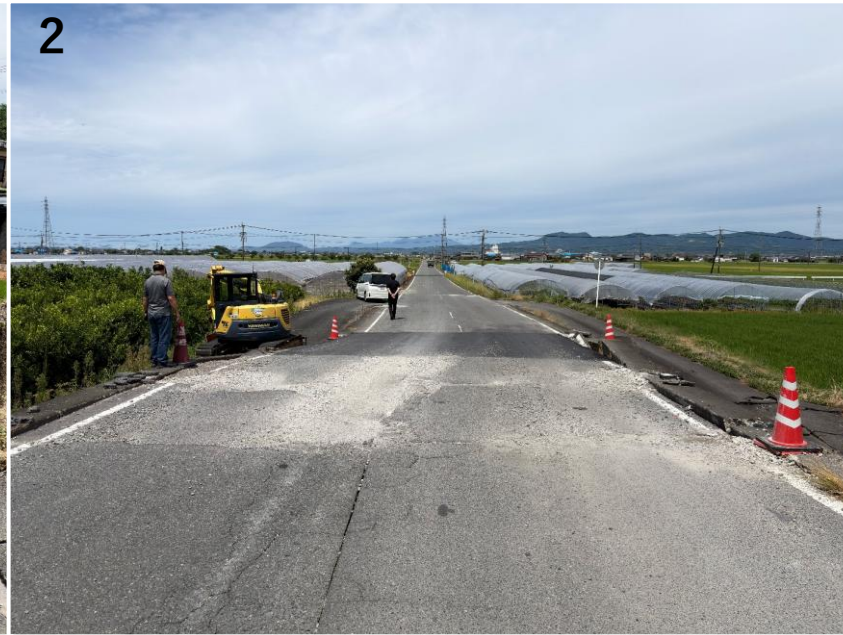
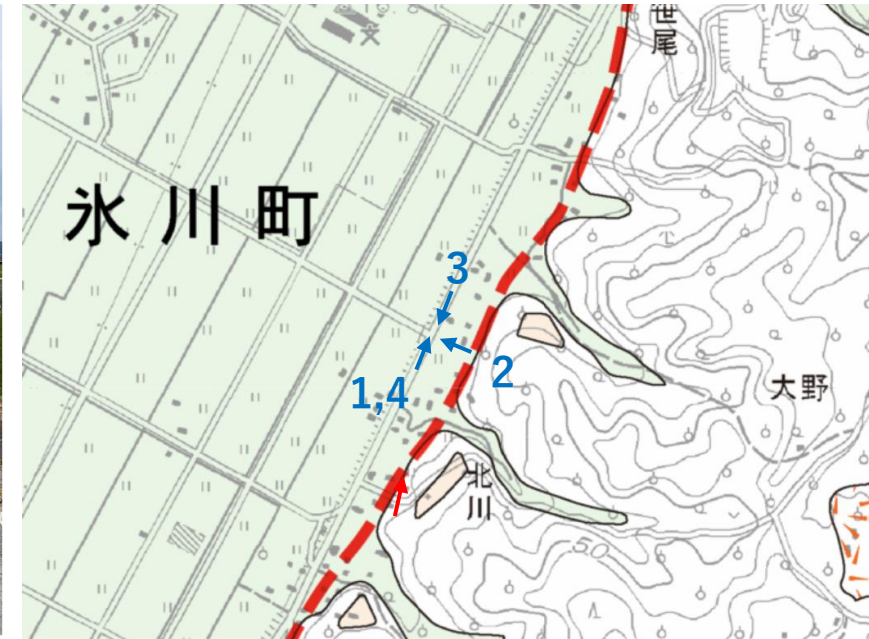
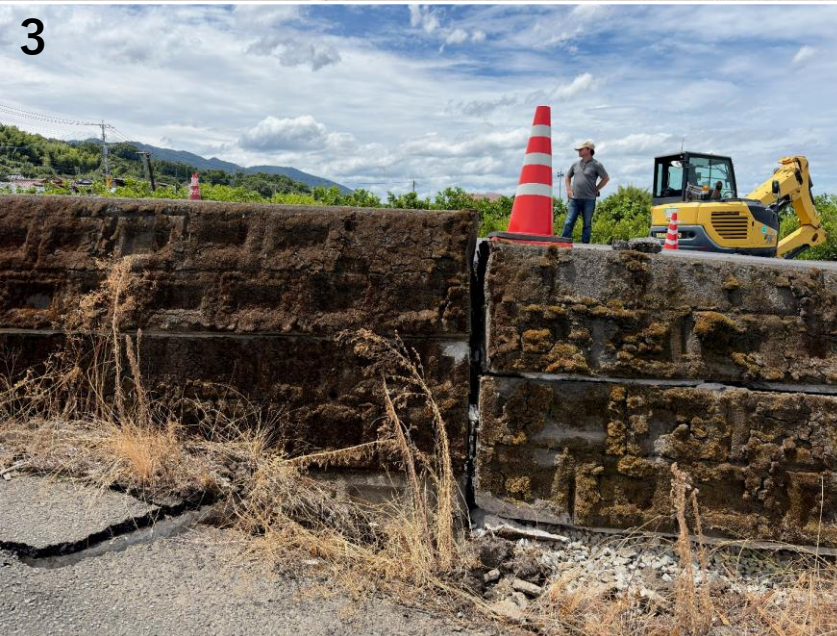
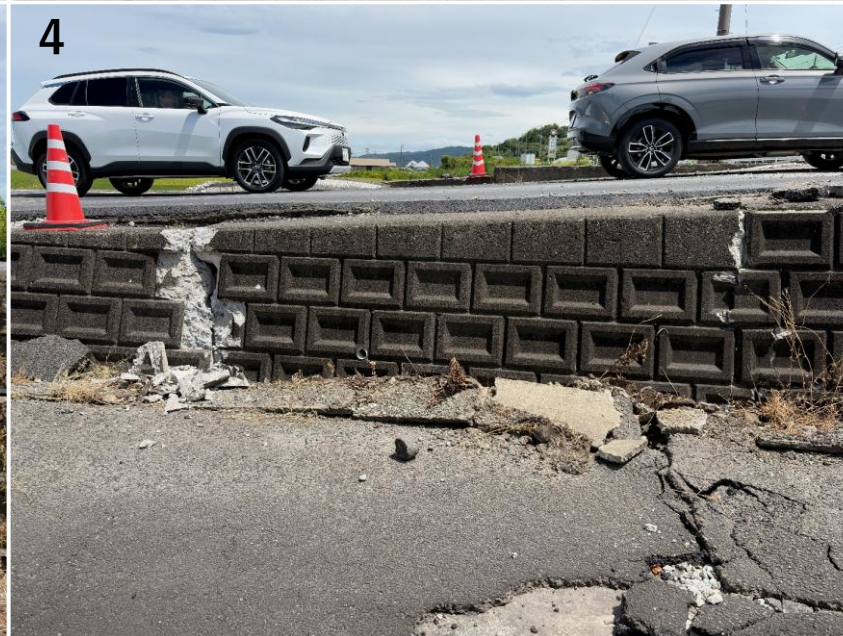
国道3号線に接続する西側道路

- 断層付近に位置する.
- 田畑と道路に右横ずれの地表断層が現れている.
- 地表断層により道路擁壁が変形・破壊しているが、道路舗装は応急復旧されている.

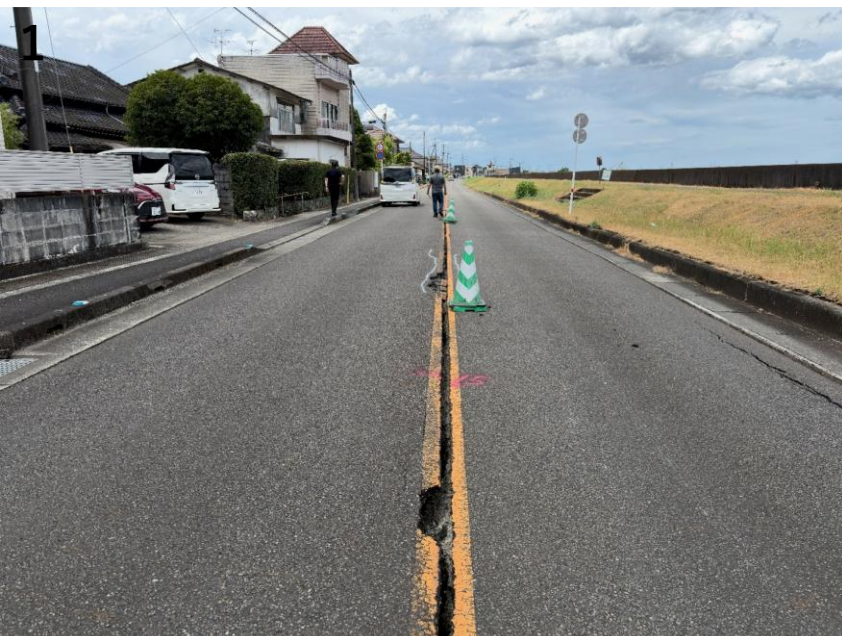
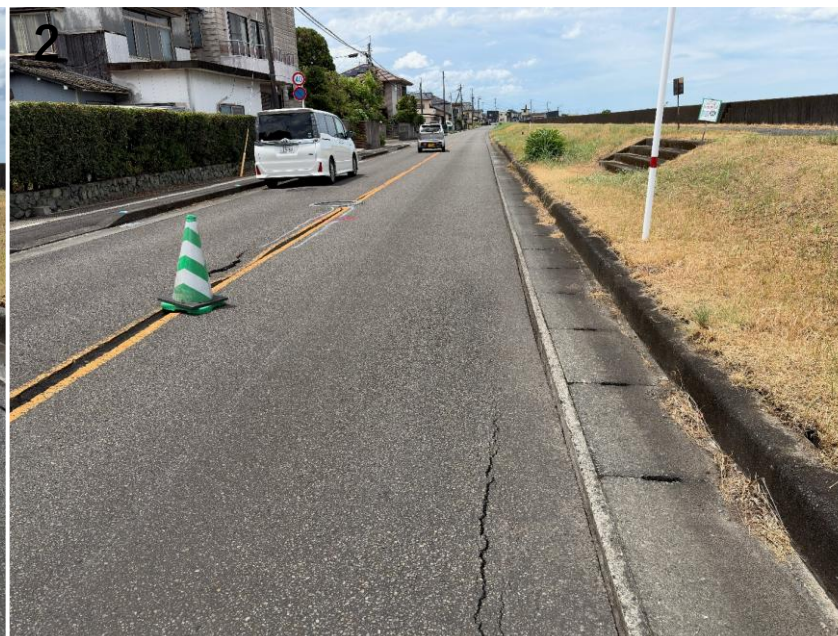
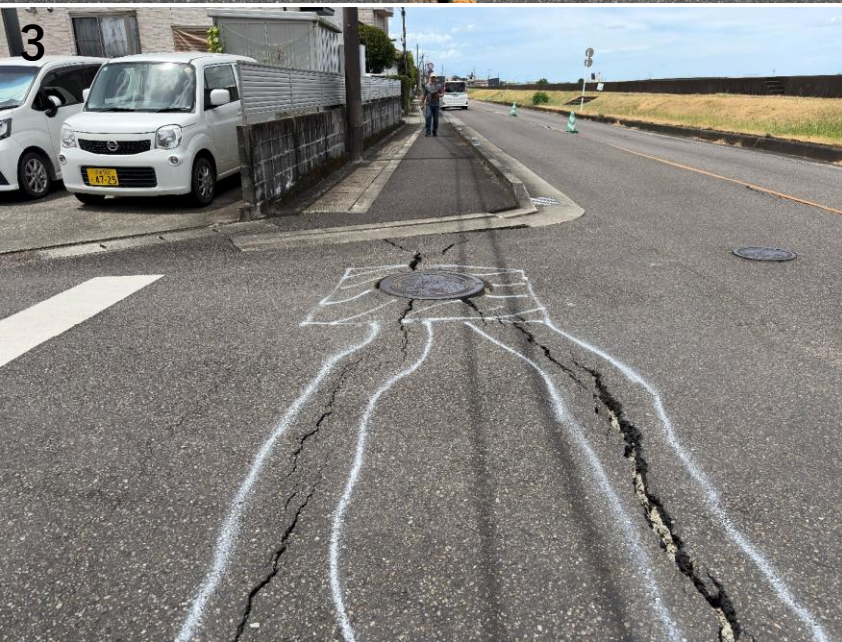
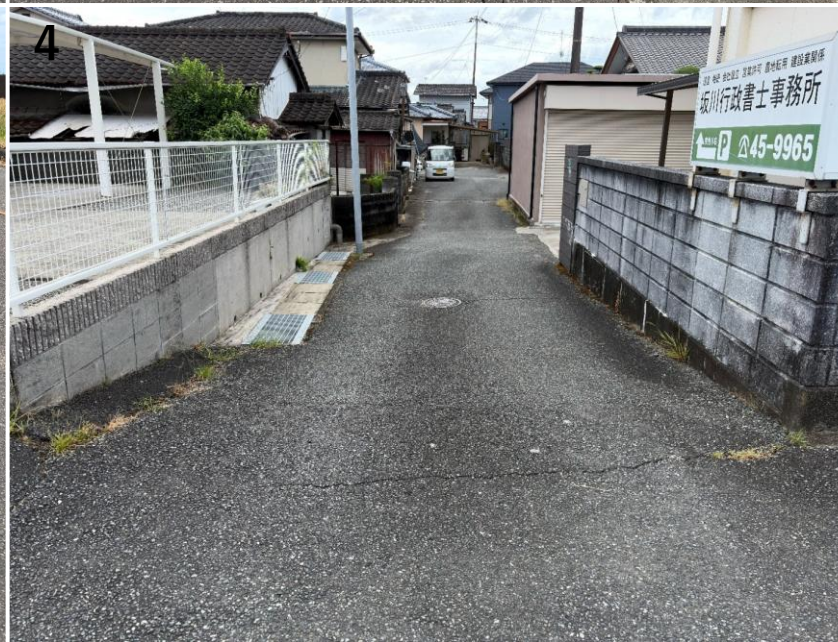
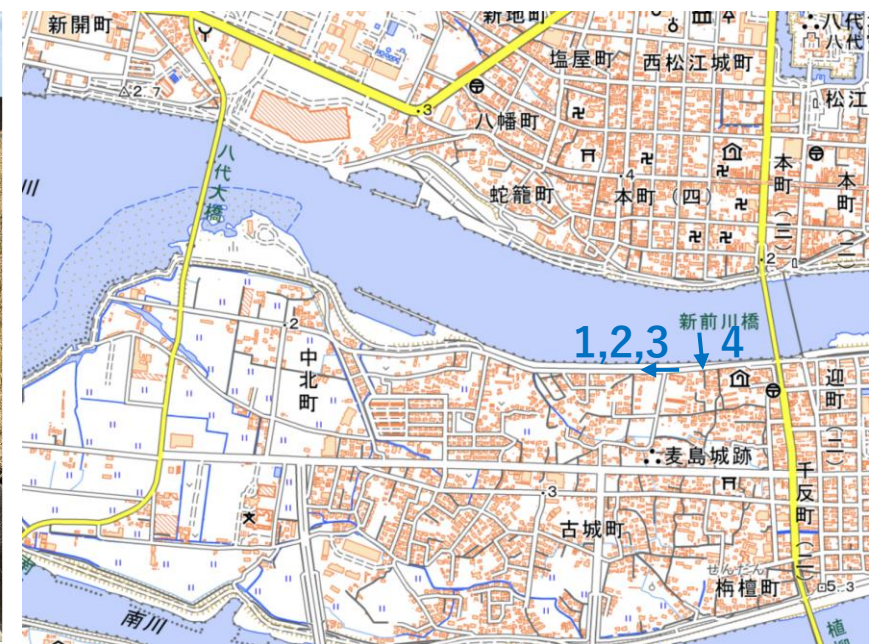
- 河川が氾濫した際に土砂が堆積して形成された自然堤防。
- 堤防と平行に走る道路に数cm程度の亀裂が発生している。河川に直交する方向の道路にも亀裂が確認された。
- 亀裂は平行に多数発生しており、その累積により、河川側へ数十cm程度の側方変位が生じたものと考えられる。

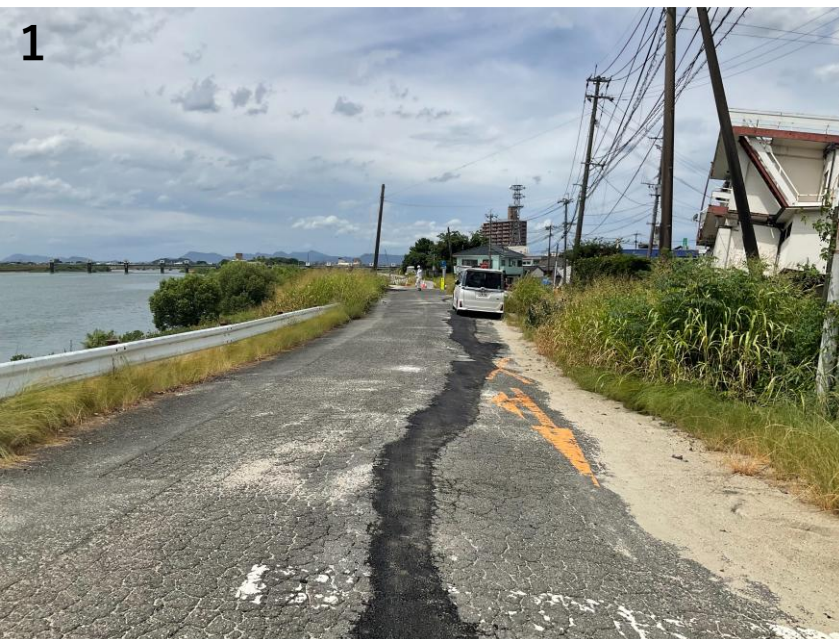
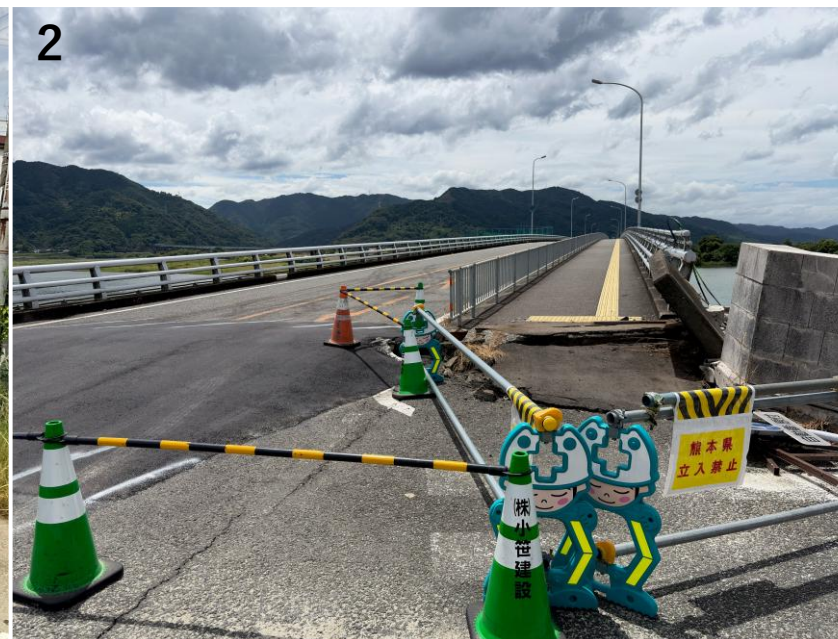
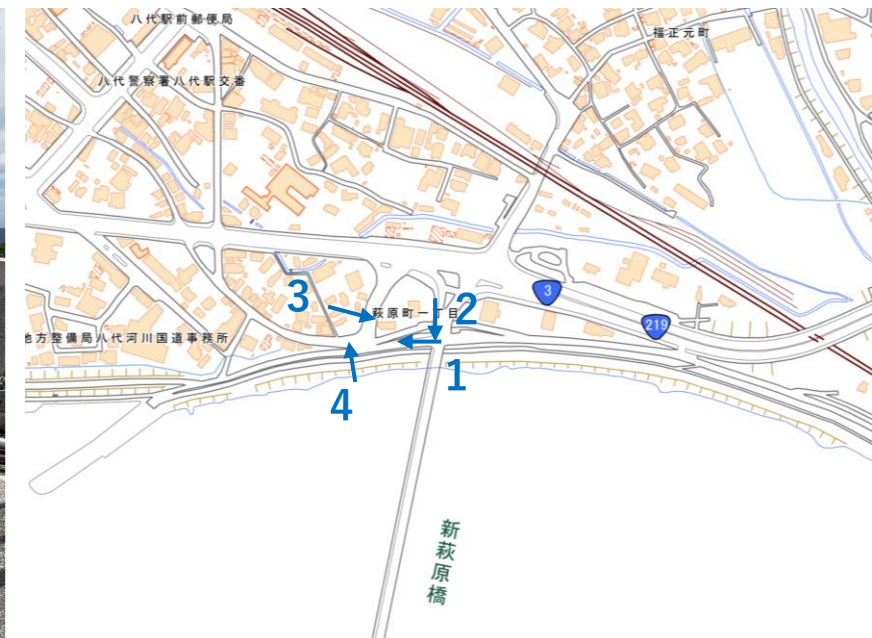
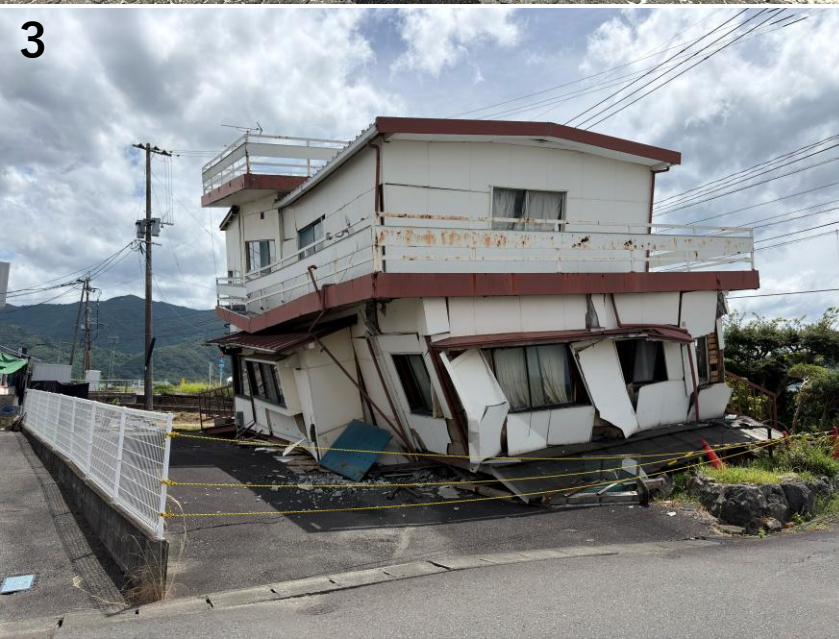
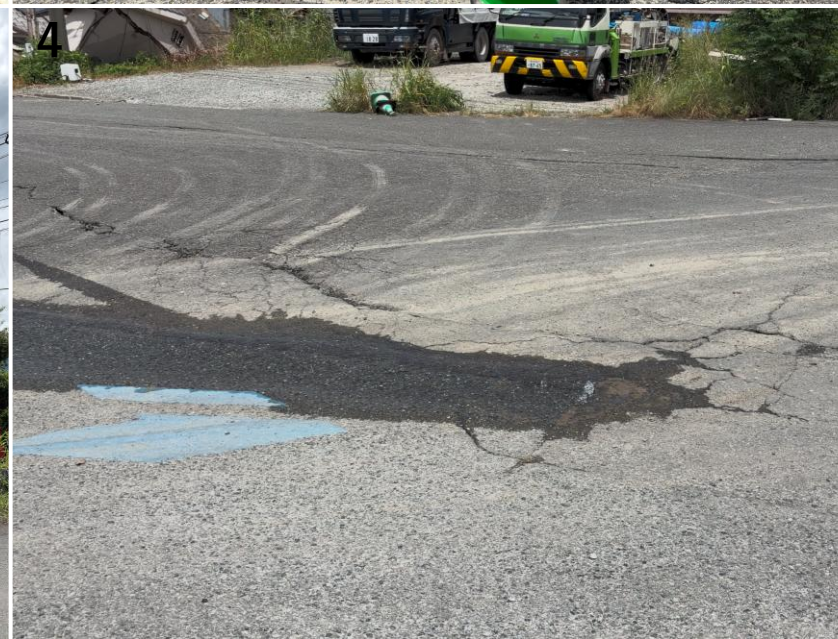
## 球磨川堤防右岸

- 堤防天端に縦断クラックが発生している。
- 国道新萩原橋は、橋梁の損傷により全面通行止めとなっていた（8/27に復旧）
- 水道管の破損が原因と考えられる漏水が確認された。
