# 令和8年熊本地震による地盤災害に関する報告

2026年8月27日

愛媛大学大学院理工学研究科 准教授 小野耕平

本資料は、2026年8月8,9日に実施した現地調査に基づく速報的な内容です。  
この地震で被災された皆様に心よりお見舞い申し上げます。

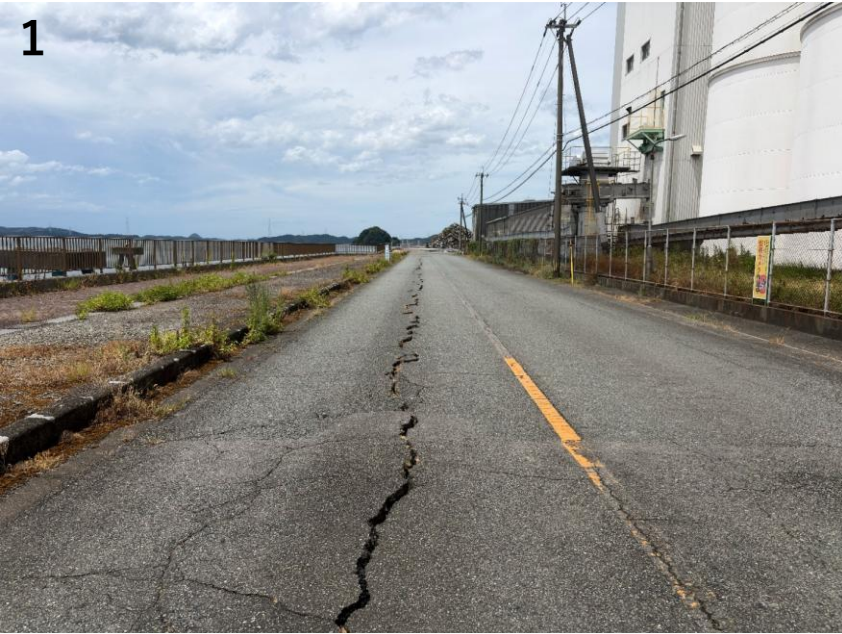
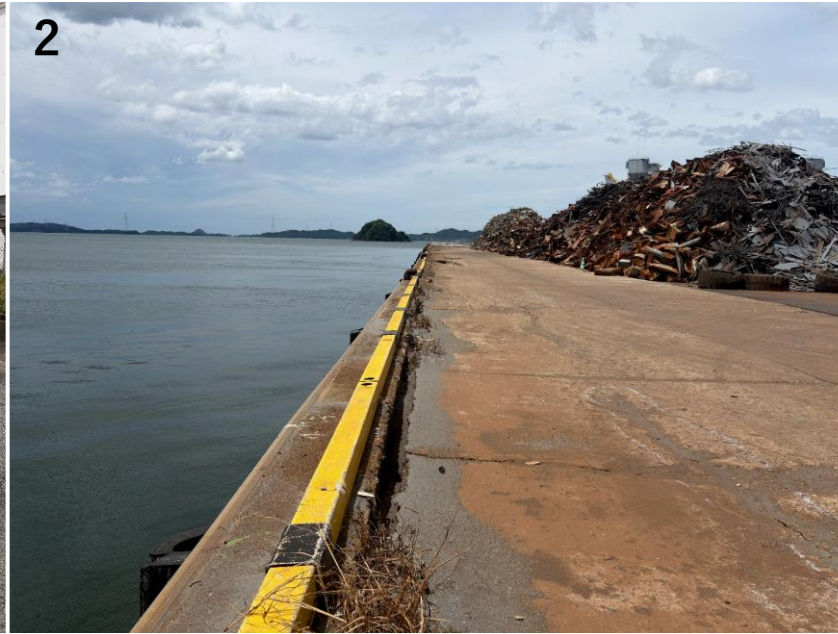
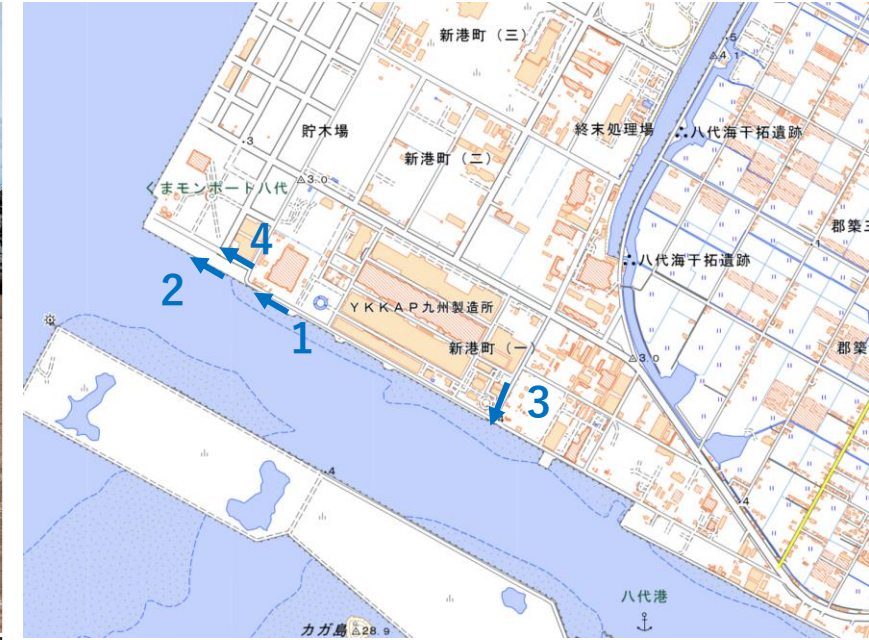
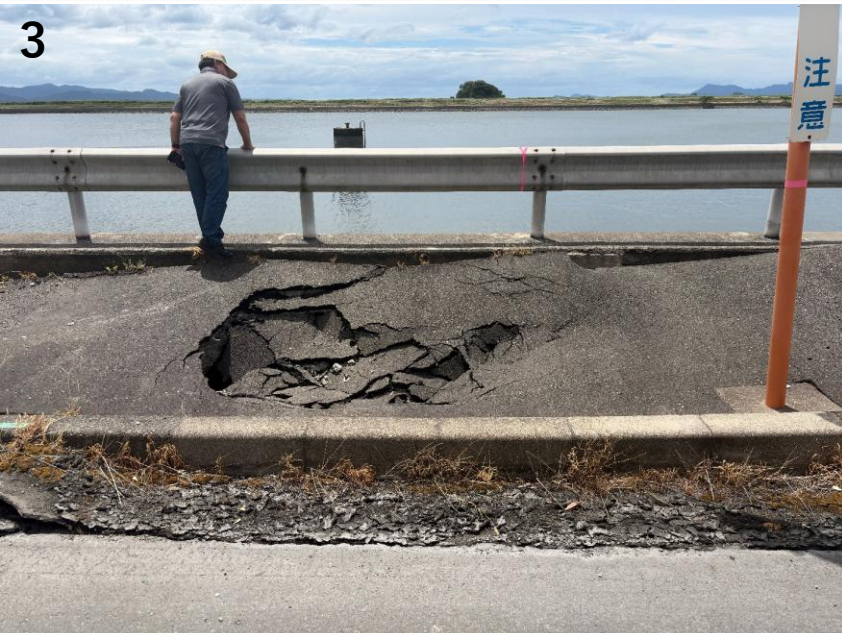
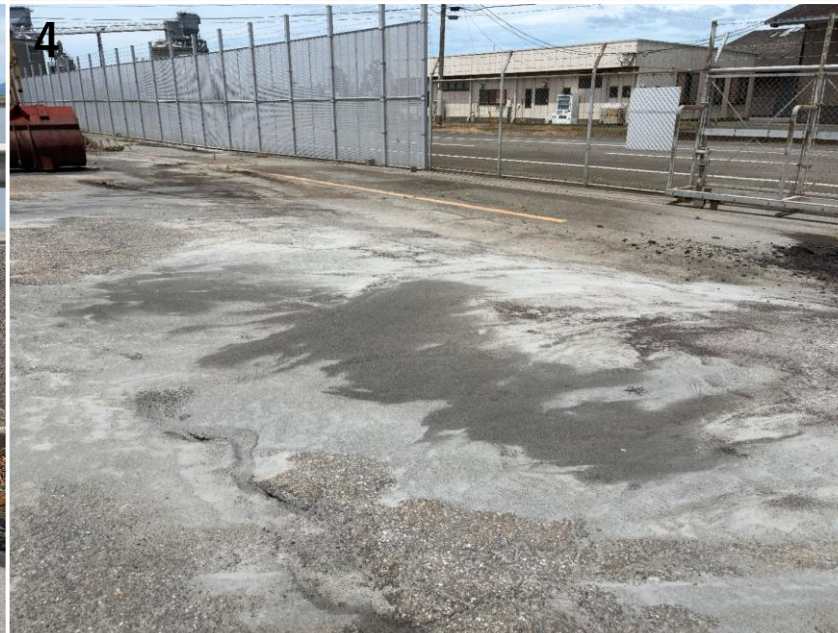
## 八代港の南西側護岸

- 道路舗装に、護岸と平行に長い亀裂が発生している。
- 歩道にも一部陥没が確認された。
- 護岸が海側へせり出しており、その影響が背後地盤に現れたものと推察される。
- 多数の噴砂痕跡が確認された。噴砂の粒径は比較的細かい。

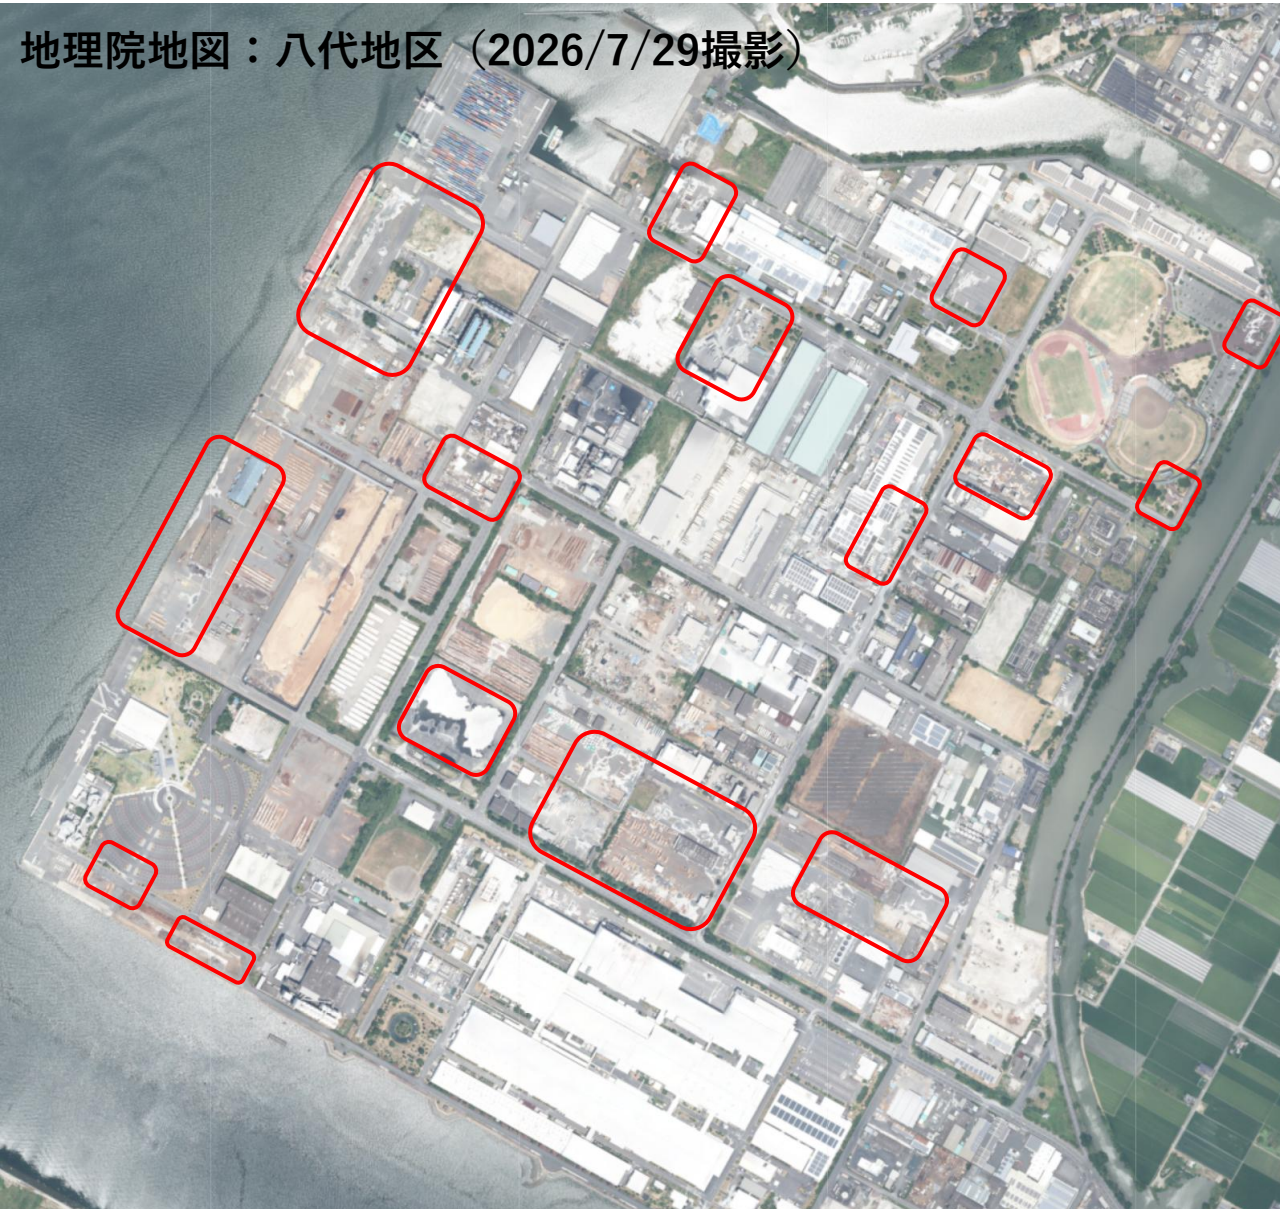
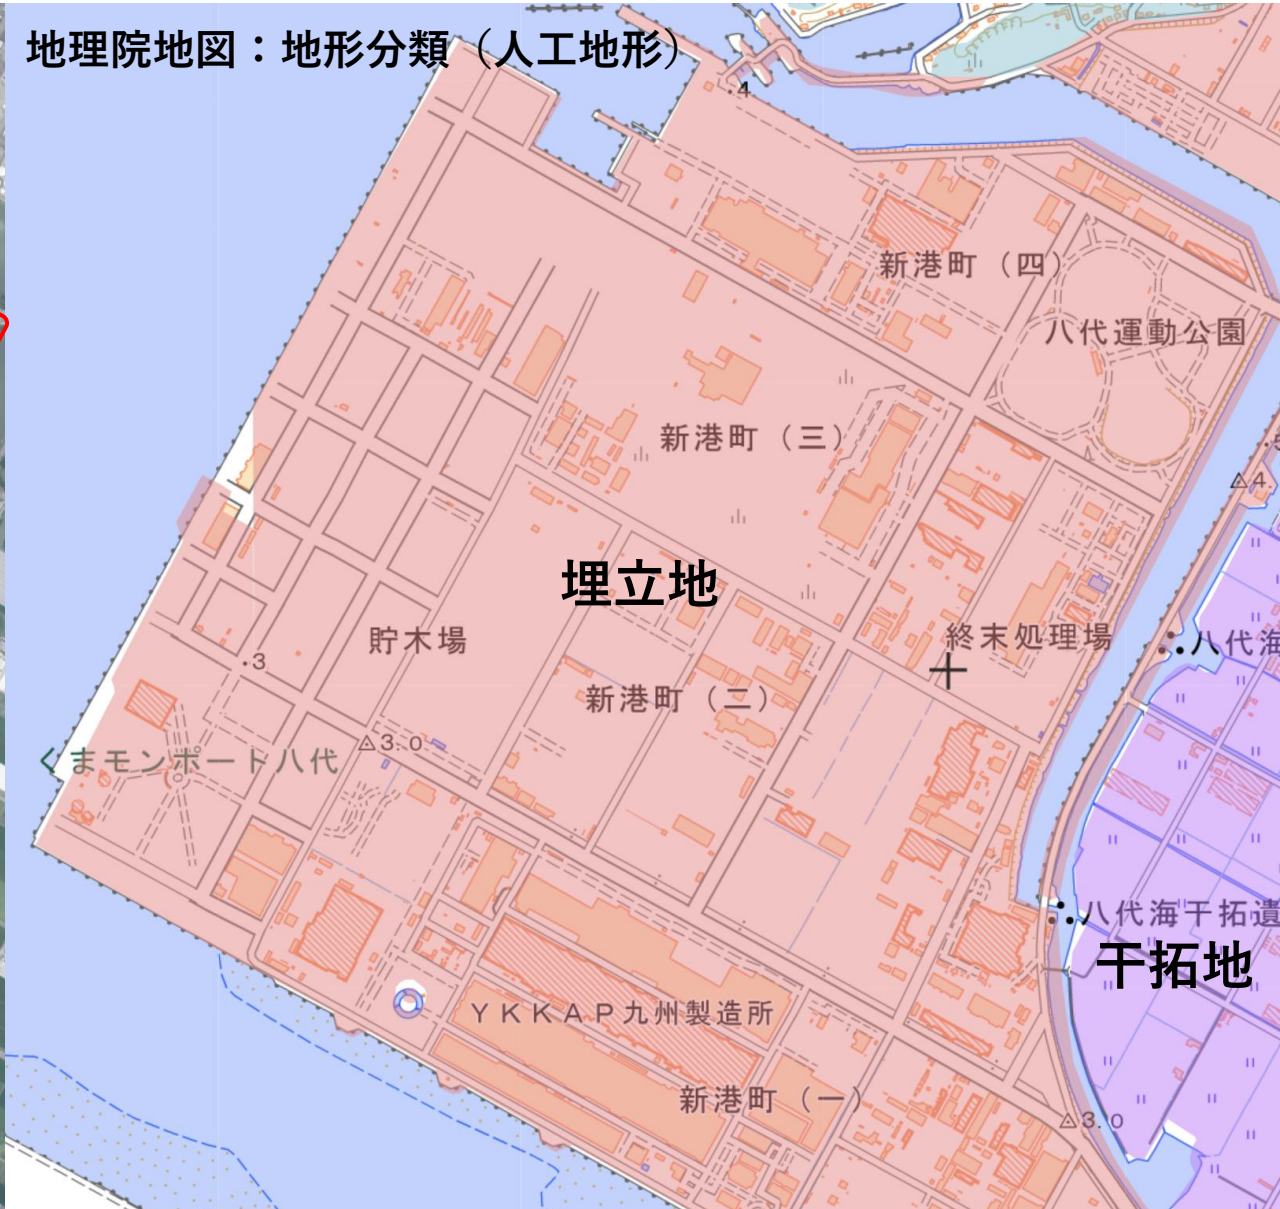
# 八代市新港町（八代港）

- 新港町は1960年代以降に造成された埋立地である。空中写真から、地域全域にわたって噴砂が確認できる。

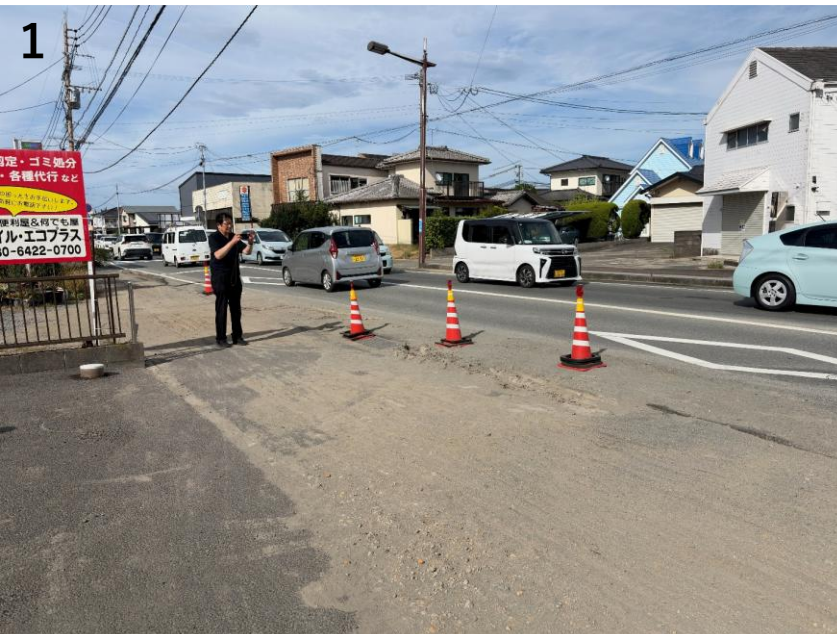
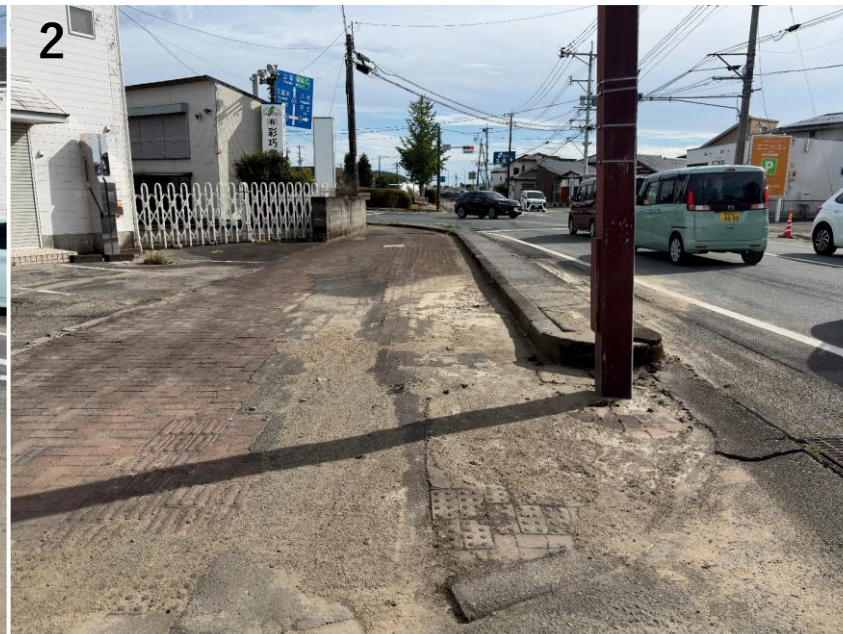
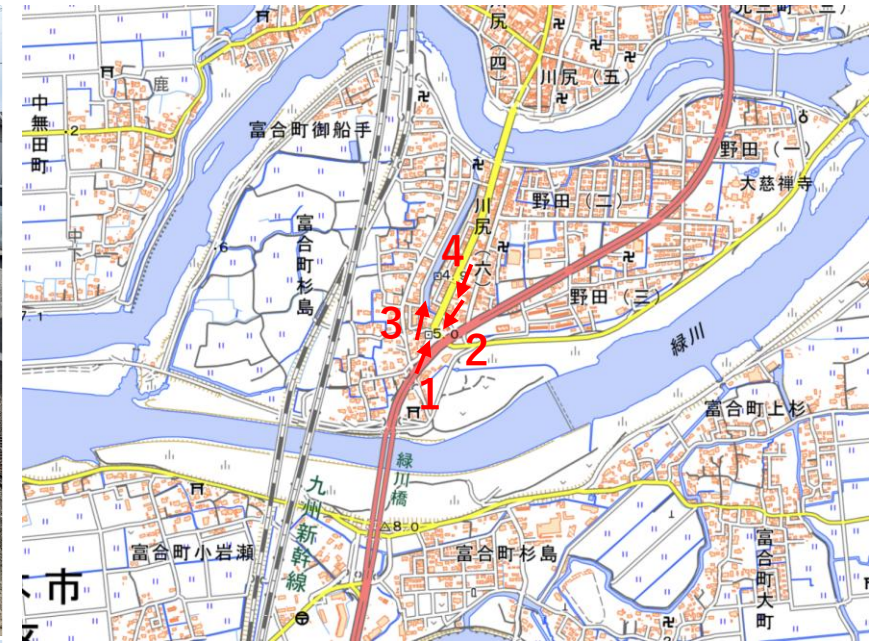
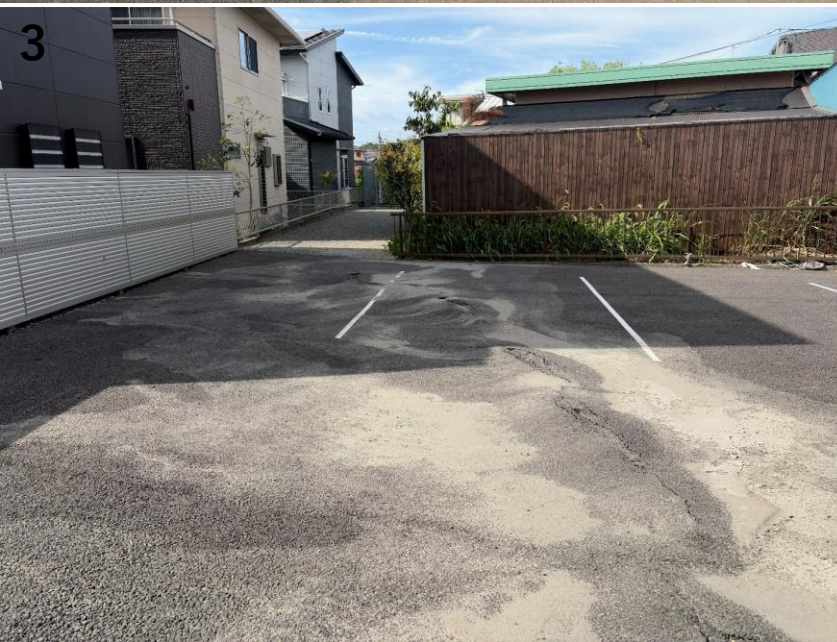
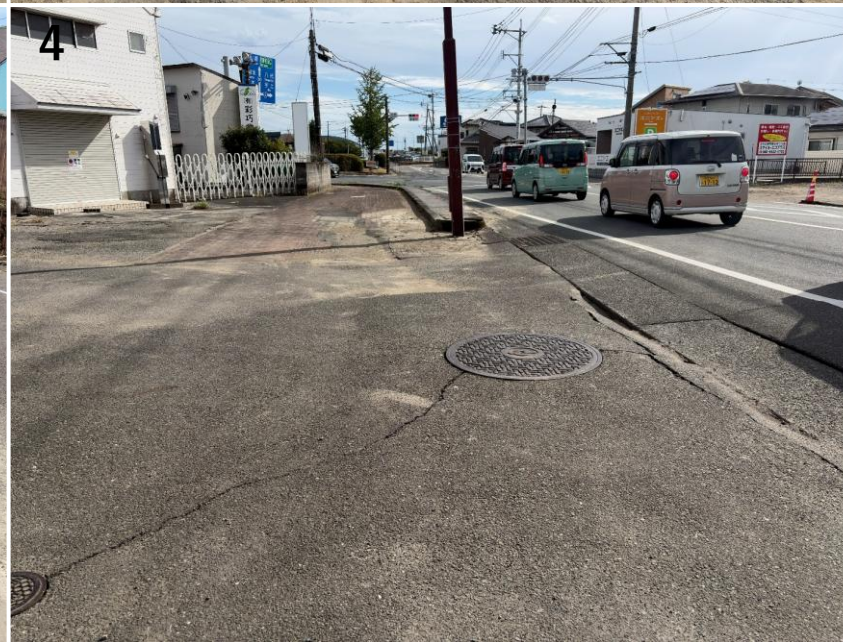
## 杉島交差点付近

- 交差点付近に多量の噴砂を確認。
- 住宅地であるが、地震発生から10日後においても噴砂が残存していた。

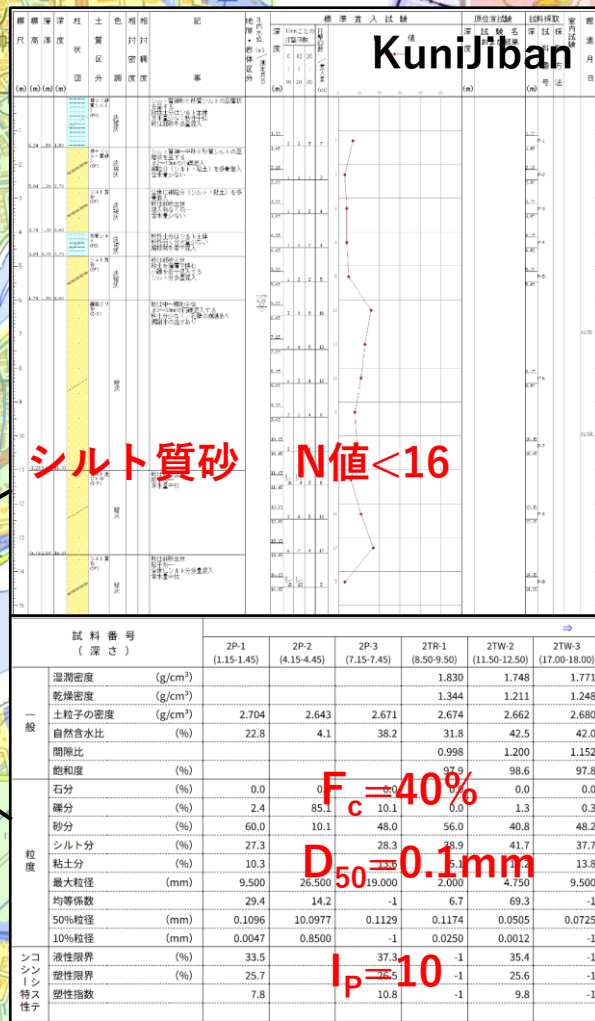
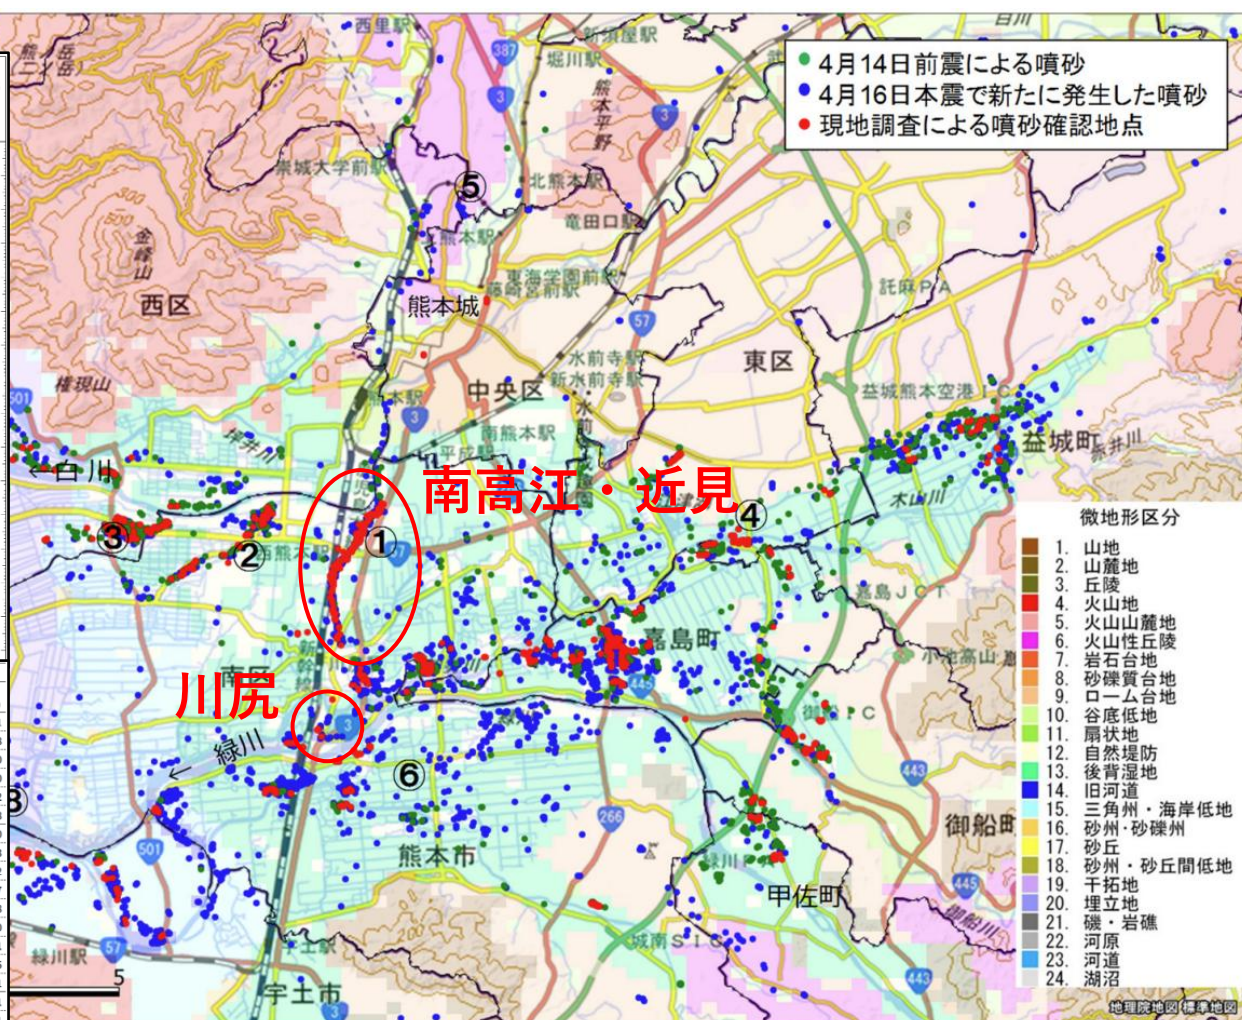
- 噴砂確認地点は旧河道の入口に位置し、2016年の地震でも液状化が発生している。
- 前回の地震では、川尻以北の南高江・近見で顕著な液状化被害が発生し、地下水位低下工法が実施された。今回の地震では、これらの地域で液状化は確認されていない（東京電機大学 石川先生 / 熊本高専 脇中先生、令和8年熊本地震 地震被害調査－速報－）。
