平成30年7月豪雨  
愛媛大学災害調査団

浸水痕跡調査

愛媛県西予市城川町 魚成川(黒瀬川の支流)

浸水深さ測定: 2018年7月13日 藤森祥文、森脇 亮、  
原田辰也 (学生)、浅岡佑亮 (学生)

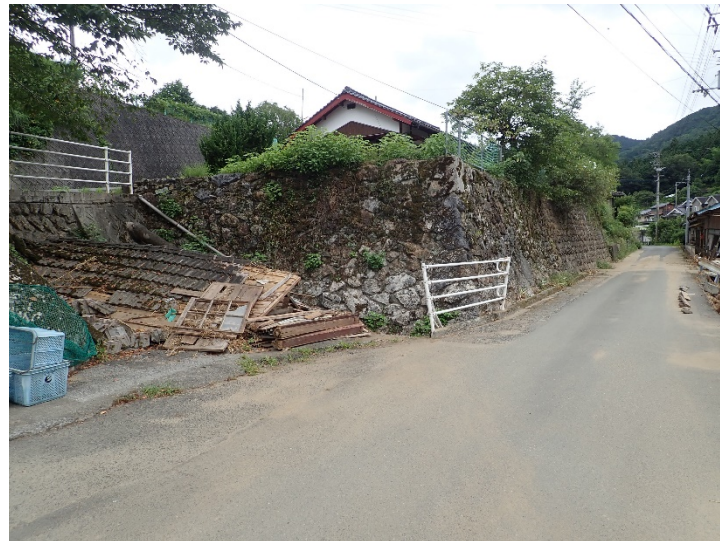
写真05 宇治橋横左岸 民家跡

- 写真番号10奥に見える道路は100cmなくなっていた
- 写真番号5では家が流され、屋根だけが残っていた
- 写真番号09の民家を氾濫した水が通り写真番号10の鉄柵から河道に戻る

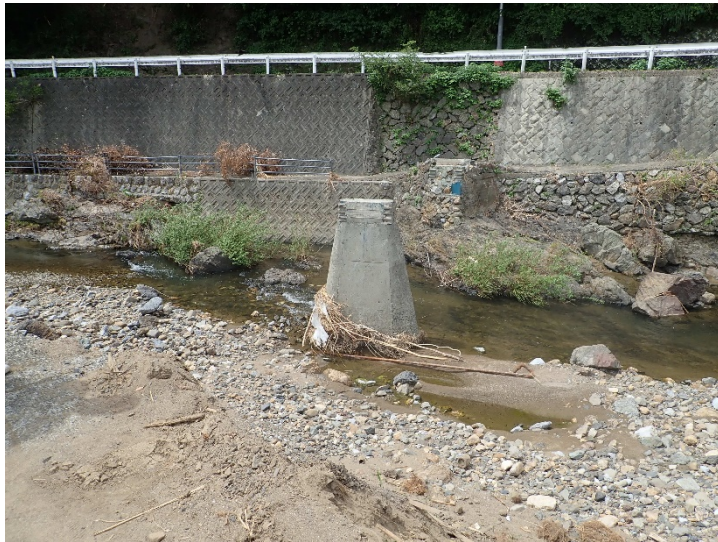
写真04 魚成川橋跡

- 写真番号4では橋が流されていた
- サイレンなどは全く聞こえなかった. 周りの住人も避難等に行っていない(住民談)
- 20年前, 90cm浸水したときに144cmの擁壁ができた, そのためこの擁壁を水が超えるとは思っていなかった(住民談)
- 144cmの擁壁の下端から上端まで水位が上がるのにかかった時間は約10分. その時に道路(写真5)が崩れた(住民談)

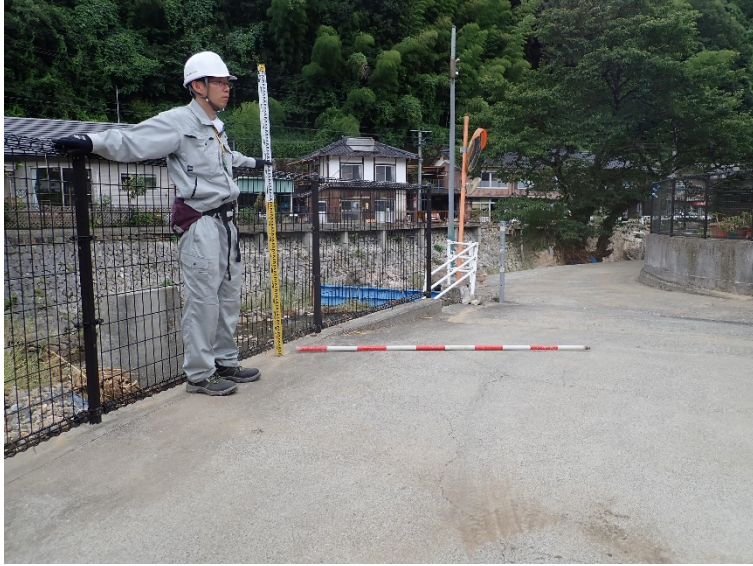
写真01 中川原橋上流側 右岸

- 写真番号1のスタッフ付近から水が入ってきたと考えられる
- 土地の低い右岸側から浸水し始めた。(住民談)
- 右岸側は橋の手前で川に水が戻っていた(住民談)
- 川からだけでなく山からも水が流れてきた(住民談)

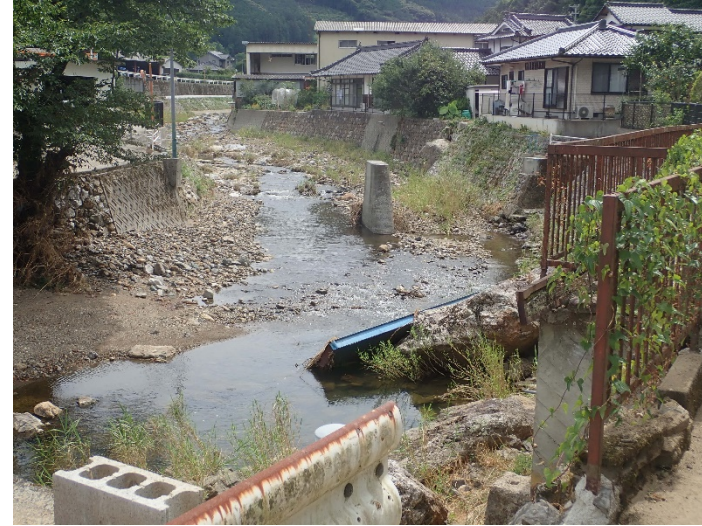
写真07 中川原橋上流側 左岸  
上流方面

上の写真に写っている  
橋脚に乗っていた橋げた  
は下の写真の橋の下流側  
まで流されていた。

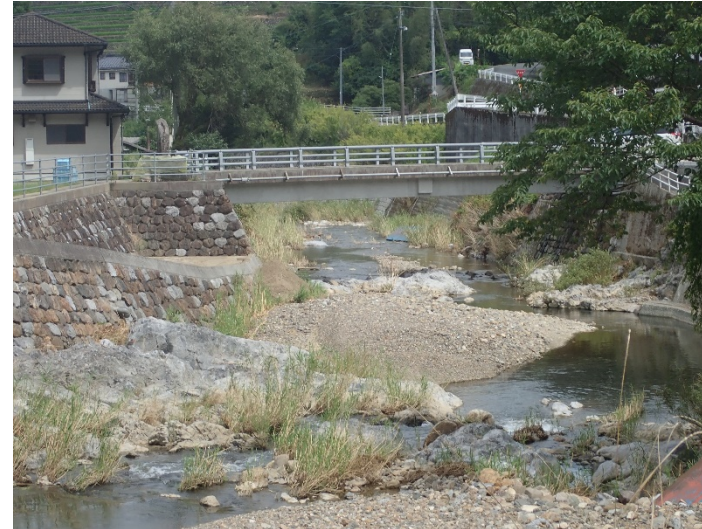
下流方面

上の写真の川の中にある  
橋げたは、さらに上流の  
橋が流されてきたらしい。
