# 平成30年7月豪雨 愛媛大学災害調査団

## 浸水痕跡調査 (10/30一部修正)

愛媛県宇和島市吉田町 河内川 立間川

浸水深さ測定:2018年7月15日 森脇 亮、今村 実(学生)、杉野瑠依(学生)、  
得能育孝(学生)、中平幸作(NPO法人愛媛県建設技術支援センター)、  
栗原明彦(NPO法人愛媛県建設技術支援センター)

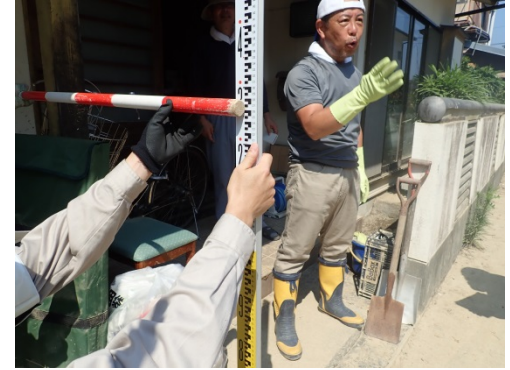
写真⑯(民家内部)

- 5時には浸水、激しい雨
- また、一度流木などで自然のダムができたが、それが崩壊した時に勢いを増した。
- 自然ダムの決壊が7時ぐらい。ものの5分で約2mの水位上昇
- 7時半ごろ、河川氾濫による浸水と小潮時の干潮が重なり、引き潮になった時にものすごい勢いで南東に水が流れた。(約30分続く)
- 河内川には水位観測所がない。ゆえに避難の基準がない
- 避難の放送は聞こえなかった
- 吉田公園の駐車場が浸水の知らせ
- 今回のような浸水被害は昭和45年の河川改修以降初めて

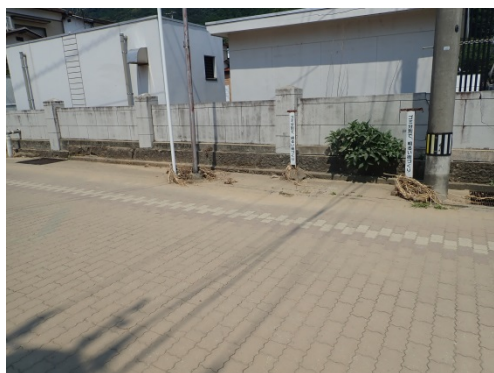
写真④(吉田病院前道路)

- 吉田病院裏手は標高が高かったため無事
- 8時ごろ吉田病院前(写真④)は北から南に水が川のように流れていた
- 7時ごろ美容室前氾濫。河内川からの氾濫の可能性大

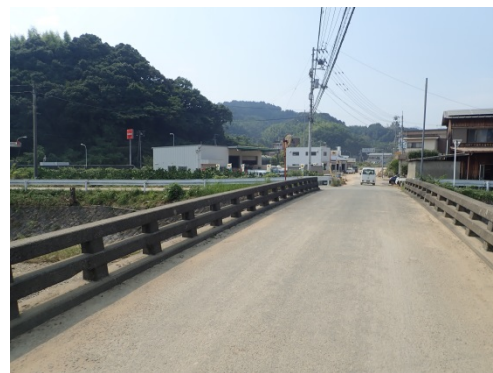
写真⑯(竹城下第1踏切南線路)

- 竹城下第1踏切南線路に木の痕跡。計画高より上になっている(写真⑯)
- 立間橋橋桁に痕跡見られず
- 立間橋右岸上流護岸の被害あり(写真⑲)

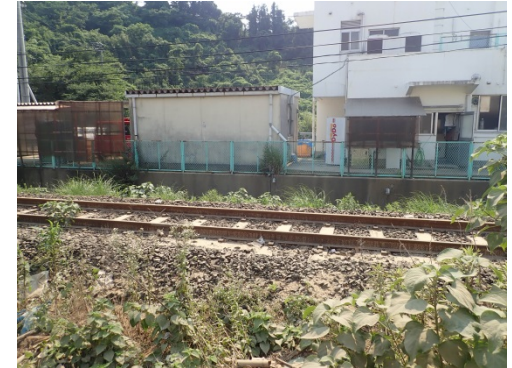
写真⑥(JR線路に土砂痕跡)

- 被害はきわめて大きく、ヤマト運輸のあたりは1.5mの浸水痕が見られた
- 本村川にかかる市田橋の上流・下流で氾濫し、すべて西側の道路に流れた
- ヤマト近辺のJRの路線は土砂につかっていた(写真⑥)
- 56号線通行止めにより歩行不可。道路は片側通行(写真⑱)
- 56号線西側は土砂崩れによる影響が大きい

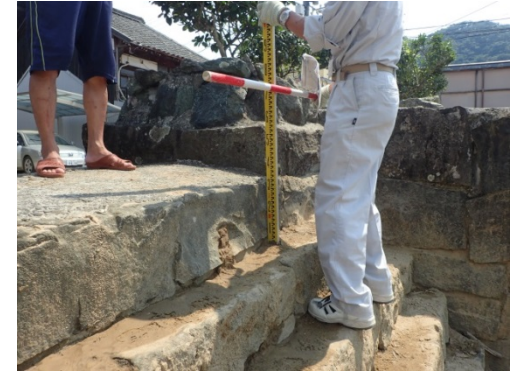
写真⑥(立間川護岸の階段)

- 公民館南側から立間川までのエリア
- 北側の方面と河内川から水が押し寄せてきた
  - 7時ころには道路が浸水
  - 8時くらいに住宅地で急激な水位上昇
  - 写真⑪の駐車場に目立った浸水痕跡はなし
- 立間川南側、吉田町魚棚付近
- 写真⑦付近まで立間川で越水は見られなかった
  - 写真⑥の南側エリアは大工町(北東方向)から押し寄せた水により浸水(床上)
  - 写真⑦の辺りは護岸が低くなっており、河内川との合流部ということもあり水位が上昇し越水
  - そこから標高の低い方向(南側住宅地)へ水が流れ込み写真⑨の辺りまで浸水

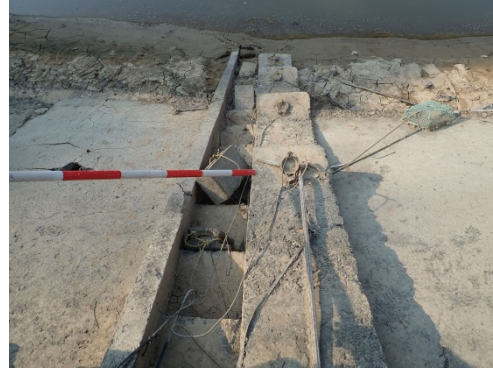
写真⑥(ため池水路調節場所)

- 本流ゲートの下から壊れている
- 越流があったのではないか
- もともとはある水位を超えたら水路に水が流れるようになっていた
- 徐々に削れ、浸透したことで抜けたのではないか
- コア土(水を通さない特殊な粘土)が施工されていない
- 上からの越流か下からの崩壊かは不明
- ため池が何時ごろに決壊したか要ヒアリング
