平成30年7月豪雨 愛媛大学災害調査団

浸水痕跡調査

愛媛県北宇和郡松野町 広見川(延野々から吉野付近)

浸水深さ測定:2018年7月14日 藤森祥文、貝原 愛(学生)、越智晴香(学生)、
矢野凌佑(学生)、渡邊政広(NPO法人愛媛県建設技術支援センター)、
宮内大悟(愛媛県技術士会)、鷺津宏明(愛媛県技術士会)

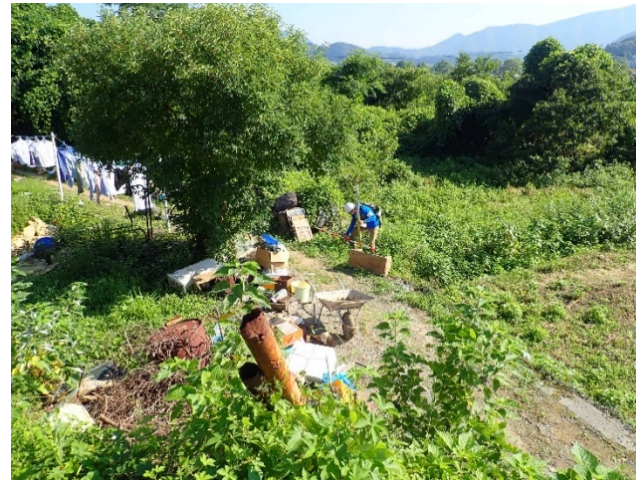
写真02

- ・予土線より南は広見川から直接の流入は無し
- ・広見川の水位上昇により、鰯川（松丸駅西側）と堀切川（松丸駅東側）に堰上げが発生し浸水
- ・鰯川下流の浸水範囲では7時頃に水位が上昇し始め、8時46分頃に最大浸水深となった（写真02）
- ・堀切川左岸の浸水は、国道318の下部にあるボックス（通常は能動として使用．小さな水路有り）を通して堀切川から堰上げによる（写真09）
- ・商店の床面程度浸水の浸水深（写真05）
- ・堀切川下流の範囲では8時57分頃に最大浸水深となった（写真06）
- ・山から流れ出した水により水路が溢れた（役場前）
- ・「予土線を越える水位となれば街全体が浸水する」ことを住民は経験より知っている
- ・避難場所として松野町役場（松野町コミュニティセンター）が挙げられているが、当時浸水深が大きなエリアだった
- ・住民は避難所の使い分けが必要との認識を持っている

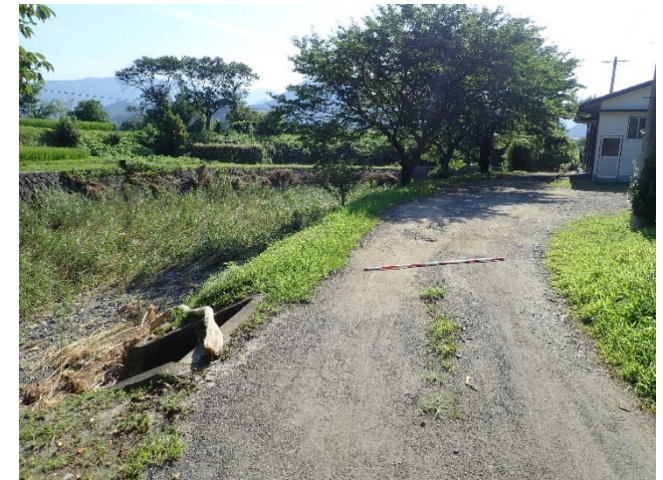
写真03 (鰯川下流)

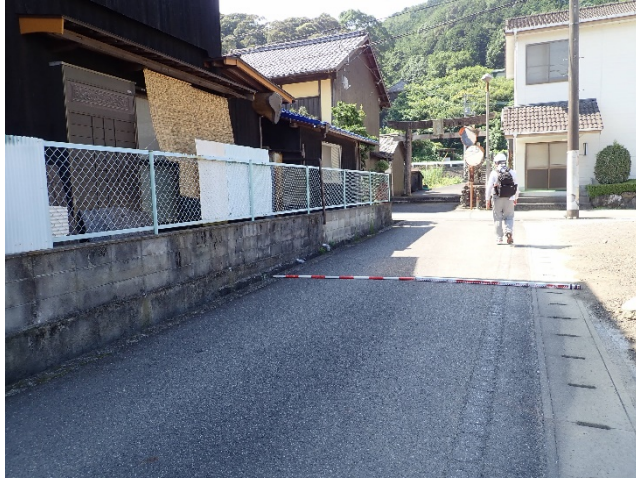
写真07 (松野町役場前の路地)

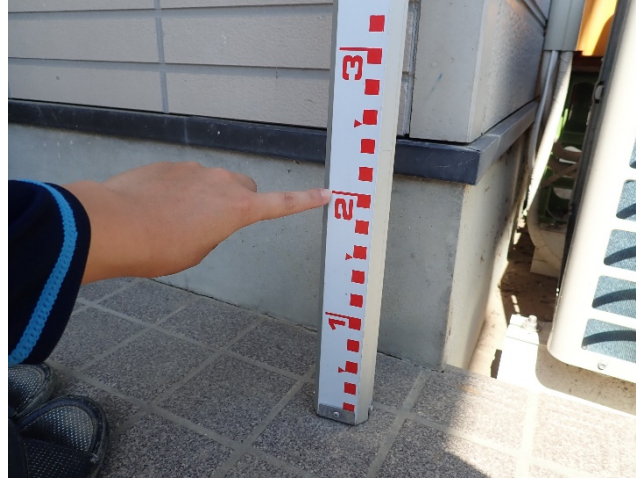
写真08 (駐車場北の民家)

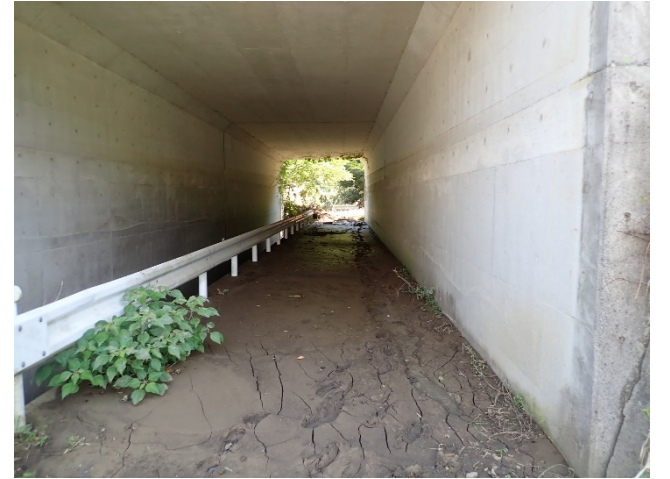
写真09 (国道318号下のボックス)

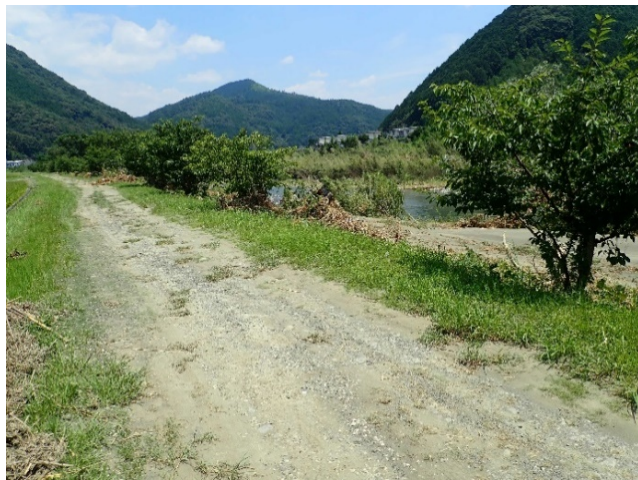
- ・浸水範囲は道路際田畑（周辺の田畑より一段高い）の線とほぼ一致
- ・大門橋左岸の交差点から道の駅（虹の森公園まつの）方向へ流れるのを確認
- ・道の駅は50cmの冠水（スタッフで復旧作業中）
- ・道の駅から道路を挟んだ向いの駐車場は中央部が島のようなになった（やや地盤が高い）
- ・道の駅から左岸下流側は写真01まで堤内への流入無し
- ・写真01辺りで堤内へ流入確認（砂を巻き上げ堤内へ）
- ・広見川と道路がすりつく辺りで河道へ戻る
- ・河道へ戻る辺りのフェンスでは水位が急激に下がっている様子わかる（写真02）
- ・堤内への流入は泥の痕跡より田んぼのブロック塀が水際（写真03）
- ・延野々上流の工場裏用水路より水があふれ出す（写真04）
- ・工場および工場北の道路は浸水なし、道路より一段下がった竹藪まで
- ・仲組では8時ごろに西からの流れ。その後北側（川の上流側）からの流れ
- ・延野々集会所の東の交差点は一部が高くなっていた

写真01 (堤内への流入)

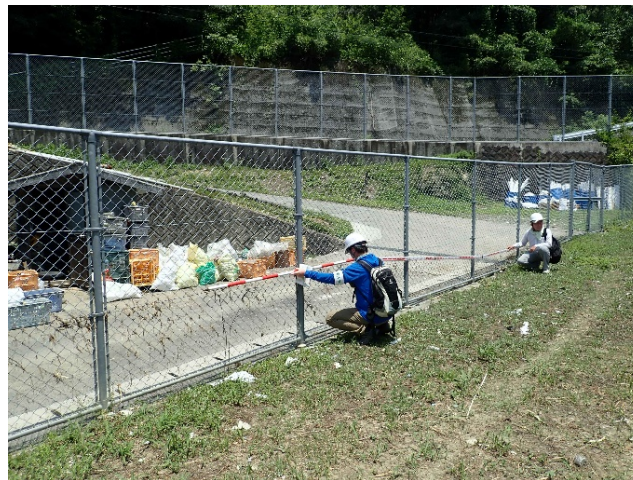
写真02 (松野町水道資材倉庫裏)

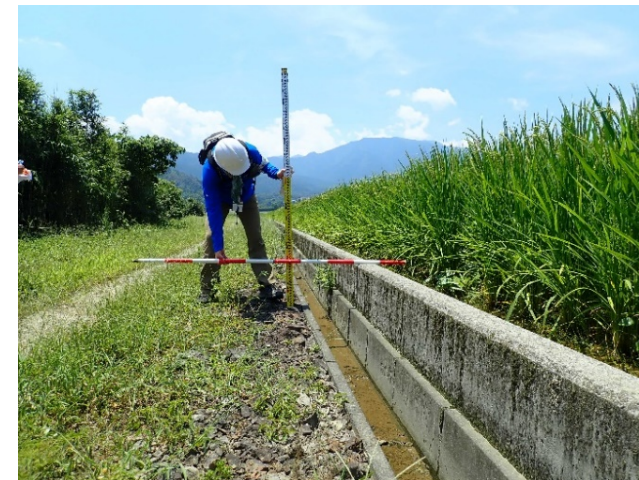
写真03 (堤内流入の水際)

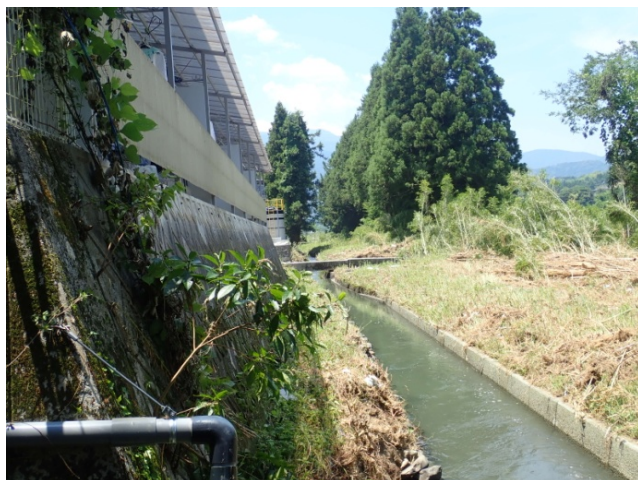
写真04 (工場裏用水路)

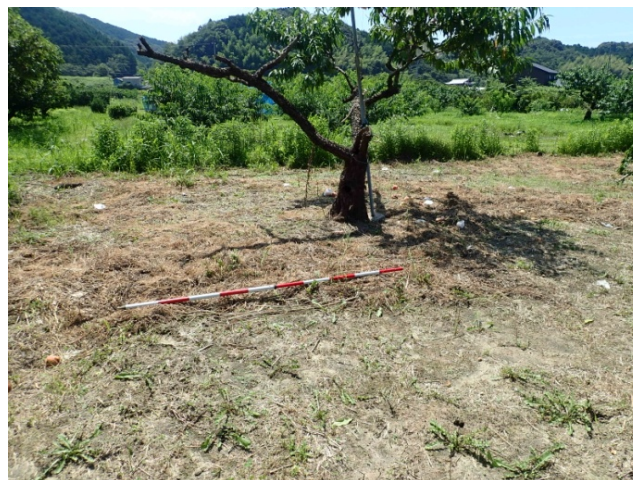
写真05 (広見川上流浸水水際)

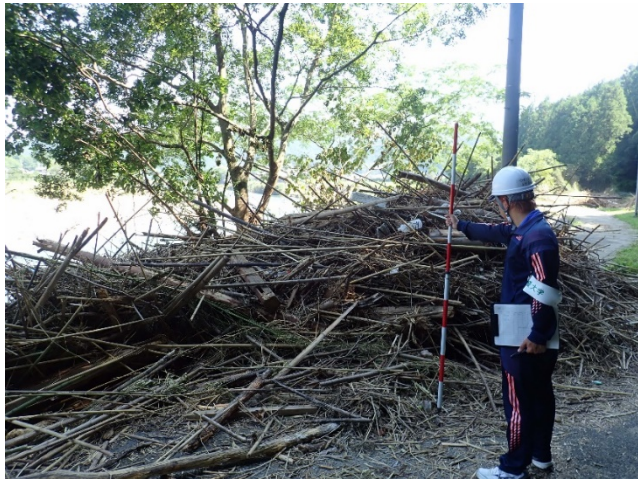
- 写真01では河川と逆方向に流木が流され堆積

写真01 (広見川左岸)
