平成30年7月豪雨 愛媛大学災害調査団

浸水痕跡調査

愛媛県西予市野村町 肱川

浸水深さ測定：2018年7月13日 藤森祥文、貝原 愛(学生)、越智晴香(学生)、
矢野凌佑(学生)、渡邊政広(NPO法人愛媛県建設技術支援センター)

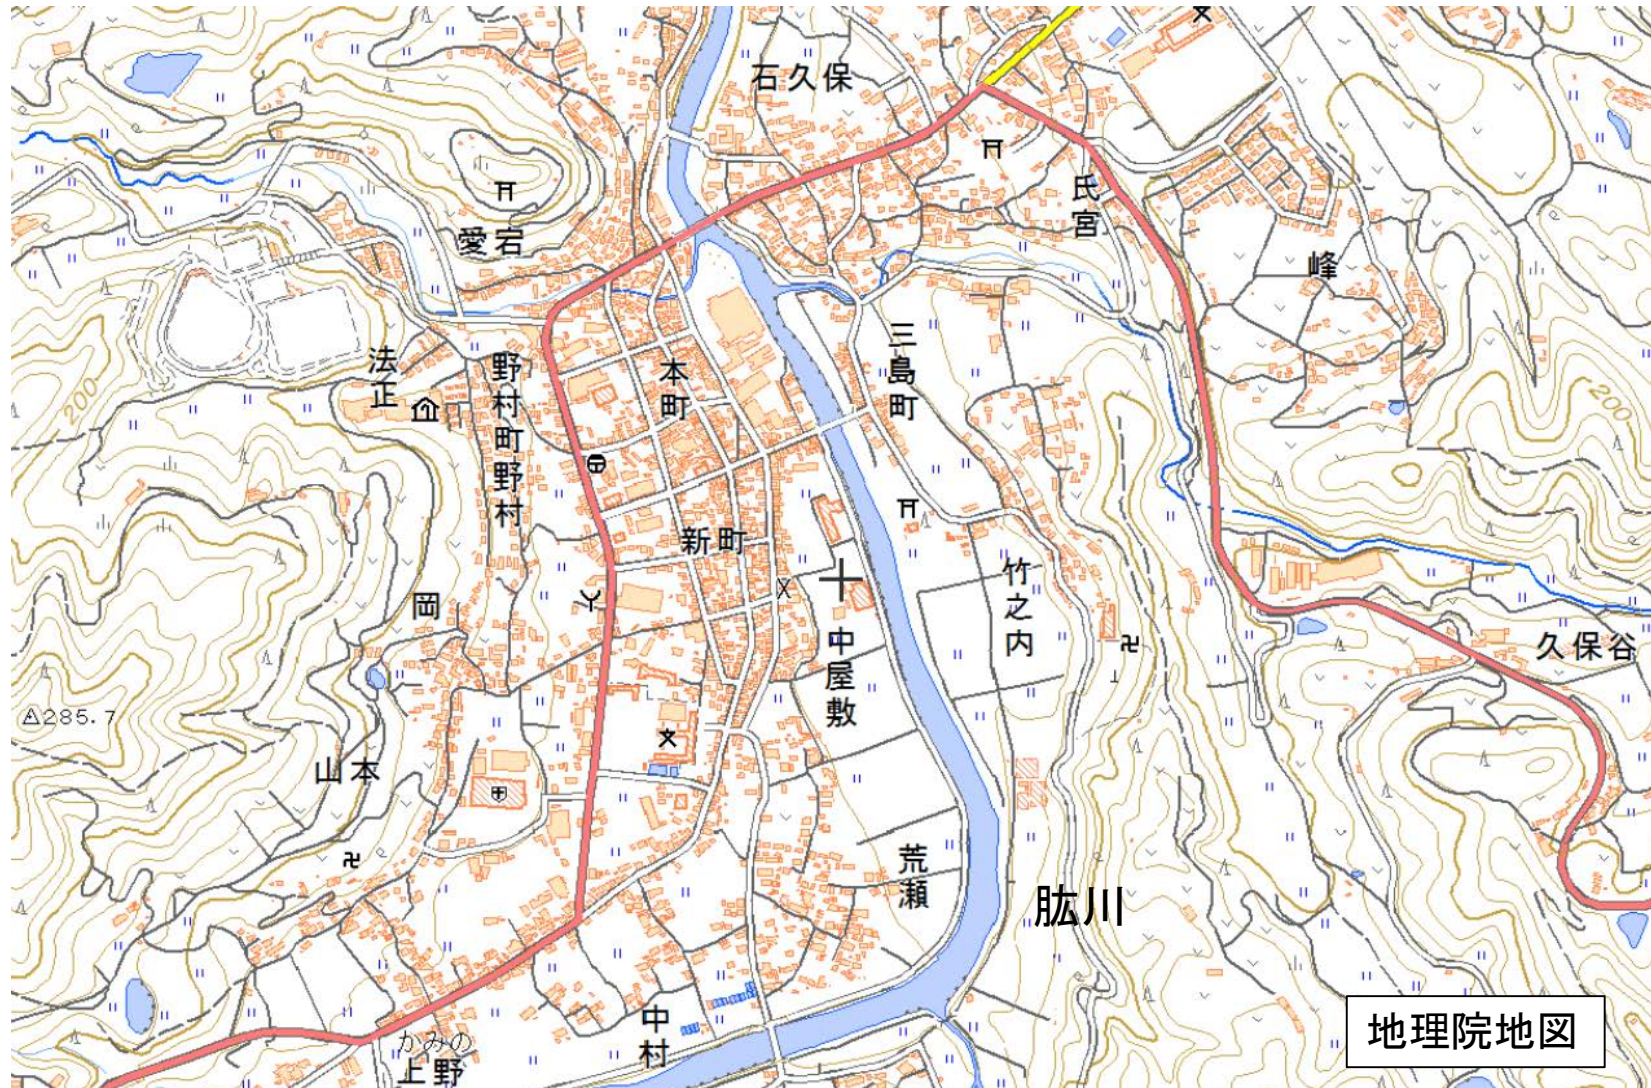
野村町上流 肱川
(7月13日調査)

赤破線：推定最大浸水範囲
赤矢印：推定流向
番号+青矢印：写真番号+カメラ向き
黄色：調査範囲

- ・ 肱川の氾濫により浸水
- ・ 野村町支所前は上の国道から水があふれ冠水（写真01）
- ・ 商店前は水路から水が噴き出した（写真03）
- ・ 7時ごろ消防団が呼びかけ後避難
- ・ 避難所となっている野村小学校前まで水が冠水（写真05）
- ・ 農友会館前の田んぼは6時ごろ池のように冠水（写真06）
- ・ 11時ごろには水が引いていた

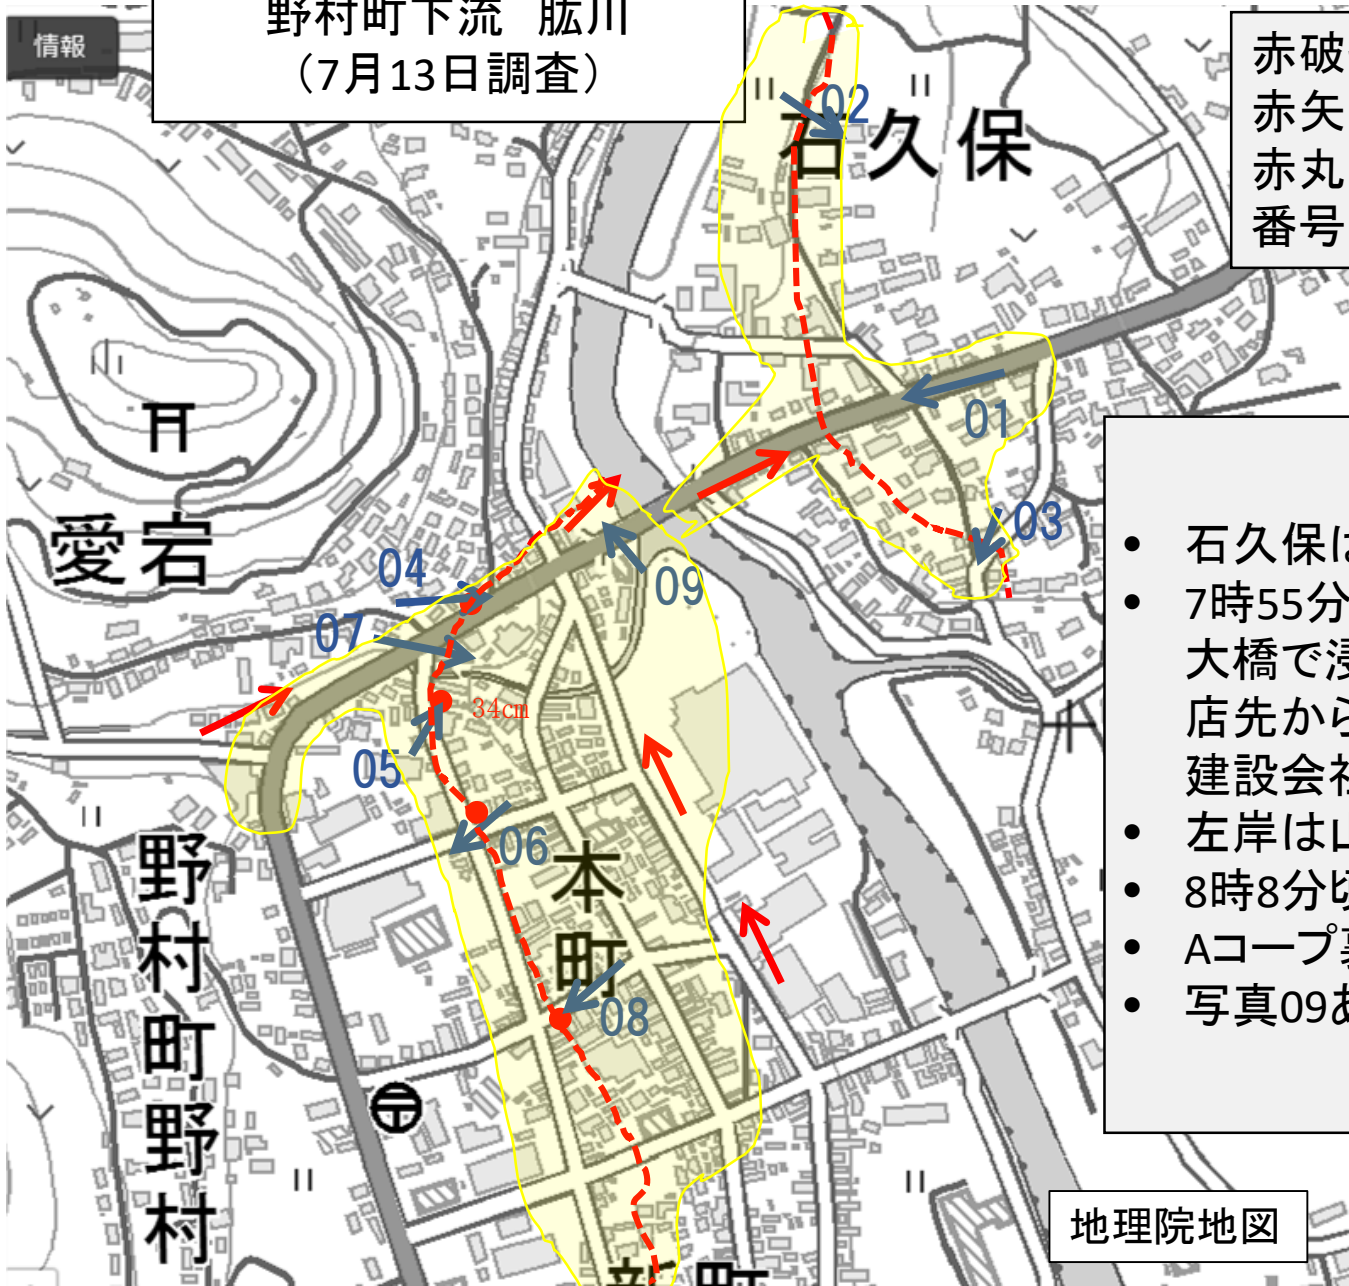
赤破線:最大浸水範囲
赤矢印:推定流向
赤丸:浸水深
番号+青矢印:写真番号+カメラ向き

- 石久保は大体道路に沿って最大の範囲を取る
- 7時55分頃商店の店先まで浸水
大橋で浸水してから5分程度で店先まで
店先から橋まで引くのも5分程度
建設会社の下の家の方は7時25分頃避難
- 左岸は山の方から水が流れてきた
- 8時8分頃乙亥会館前にて上流から下流へ水の流れを確認
- Aコープ裏 7時半頃水位最大 8時頃公民館へ避難
- 写真09あたりで河道に戻る
