平成30年7月豪雨
愛媛大学災害調査団

浸水痕跡調査

愛媛県宇和島市津島町 芳原川・保場川合流付近
(岩松川支流)

浸水深さ測定：2018年7月16日

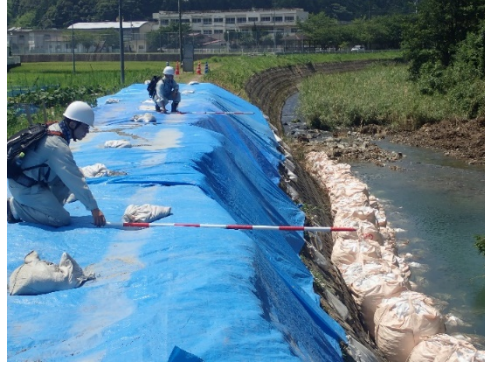
写真②(中央橋下流右岸側)

- 津島では路面までの浸水被害はなかった
- 住民宅(コミュニティセンター付近)、8時ごろにコンクリートブロックと路面のぎりぎりまで水が来た
- 立花川橋の橋脚中央に破損跡
- 高岡橋に複数の擦れた跡
- コミュニティセンター下流左岸側の階段(7段目までに石が上がっていた
- ブルーシートで場所を1m以上掘られ、ブロックが割れている(写真②)
- 上屋敷橋上流・下流側で草が大きく投げ倒された形跡あり(写真③~⑥)
- 保場川右岸は水路まで、左岸は天端高まで越水
- 楠橋付近、用水路があふれ出し田んぼに水が入る
- 楠橋上流右岸側、道路上に砂、複数の大きめの石
- 楠橋50m下流右岸側、コンクリートブロックのずれを確認(写真⑦)。加えて、付近にボイリングらしき跡あり
