平成30年7月豪雨 愛媛大学災害調査団

浸水痕跡調査

愛媛県八幡浜市 千丈川(五反田川合流部付近)

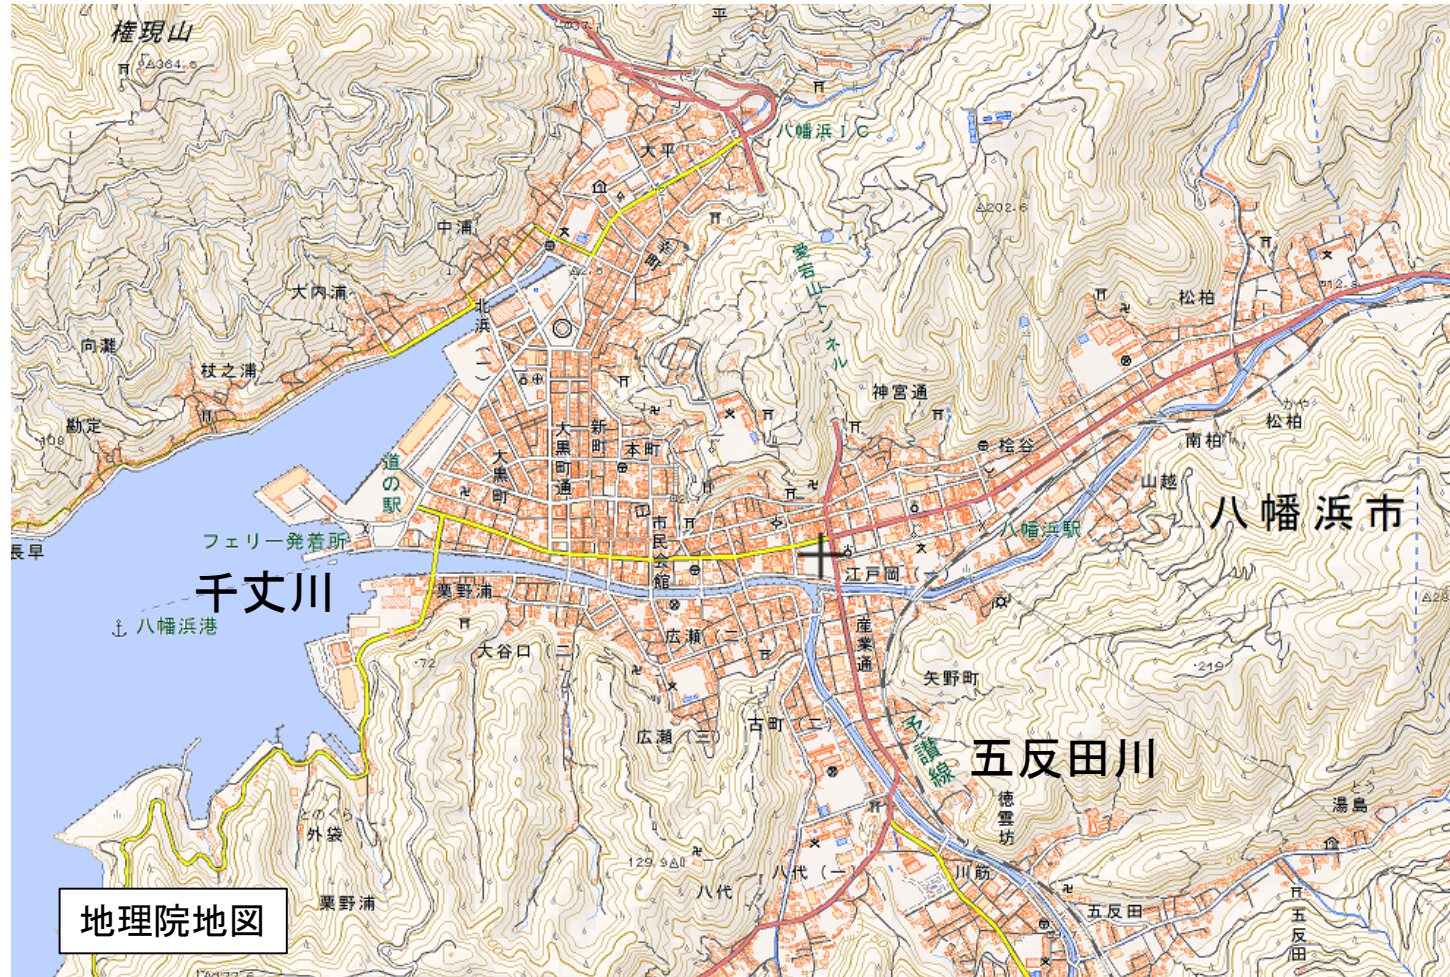
八幡浜 千丈川右岸
(7月12日調査)

- フジ駐車場から県道27号線まで冠水
- フジは朝方には水が引く
- 水はフジの駐車場を抜けて商店のほうへ来る
- レンガ通り東部 3時頃増水開始、5時頃ピーク、6時頃引き始める
- レンガ通りでは浸水有、商店街ではほぼなし
- レンガ通り北の路地にもいくつか痕跡あり
- 写真番号08の上流で氾濫した水が川と平行になり河道に戻る

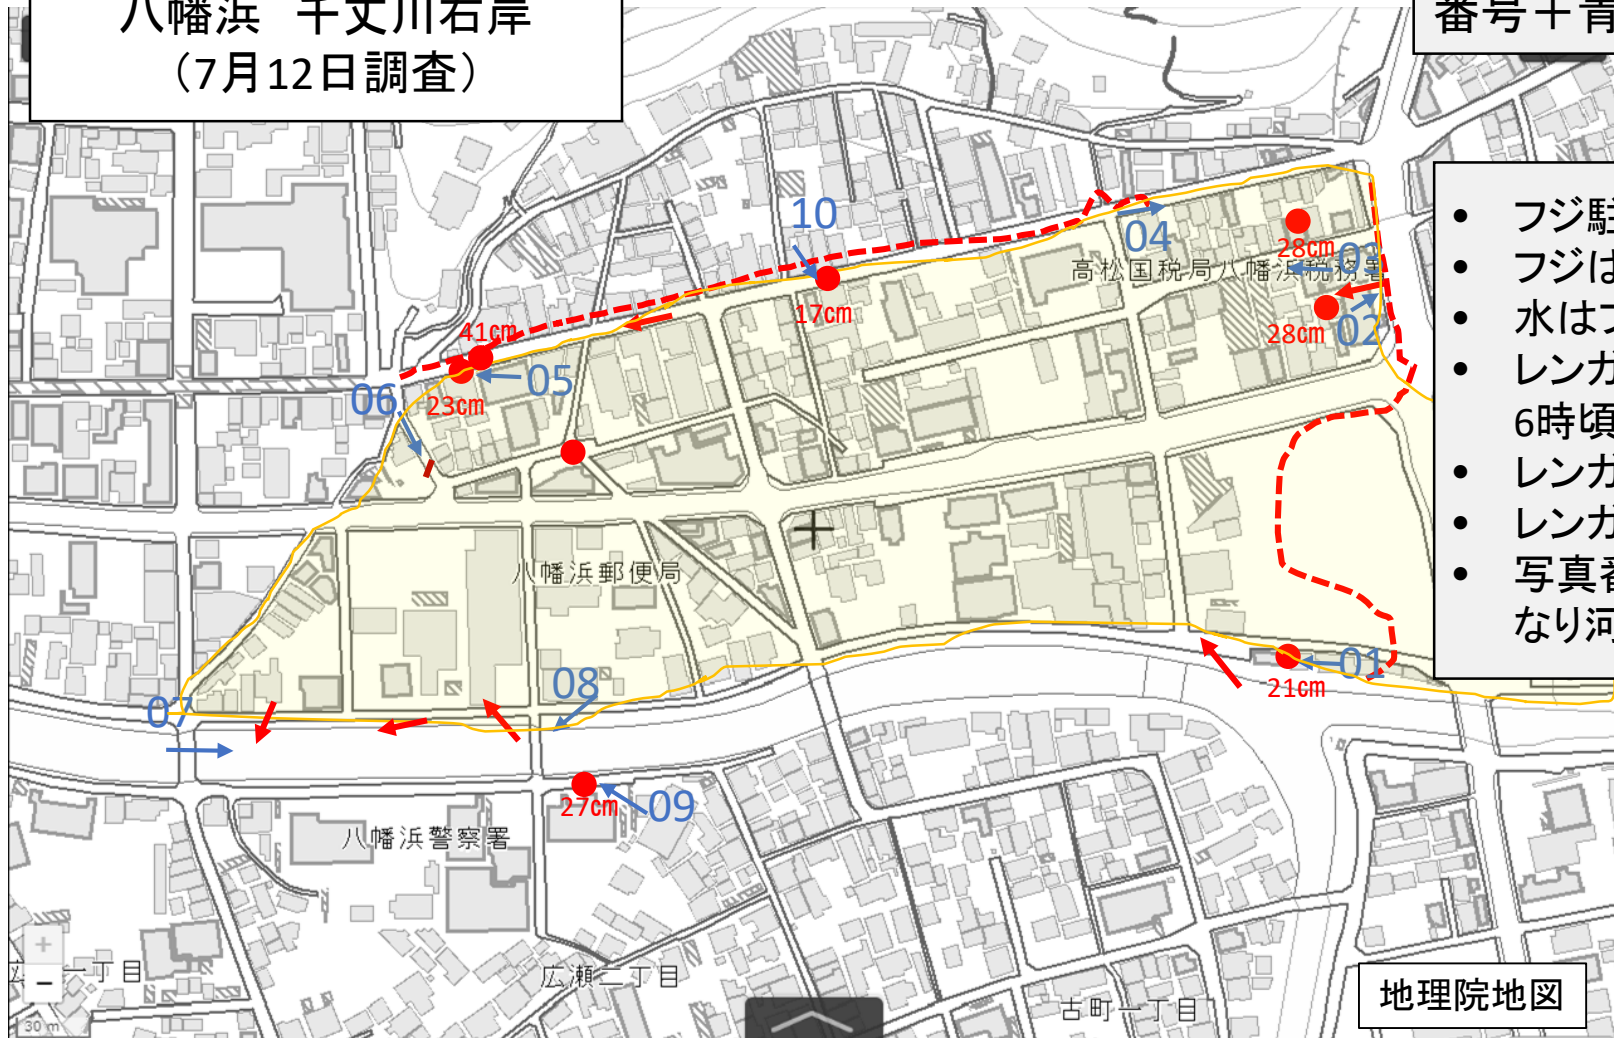
赤破線:最大浸水範囲
赤矢印:推定流向
赤丸:浸水深
番号+青矢印:写真番号+カメラ向き

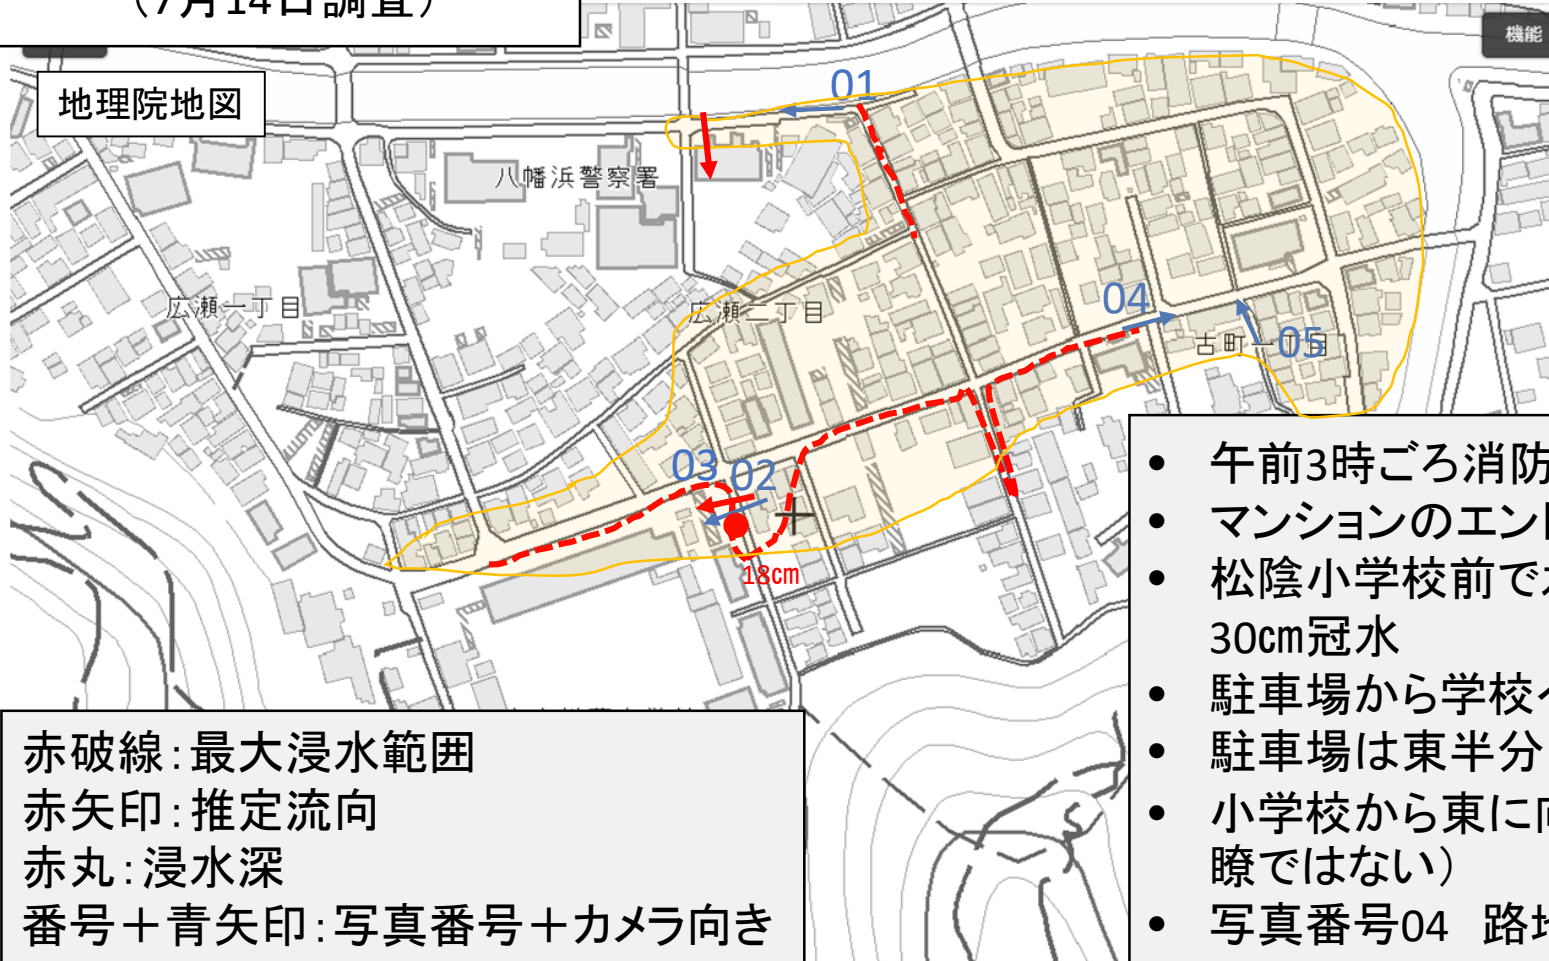
八幡浜 千丈川左岸
(7月14日調査)

赤破線:最大浸水範囲
赤矢印:推定流向
赤丸:浸水深
番号+青矢印:写真番号+カメラ向き

- 午前3時ごろ消防団の避難勧告
- マンションのエントランス部分が2~3cm浸水
- 松陰小学校前で水がせき止められ、学校前で20~30cm冠水
- 駐車場から学校へ水の痕跡
- 駐車場は東半分に痕跡あり
- 小学校から東に向かって右手の路地に痕跡あり(明瞭ではない)
- 写真番号04 路地の草に泥水がはねたような痕跡

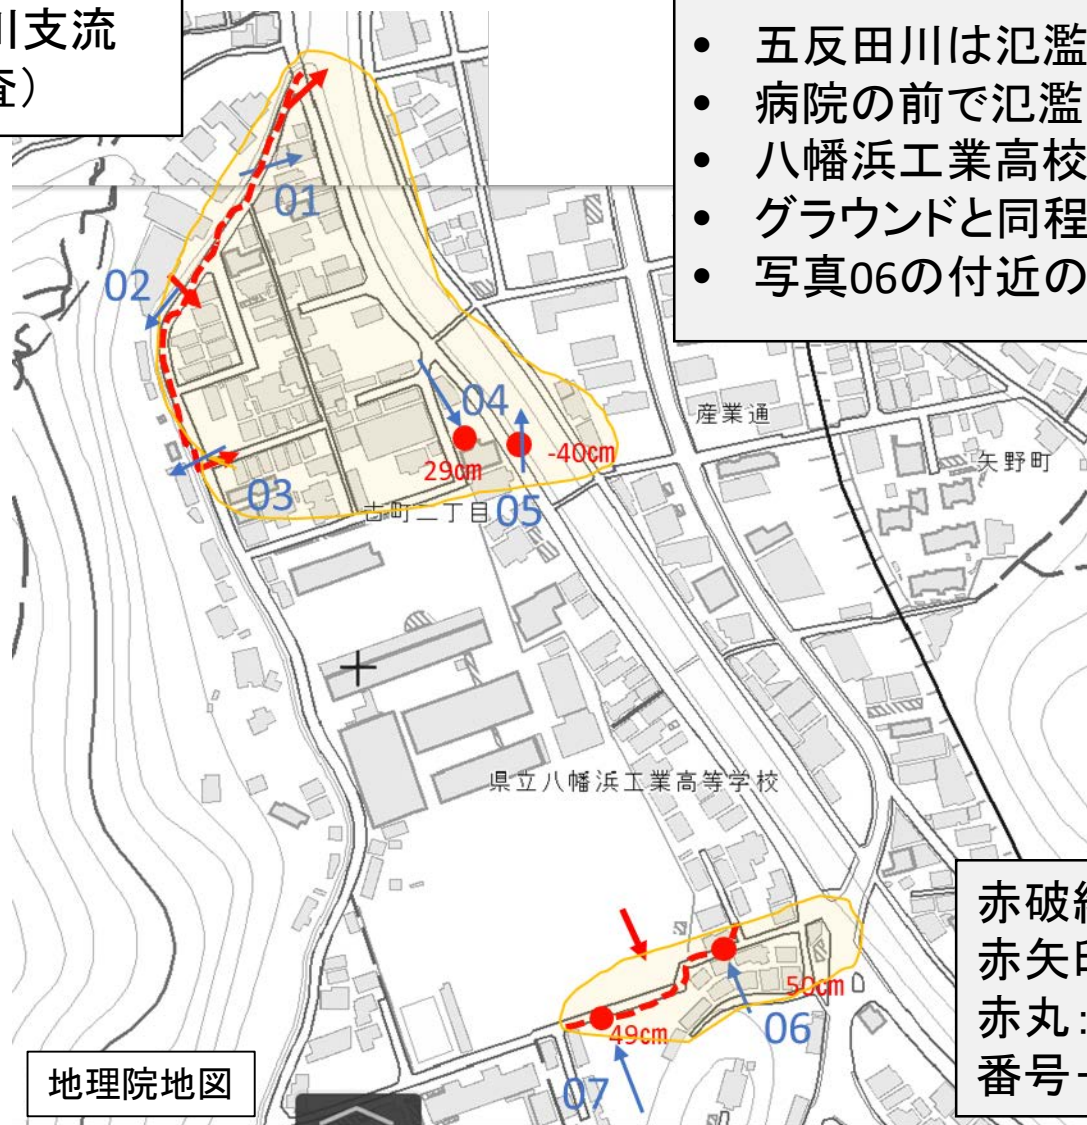
八幡浜 五反田川支流
(7月14日調査)

- 五反田川は氾濫しておらず、五反田川の支流が氾濫した
- 病院の前で氾濫 5.6年前にも同じ場所で氾濫
- 八幡浜工業高校 校庭50cm 広場40cm
- グラウンドと同程度の地盤高の高校裏(写真05)
- 写真06の付近の側溝により高校裏に流れた水は排水される

赤破線:最大浸水範囲
赤矢印:推定流向
赤丸:浸水深
番号+青矢印:写真番号+カメラ向き
