平成30年7月豪雨  
愛媛大学災害調査団

浸水痕跡調査

愛媛県鬼北町 泉郵便局周辺、広見川・三間川合流点

浸水深さ測定：2018年7月16日

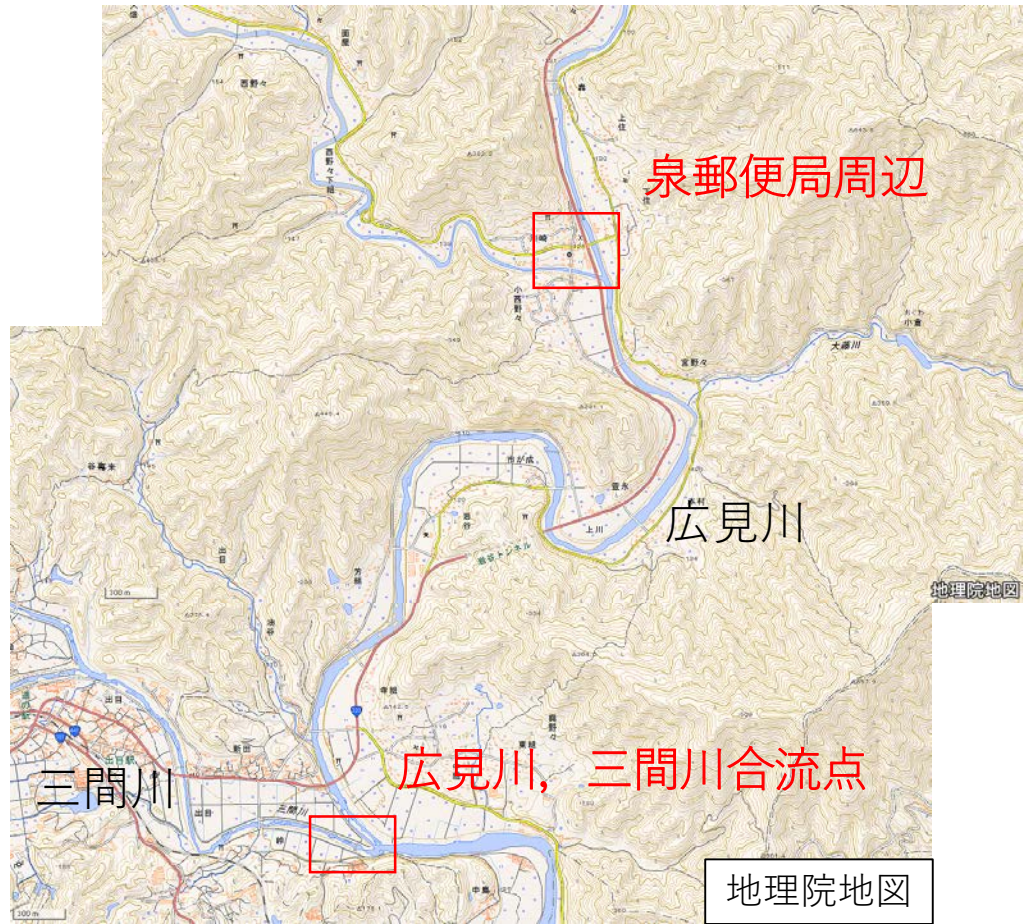
鬼北町泉地区(7月16日調査)

- 洋品店では8時02分に水面の上昇を確認
- 8時21分に2階へ避難
- 8時47分に1階が浸水
- 9時28分に水が引いてきた
- 約30分間にどんどん水位が上昇
- 鮮魚店くらいまで浸水が広がる
- 避難所は川沿いのコミュニティセンターのため危険大
- 橋からの水よりも洋品店横の道からの水の勢いの方が大きかった
- 鮮魚店・洋品店は前から後ろからも水が来た
- 民家(鮮魚店の向かいの家)は床下浸水
- 鏡川橋に流木が引っ掛かっている
- 鏡川橋の手すり部分はコンクリートがはがれた状態
- 鏡川橋上流右岸側の田んぼは浸水
- 鏡川橋上流左岸側は畑と田んぼの間まで浸水
- 新鏡川橋付近はあふれなかった
- 民家の車庫では、壁板が推定される流れ方向とは逆向きにはがれていた(写真②)

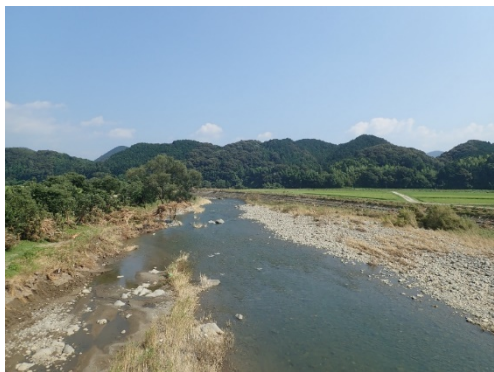
写真①(新興野々橋下流)

- 新興野々橋付近、高嶋神社の手前まで浸水の跡
- 広見川と見間川の合流部右岸側のガードレールに草が引っ掛かっている
- この越流は広見川の勢いによるもの大きい
- 危ないとわかっているから川の周辺は田んぼとして利用し、家は一段高いところにある
- 先に引いたのは見間川
- 最大水位・流量ともに広見川

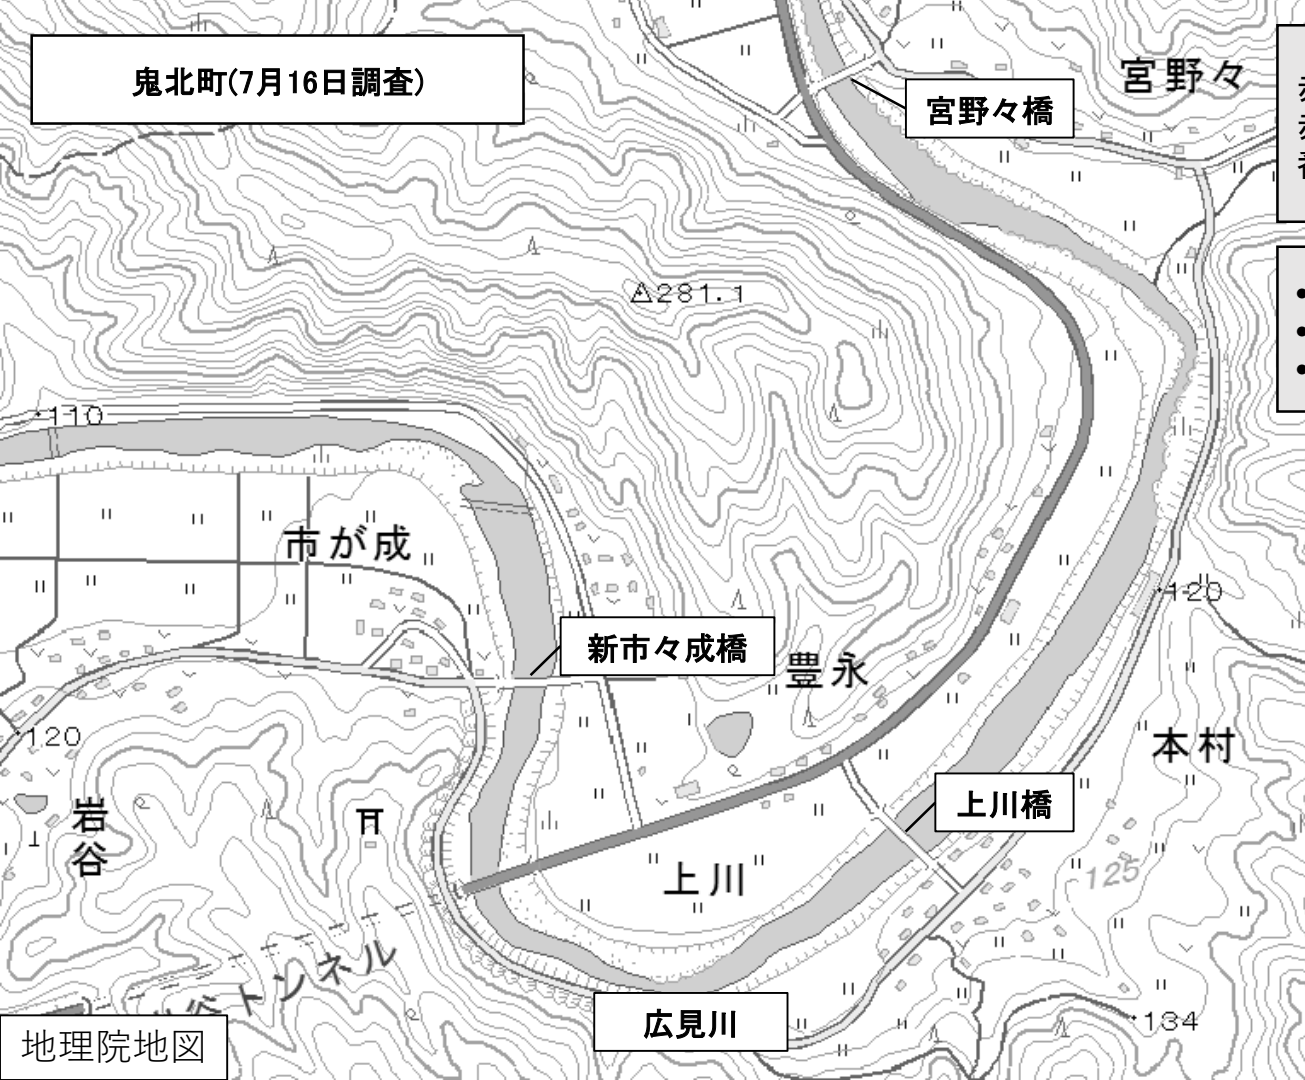
鬼北町(7月16日調査)

- 上川橋は冠水。
- 宮野々橋桁下まで水
- 岩谷トンネル内も浸水

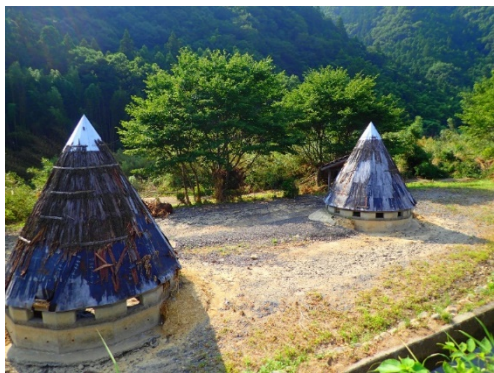
# 写真①(岩谷遺跡)

- 泉小学校の校長先生に、7時5分に公民館(避難所)がいっぱいになりそうなので小学校を避難所として開けるように電話があった
- 7時15分~20分に小学校を開く
- 泉小学校の浸水は無い
- 8時24分前後で流量が最大
- 岩谷遺跡が浸水(写真①)
- 公民館に避難した人は最大で2日間泊まった
