北海道胆振東部地震 被害調査報告書

平成30年9月10日(月)～12日(水)

愛媛大学大学院理工学研究科 小野耕平, 今村衛

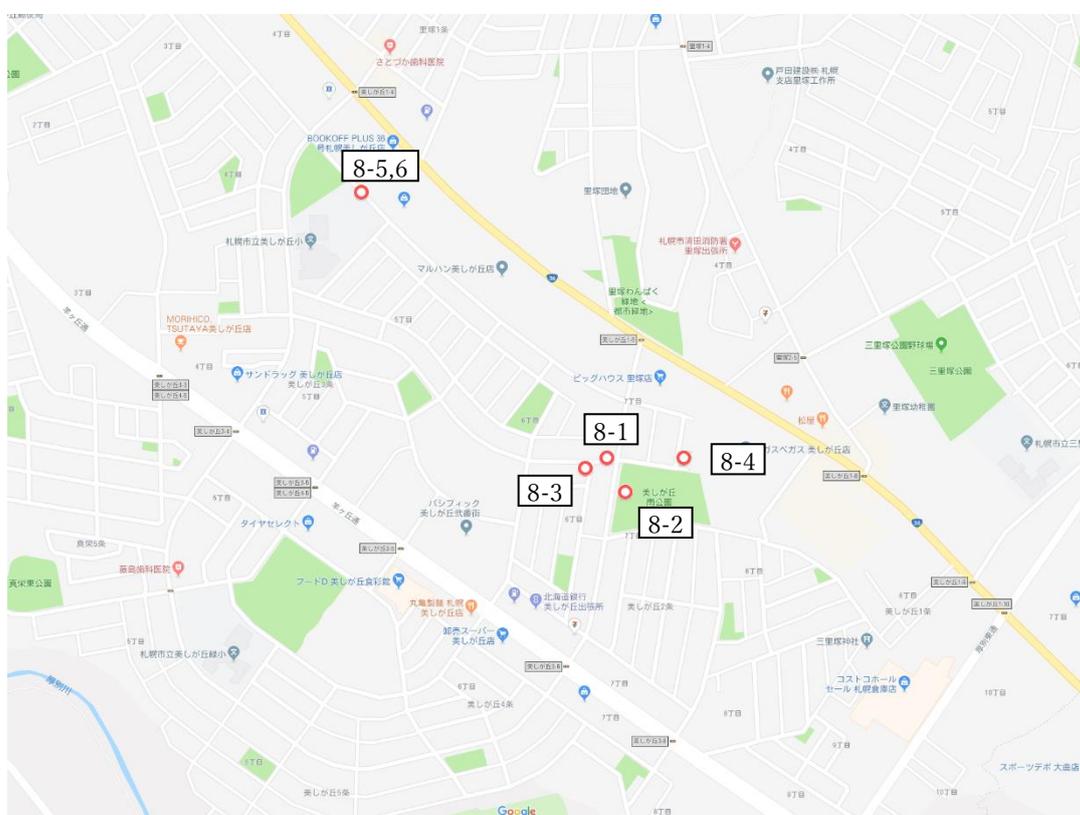
図6 調査位置図（清田区美しが丘）

図6に札幌市清田区美しが丘2条の調査位置図を示す。同地区は、国道36号線を挟んで里塚地区の南側に位置している。同地区では2003年の十勝沖地震においても液化化の発生が確認されており²⁾、いわゆる再液化化が生じている。9月10日の調査時点では地表に現れた噴砂はほとんど撤去されていたものの、白色の細粒分が排水溝周辺に広がっていた（写真8-1）。周辺では所々噴砂が発生しており（写真8-2,3,4）、美しが丘南公園では水道管の破損によると思われる流水が確認された。美しが丘小学校北側では道路の沈下が生じており、校庭には亀裂が生じていた（写真8-5）。同地点においても白色の噴砂が確認された（写真8-6）。
