# 令和8年熊本地震による地盤災害に関する報告

2026年8月27日

愛媛大学大学院理工学研究科 准教授 小野耕平

本資料は、2026年8月8,9日に実施した現地調査に基づく速報的な内容です。  
この地震で被災された皆様に心よりお見舞い申し上げます。

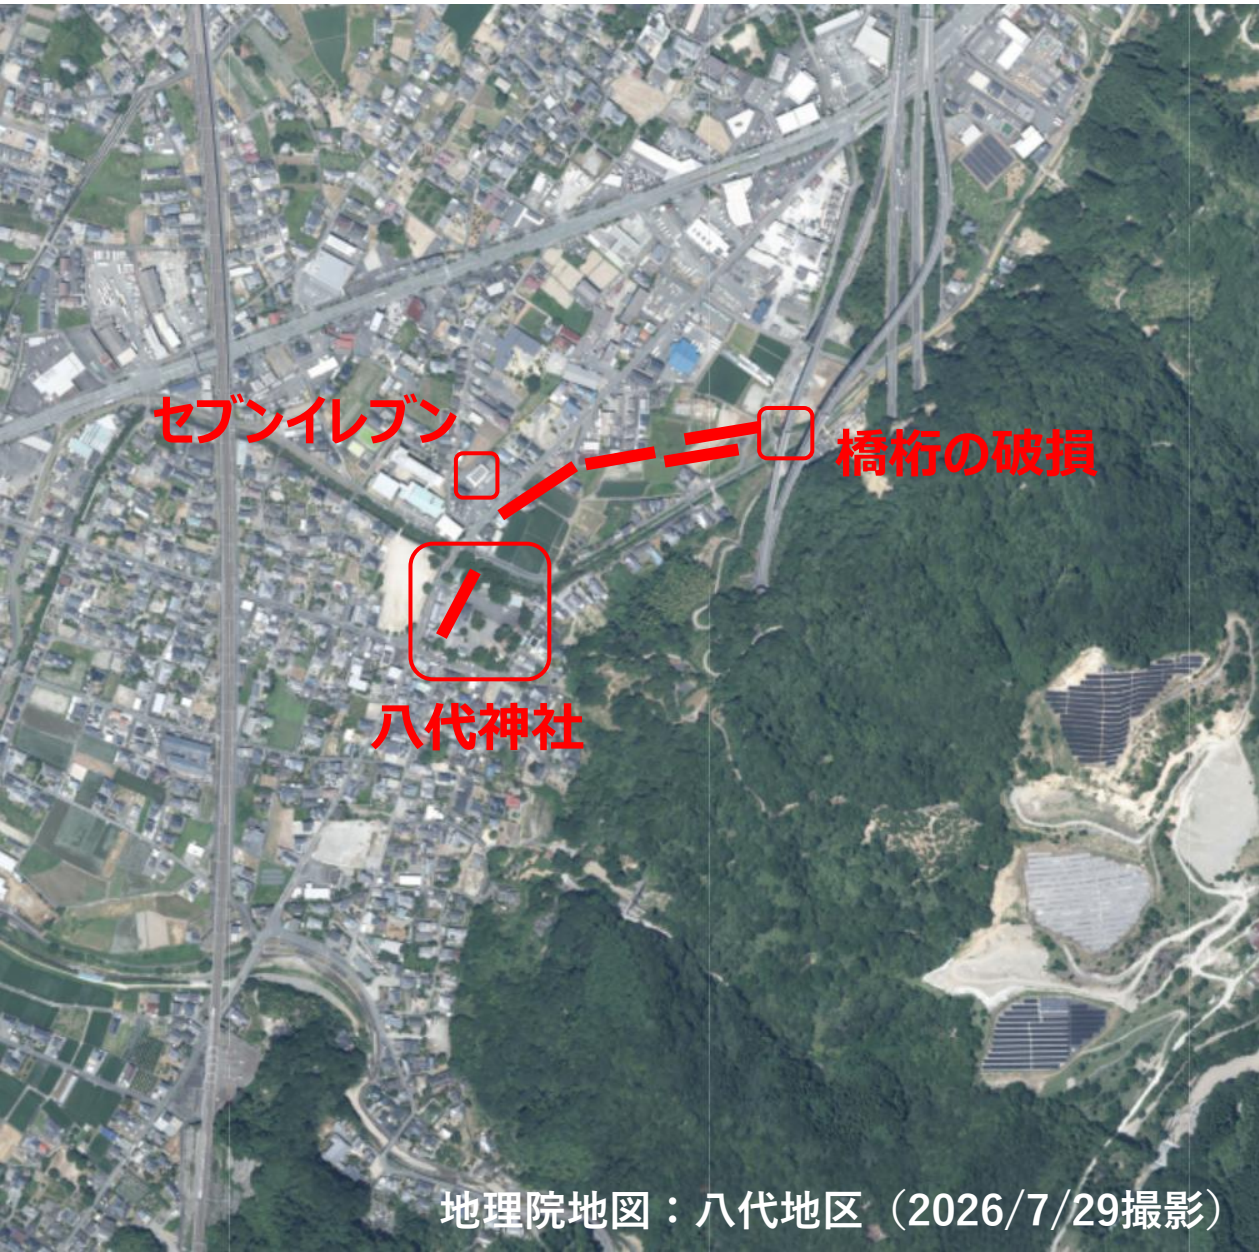
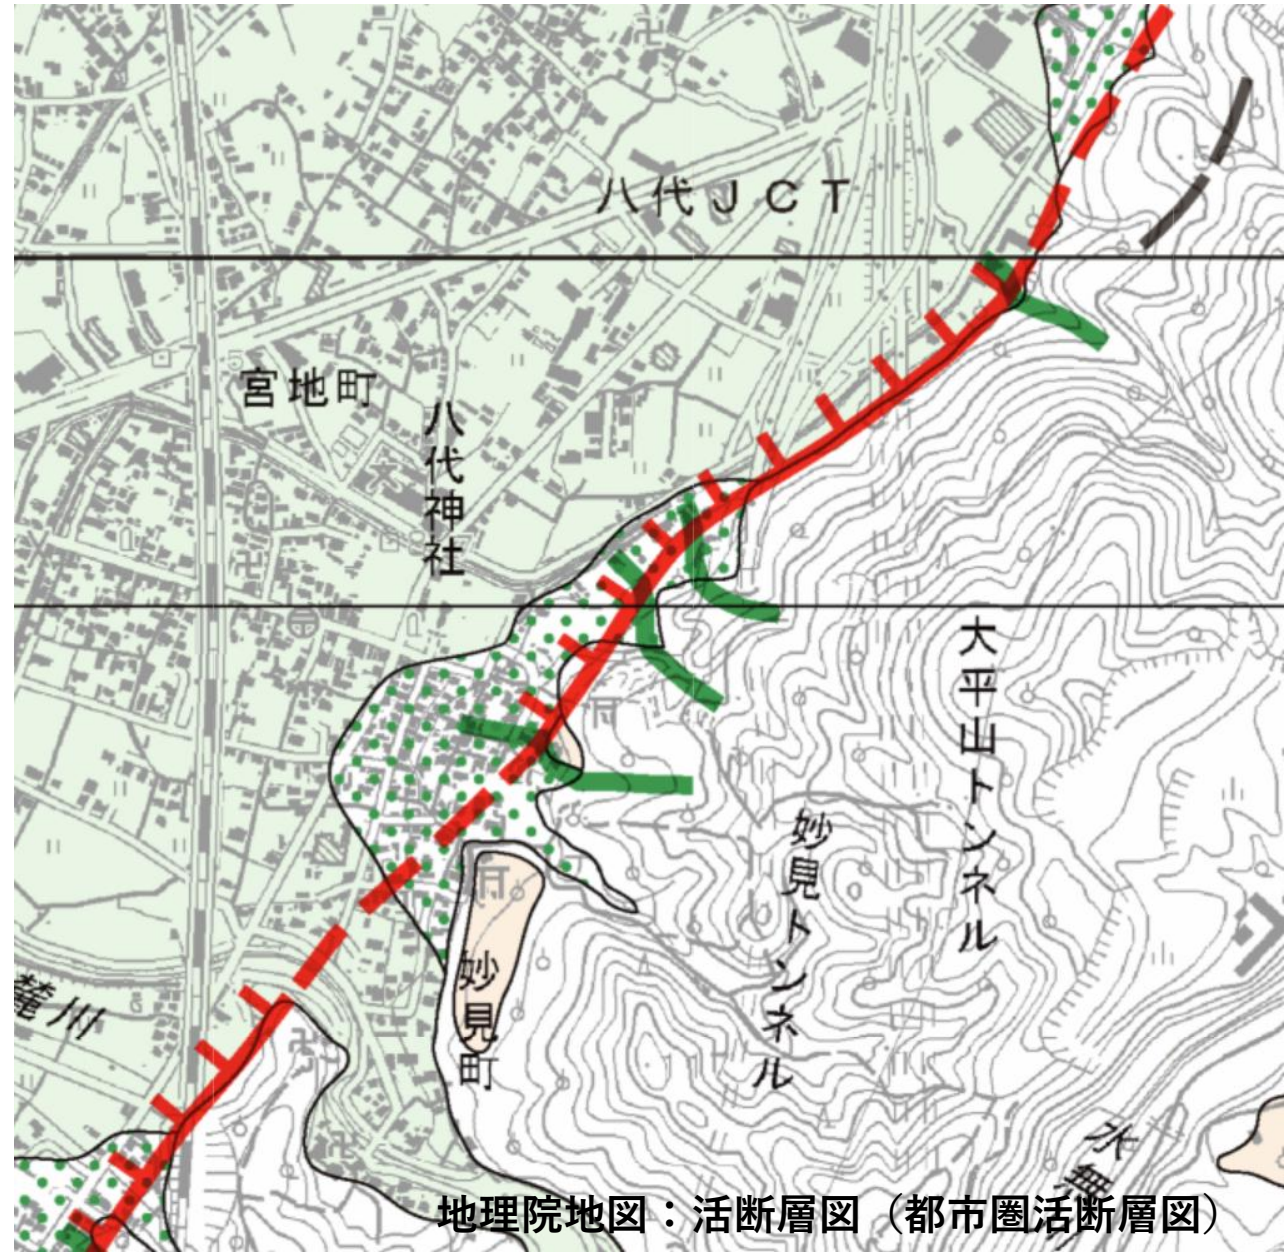
## 八代神社

- 敷地内に地表断層が現れ，亀裂・変位・段差が発生.
- 手水舎・楼門が倒壊し，灯籠が転倒.
- 本殿は倒壊を免れている.

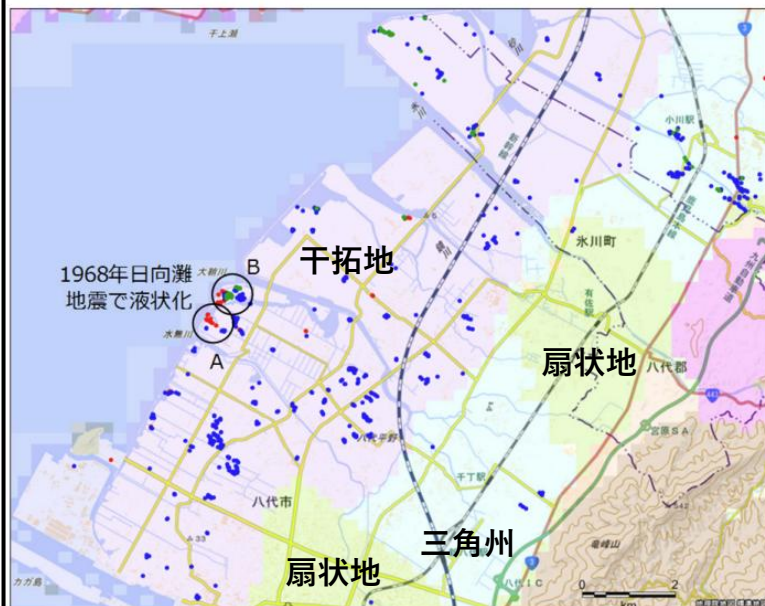
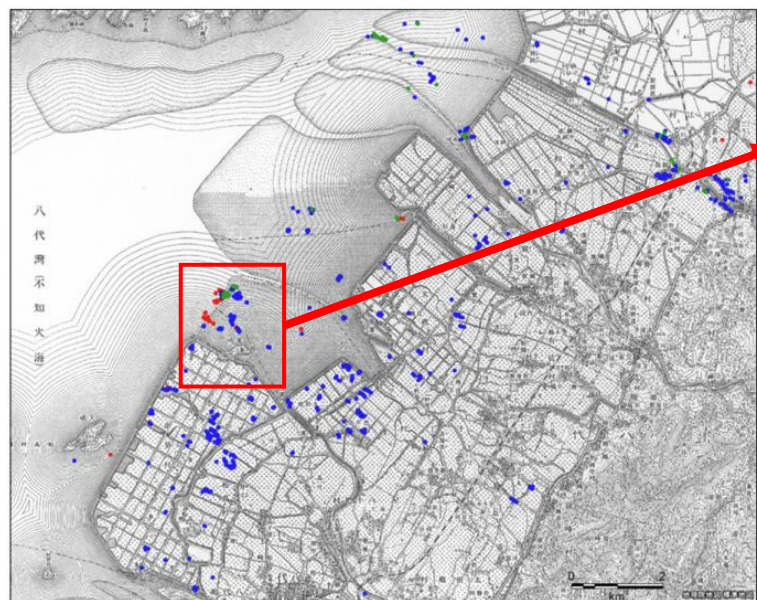
図19 八代市の液状化発生地点，微地形区分<sup>9)</sup>，旧地形(凡例は図9(a)と同じ)

- 八代市における噴砂の大部分は本震で発生しており，海岸部の干拓地で起きている．これに対して，扇状地では全く発生しておらず，三角州・海岸低地でも一部噴砂が見られたが，干拓地に比べて少ない．
- 図(a)のA・B地区では，地形図の図歴より昭和初期に干拓されたと推定．2016年の熊本地震では，前震でこの地区だけ大規模な噴砂が発生し，さらに本震でも噴砂範囲が拡大していた．

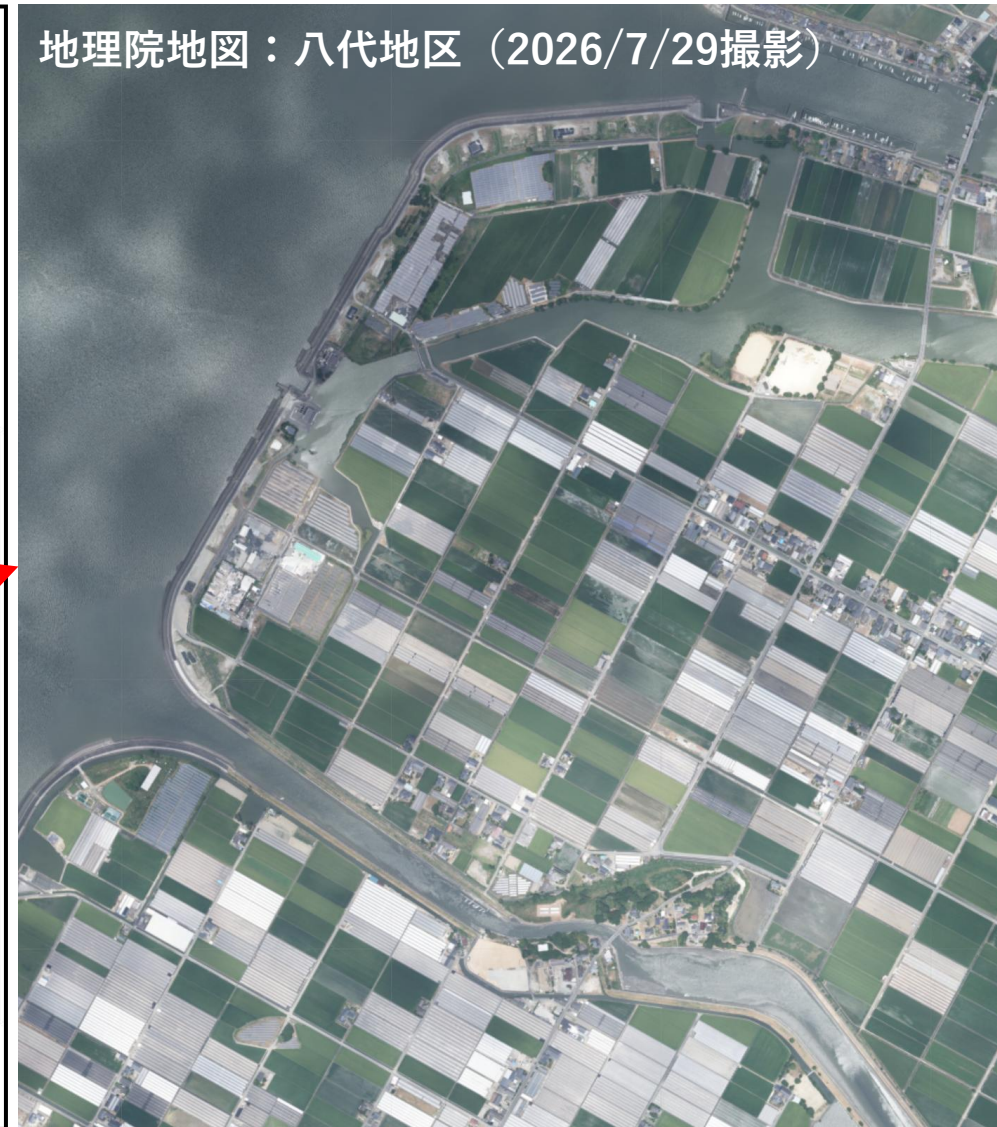
地理院地図：八代地区（2026/7/29撮影）

- 2016年の地震では，新港町（埋立地）よりも，昭和同仁町（干拓地）で液状化被害が顕著であった．
- 今回の地震では，昭和同仁町（干拓地）において，空中写真から明瞭な噴砂痕跡は確認できない．
