# 平成30年7月豪雨 愛媛大学災害調査団

## 浸水痕跡調査 (10/30一部修正)

愛媛県宇和島市吉田町 河内川 立間川

浸水深さ測定:2018年7月15日 森脇 亮、今村 実(学生)、杉野瑠依(学生)、  
得能育孝(学生)、中平幸作(NPO法人愛媛県建設技術支援センター)、  
栗原明彦(NPO法人愛媛県建設技術支援センター)

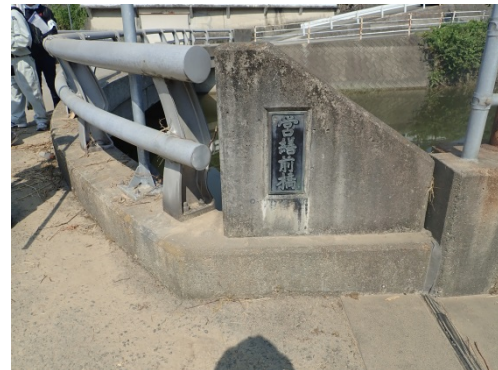
写真④(営繕前橋上流側)

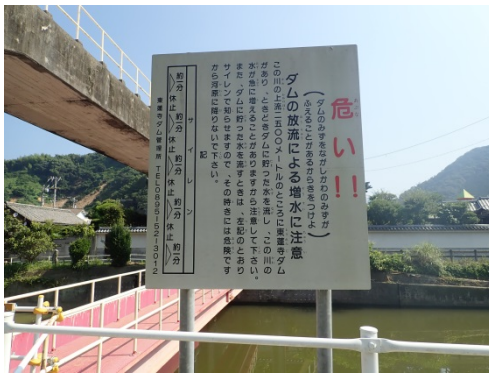
写真⑥(河内川第一水門)

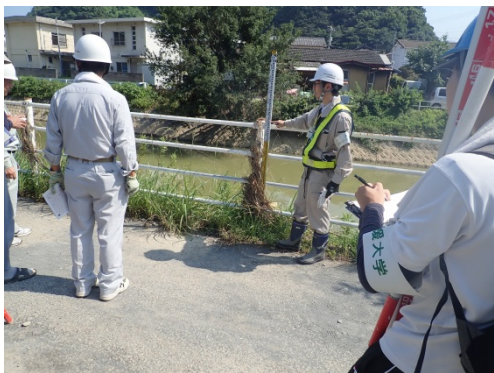
- 7時ごろ満潮
- 8時ごろ床上30cm
- 河内川右岸側通路は浸水なし
- その後3時間ほど冠水
- 内水(海側の水位より川側の水位が高くなる)の時、水門(河内川第1水門(写真⑥))を開ける
- 7時ごろ隣のみかん園の斜面崩壊(赤斜線)の発生を目撃
- 御殿内4区は浸水しやすい

写真⑧(民家)

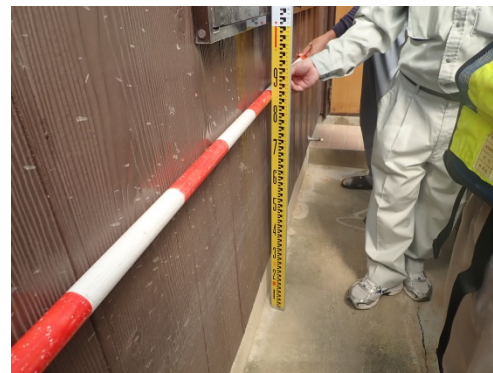
写真⑩(民家内部)

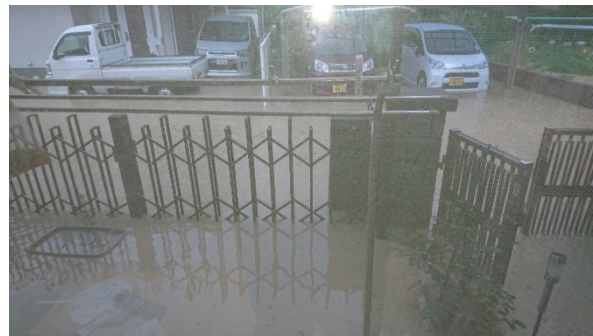
7時48分 室内(玄関)に浸水(溢水深70cm)

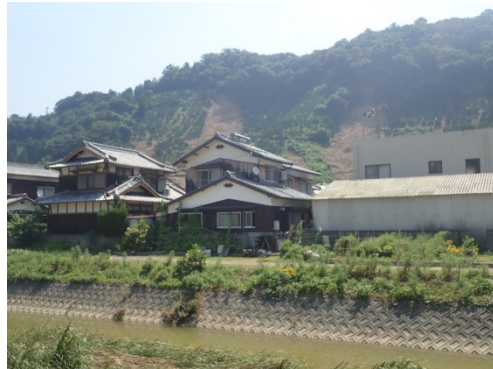
写真⑥(土砂崩れの様子)

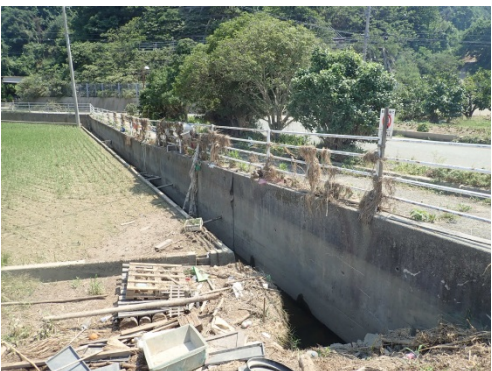
写真⑩(仕出橋左岸北側道路)

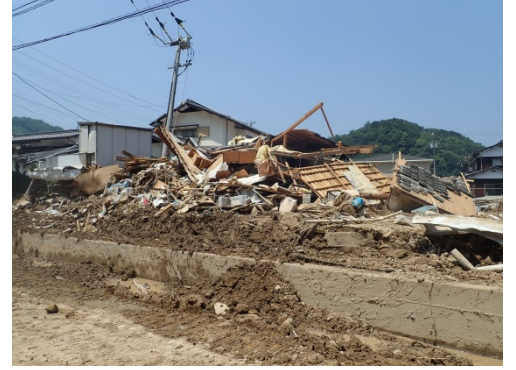
写真⑨(家屋崩壊)

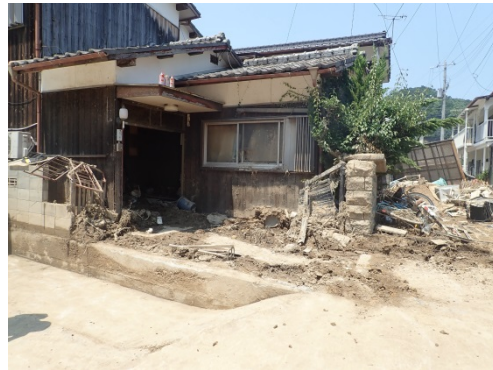
写真⑪(家屋崩壊)

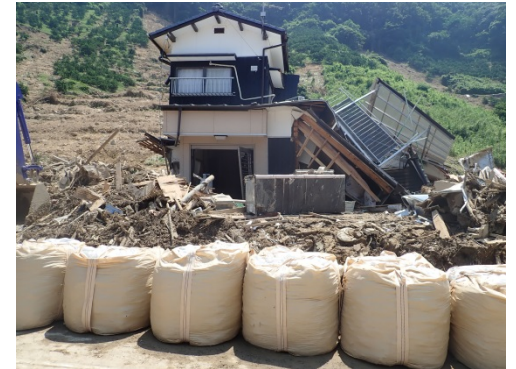
写真⑫(家屋崩壊)

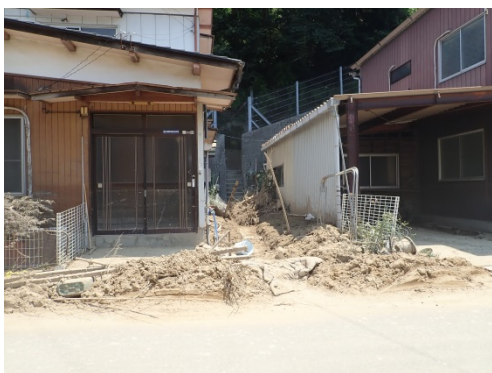
写真⑯(土砂崩れ跡)

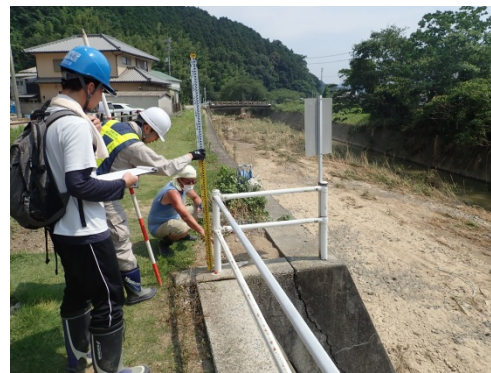
写真③(中番新橋上流左岸側)

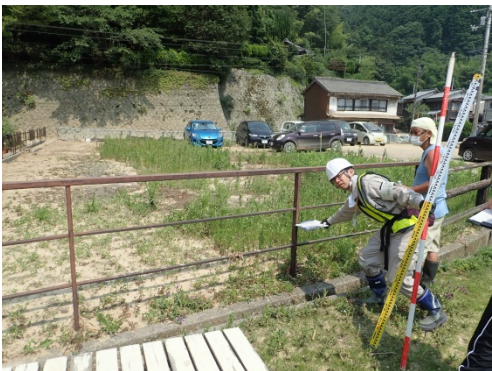
写真④(中番新橋上流左岸側)

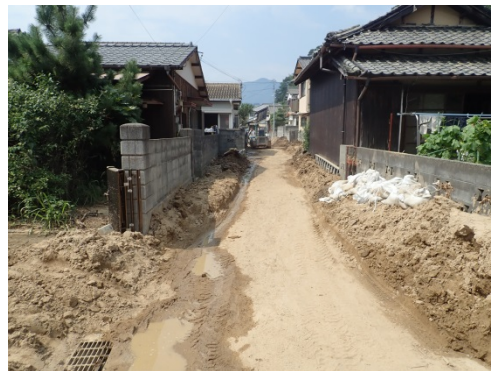
写真⑤(土砂で埋まった通路)

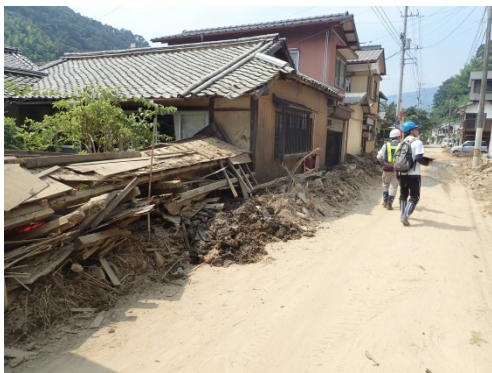
写真⑦(家屋崩壊)

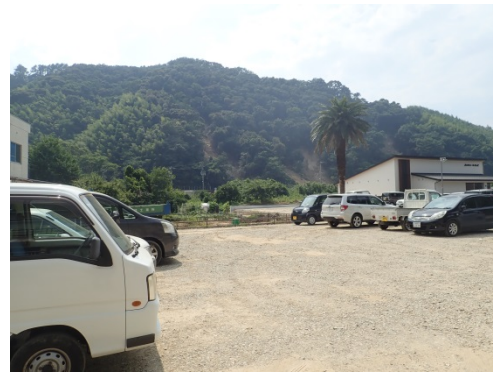
写真⑨(土砂崩れの様子)

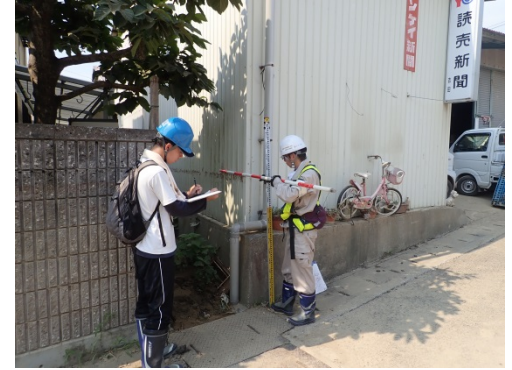
写真③(運送倉庫外壁)

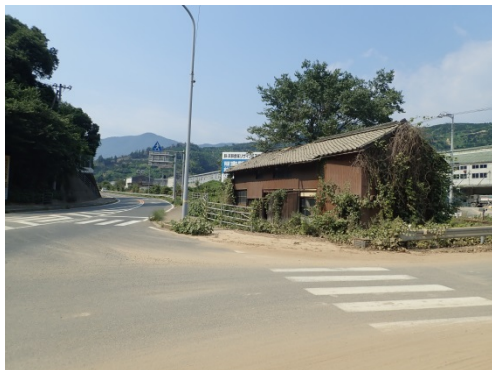
写真⑬(家屋崩壊)

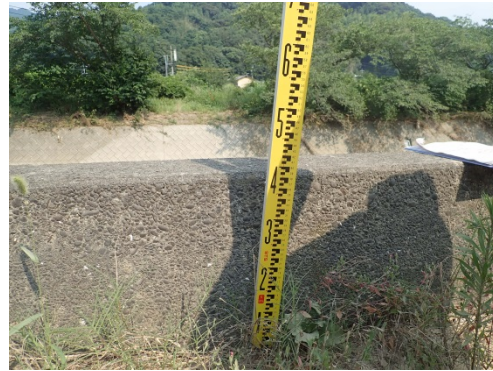
写真⑰(堤防の土砂痕跡)

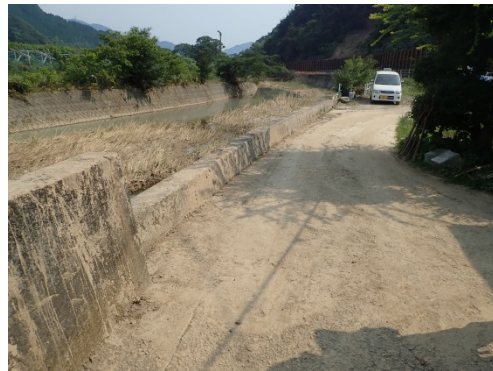
写真⑱(堤防の越流跡)

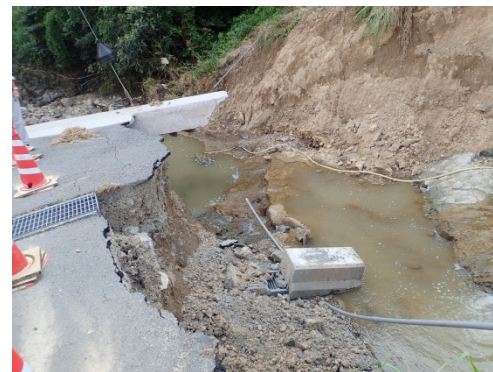
- 本流ゲートの下から壊れている
- 越流があったのではないか
- もともとはある水位を超えたら水路に水が流れるようになっていた
- 徐々に削れ、浸透したことで抜けたのではないか
- コア土(水を通さない特殊な粘土)が施工されていない
- 上からの越流か下からの崩壊かは不明
- ため池が何時ごろに決壊したか要ヒアリング

写真③(ため池決壊部)

写真④(ため池決壊部)

写真⑤(ため池決壊部)
