# 施設構造などからみた 逆走の要因分析

浜岡秀勝(秋田大学)

## 研究の背景と目的

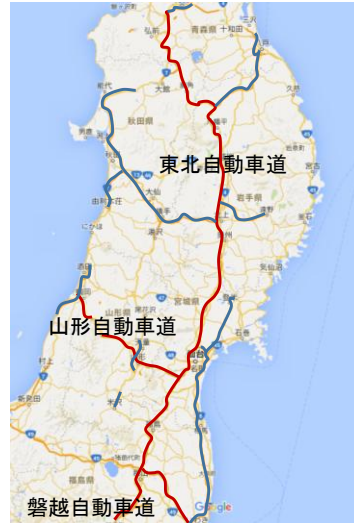
- 平成21～26年(6年間)の東北地方の高速道路  
および一般有料道路で発生した**全417件**の逆走データ

※逆走件数の上位3道路を赤線で示す

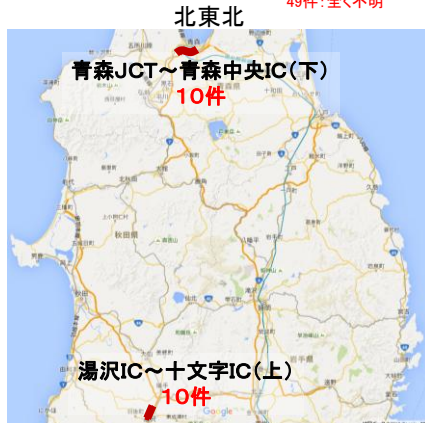
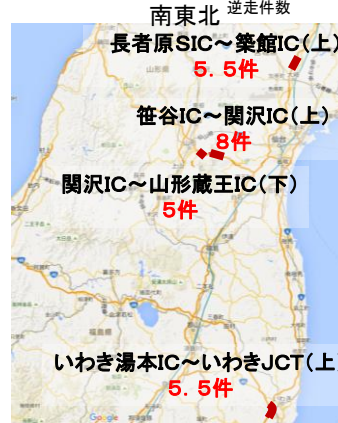
# 区間ごとの逆走件数

全417データのうち目撃地が記載された368データについて、逆走の確認場所を各IC～IC間、IC～JCT間にまとめた。

- ・東北地方で181区間、上下362区間
- ・逆走件数368件

全417件中  
194件:場所特定  
174件:目撃場所のみ特定  
49件:全く不明

※逆走件数が5件以上の6区間
