今治市島嶼部の土砂災害

(愛媛大学平成30年7月豪雨災害調査団による)

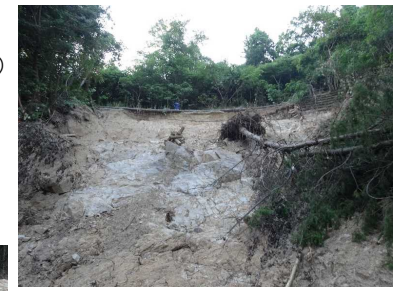
【IM101】

土石流による被害

(有津地区)

源頭部
(遊歩道)

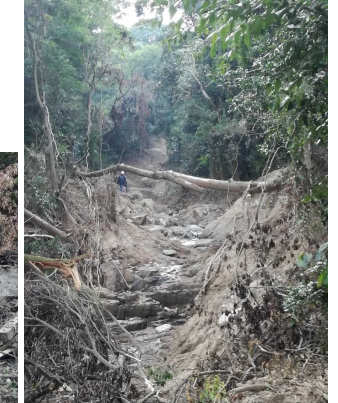
昔の水田跡

6棟の家屋被害, 死傷者あり

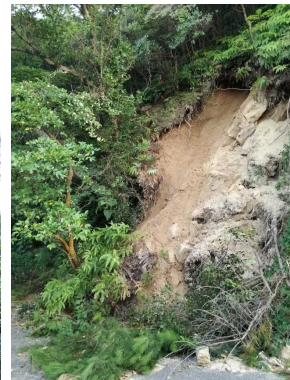
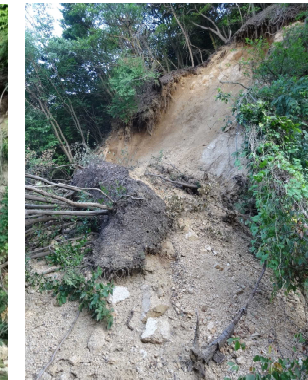
【IM102~106】

山中道路斜面の崩壊

(まさ土地質)

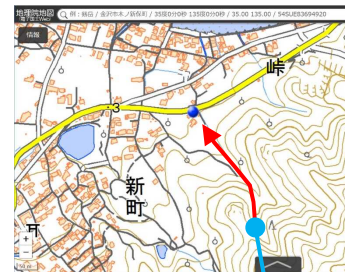
【IM107】

土石流による被害

(前浜港地区)

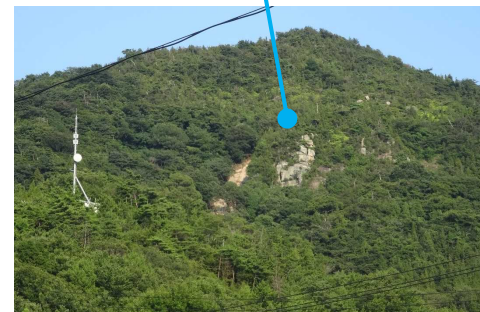
源頭部(石採場付近)

堰堤の損壊

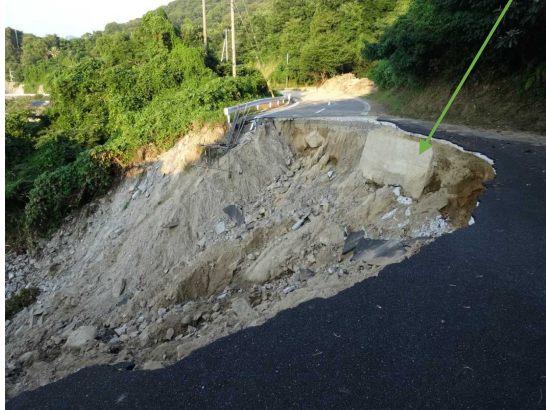
【IM203】

道路盛土斜面の崩壊

(大島・吉海町田浦地区)

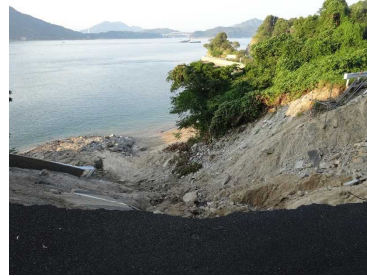
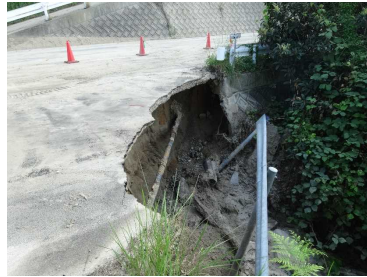
旧道の擁壁?

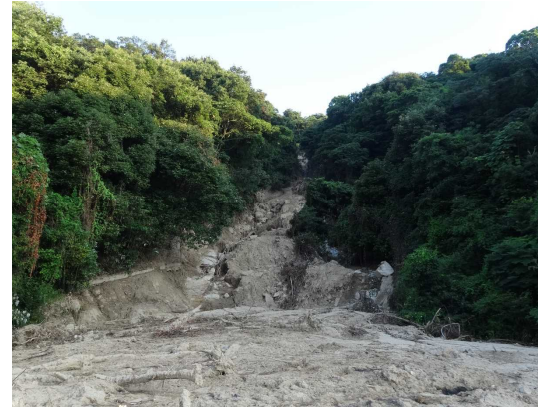
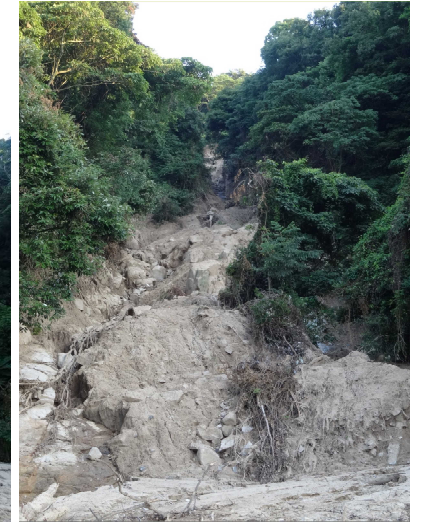
【IM202】

道路上部斜面の土石流

(大島・吉海町田浦地区)

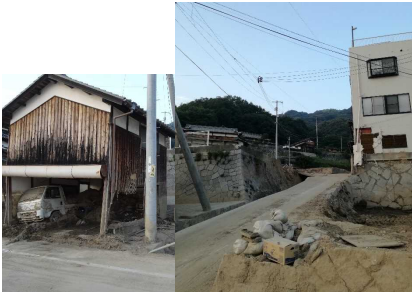
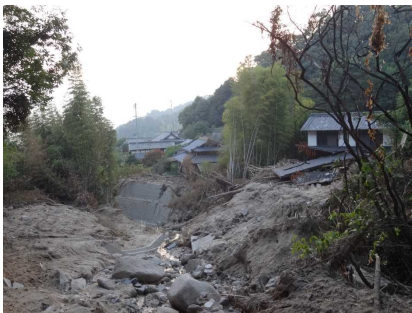
【IM204】

土石流による家屋被害

(大島・吉海町泊地区)
