台風19号による河川堤防の被害調査報告 -阿武隈川・鳴瀬川・吉田川-

愛媛大学大学院理工学研究科 岡村 未対
小野 耕平

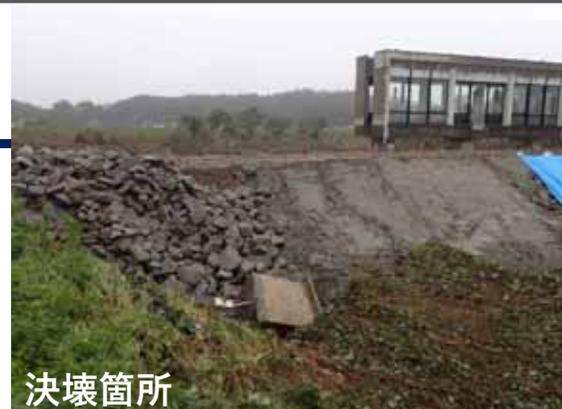
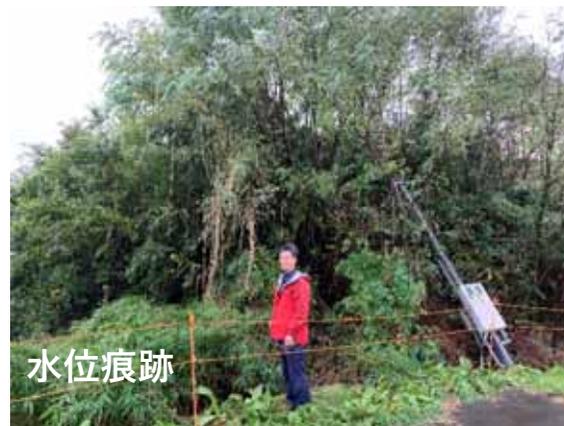
➤ 左岸98.6K(須賀川市)

- 阿武隈川に合流する水路の水門側部(下流側)約50mの区間が決壊.
- 上流の濱尾遊水地は冠水(写真は決壊後).
- 局所的な弱部. 地形の影響?

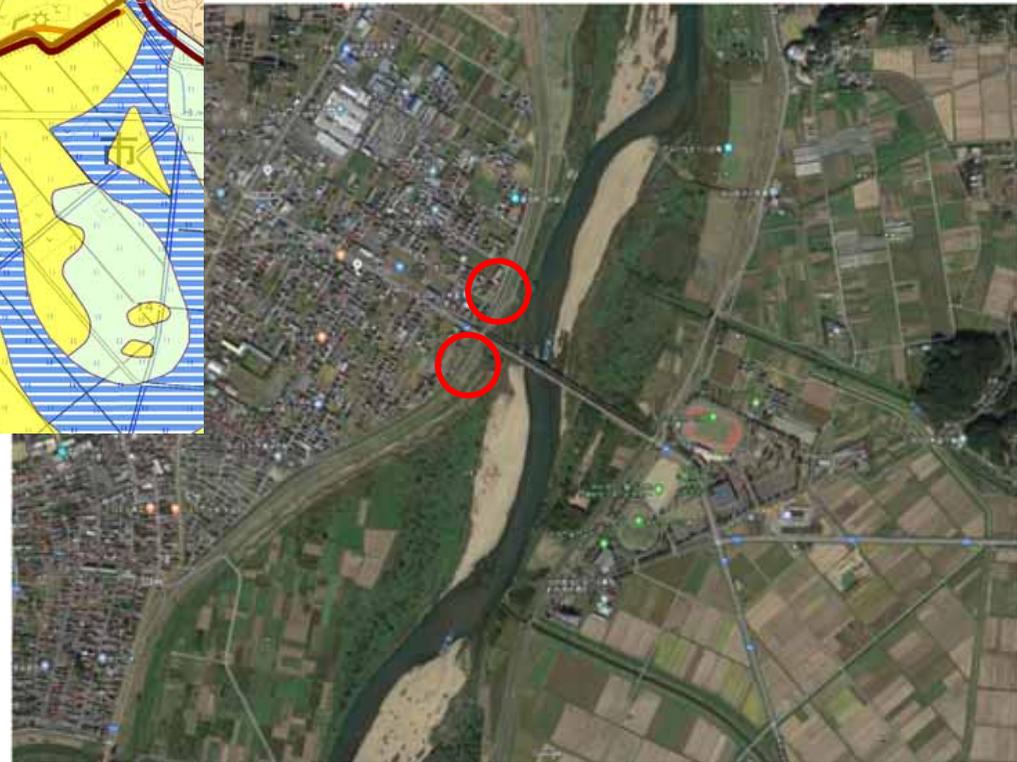
- 治水地形分類図では、不明瞭な旧河道が多数存在。
- 基本的には粘性土地盤上に築堤されているが、局所的には弱部が存在

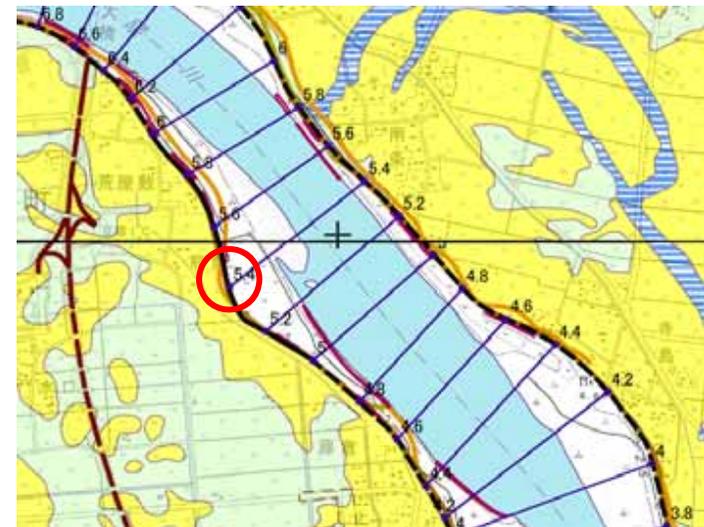
- 基礎地盤の表層に粘土層があるが、層厚が1m程度と小さい箇所で漏水と噴砂発生

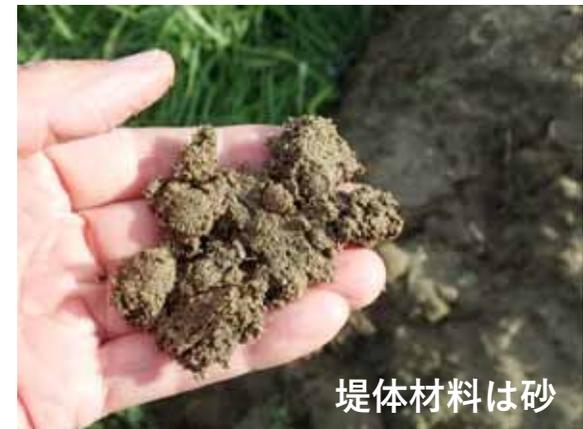
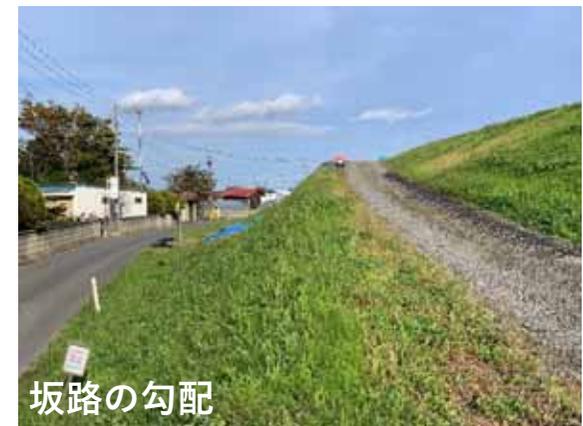
➤ 左岸29.3K

- 坂路の法面が幅8.7mに渡って法崩れ.
- 法面高さは約4m, 勾配は42度.
- 堤防の法面に坂路を設けたことにより, 法面が急勾配となり不安定化.
- 豪雨によって飽和度が高まり, 安全率が低下.
- 左岸40.7K地点においても, 高さ5.3m, 勾配31度の堤防側帯で法崩れが発生.

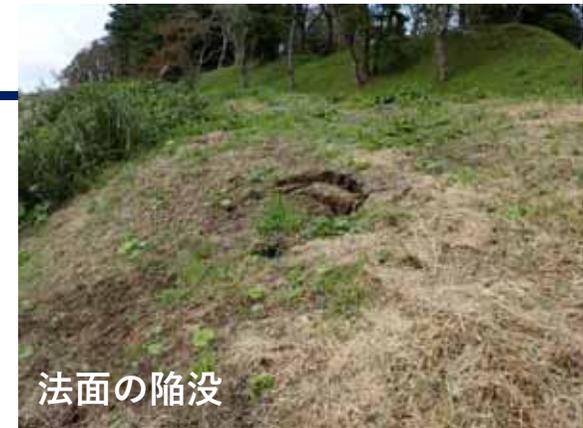
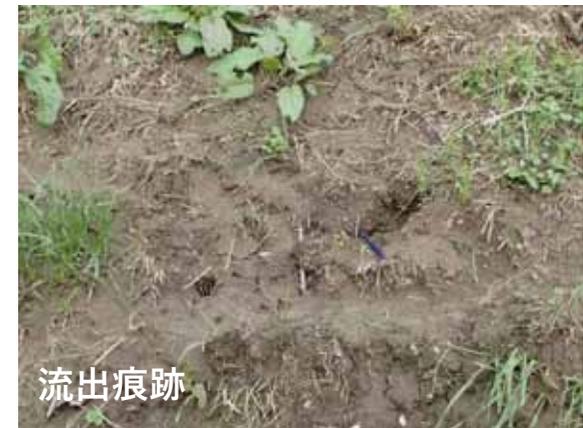
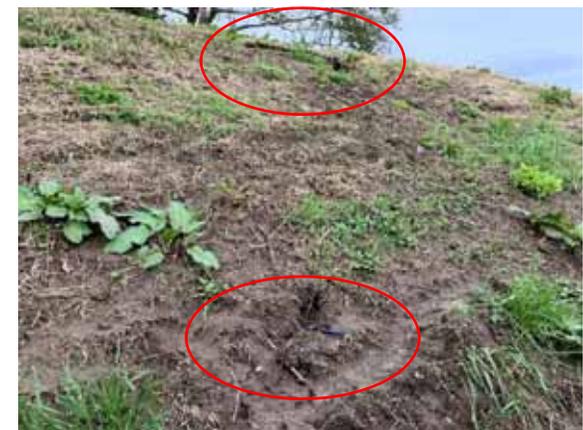
➤ 左岸23.0K

- 堤体の表法面の土が堤体下方から流出し、陥没と滑りが発生。
- 陥没の大きさは約2m。2.3m程度下方に土砂が流出したと推定される穴を確認。
- 堤防高さは約5m、外水位は約-3m。陥没位置は-1.2m程度であるため、外水ではなく雨水を原因とした被害である。
