# 令和6年能登半島地震 地盤被害調査に関する報告

令和6年2月14日

愛媛大学 大学院理工学研究科

# 調査概要

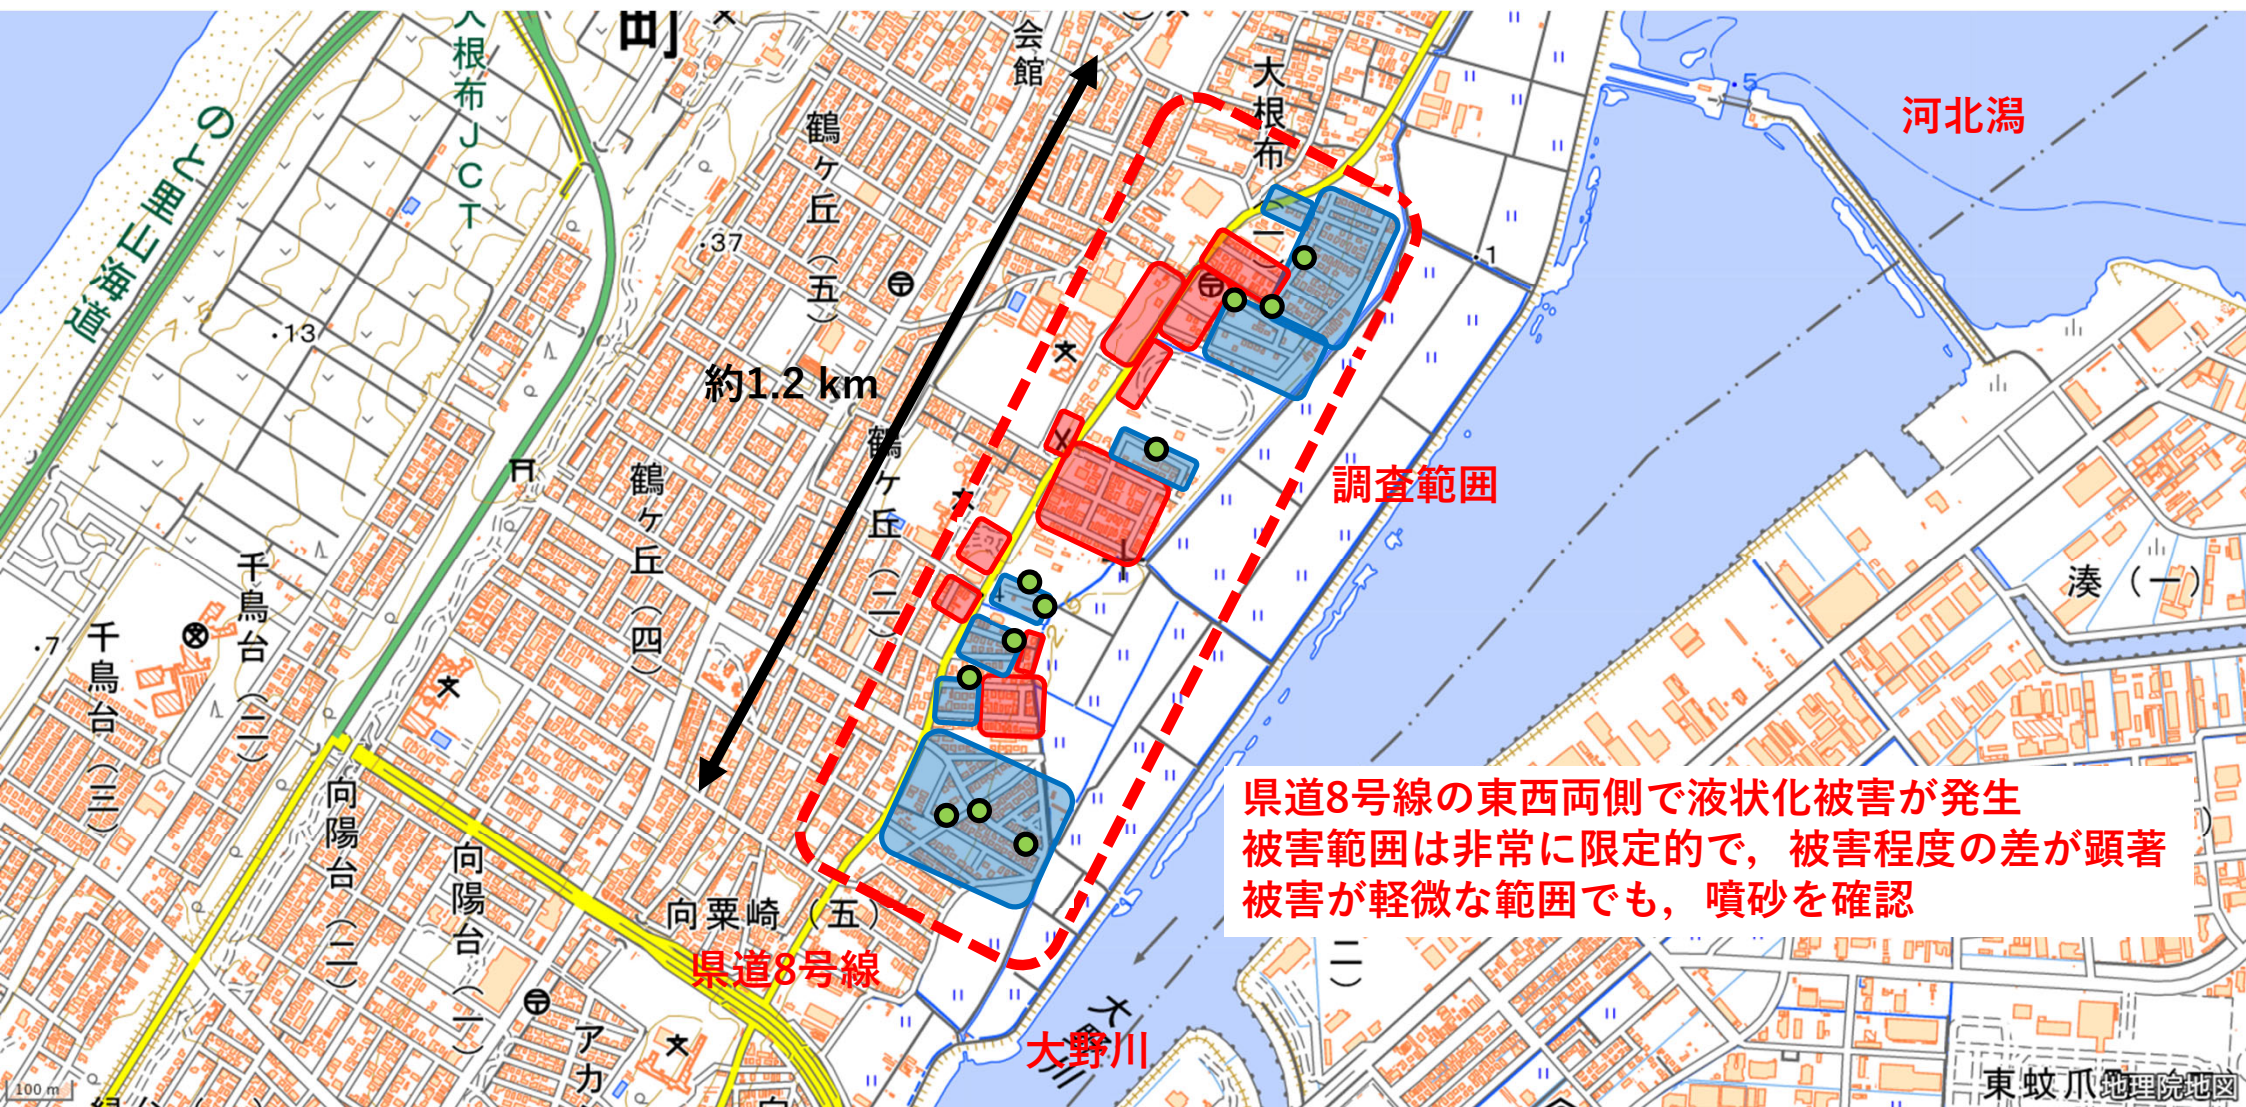
県道8号線の東西両側で液状化被害が発生  
被害範囲は非常に限定的で、被害程度の差が顕著  
被害が軽微な範囲でも、噴砂を確認

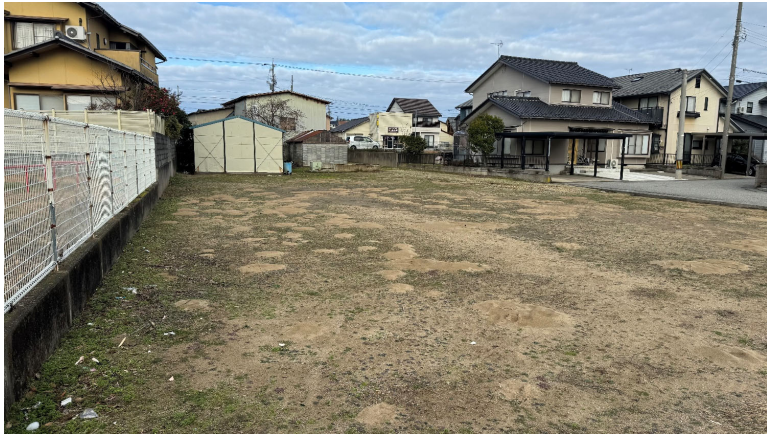
道路や宅地、空き地など、多くの地点で液状化に伴う噴砂が見られた。

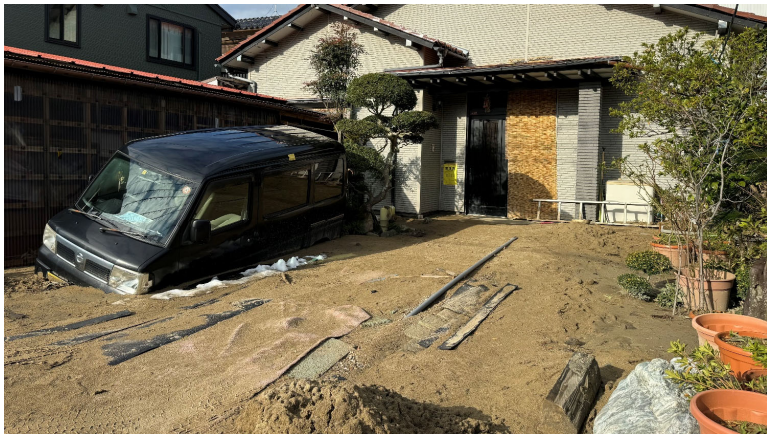
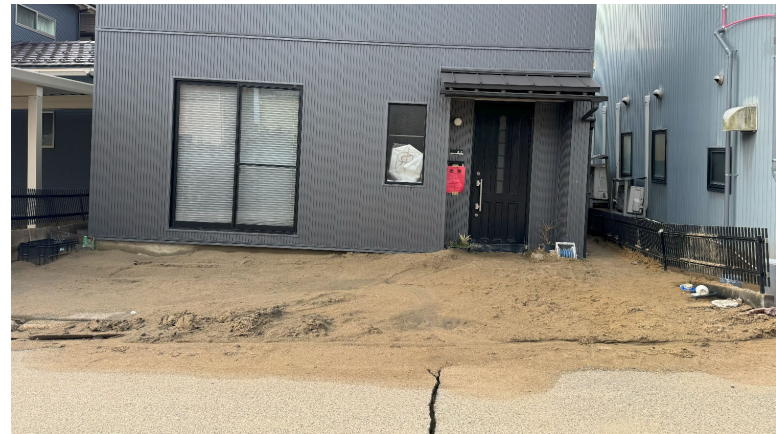
部分的には大量の噴砂が見られ、車両の埋没や家屋の沈下が生じた。

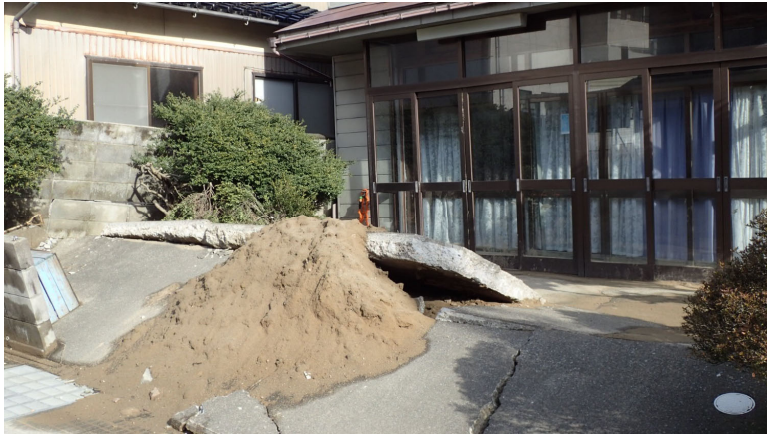
一部の団地では、住宅の沈下や傾斜が多数見られた。沈下量は20~30cm程度に及んでいた。

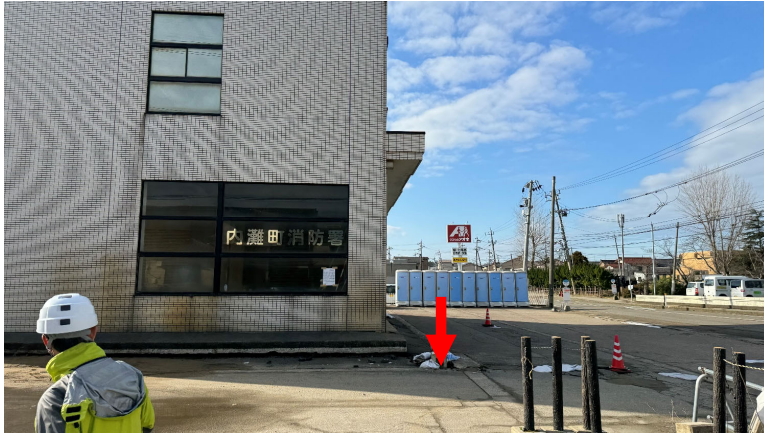
県道8号線沿いの消防署建物は健全であり、周囲の地盤が沈下した。すなわち、県道8号より東側の地盤は全体的に流動・沈下している可能性がある。

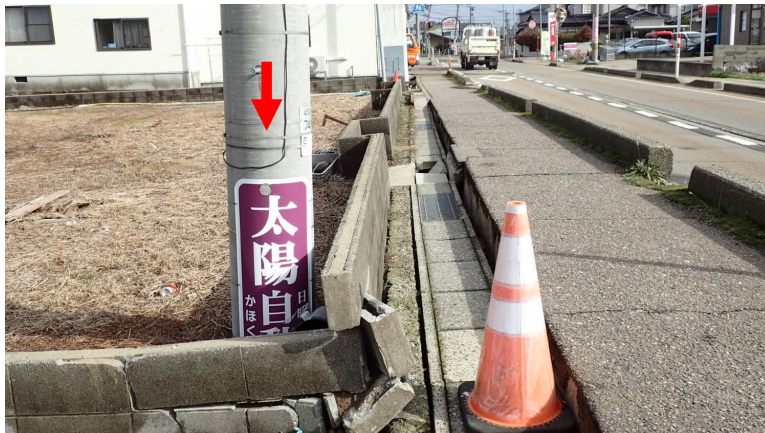
支持力を失った電柱の沈下や、埋設構造物の浮上が見られた。

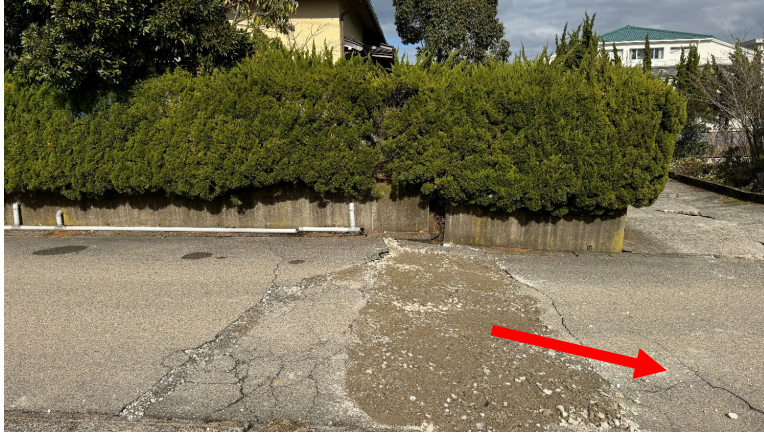
県道8号の西側においては、家屋の被害の有無が明瞭であり、流動帯の上端が確認できた。

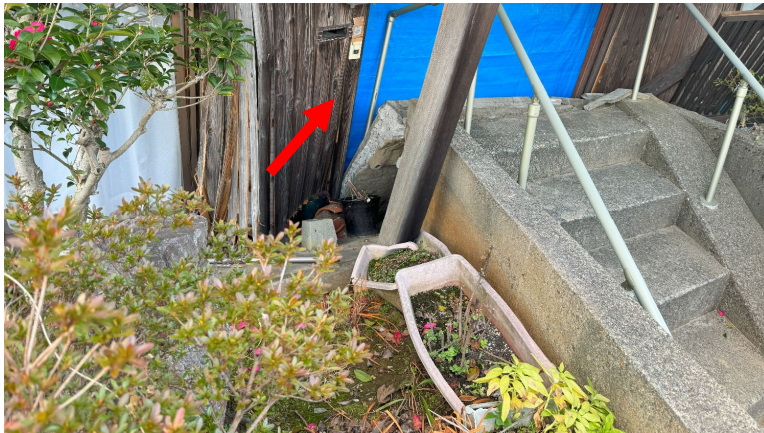
県道や塀によって流動が止められた箇所では、外階段の圧壊や、道路に向かって塀が傾く被害が多数見られた。

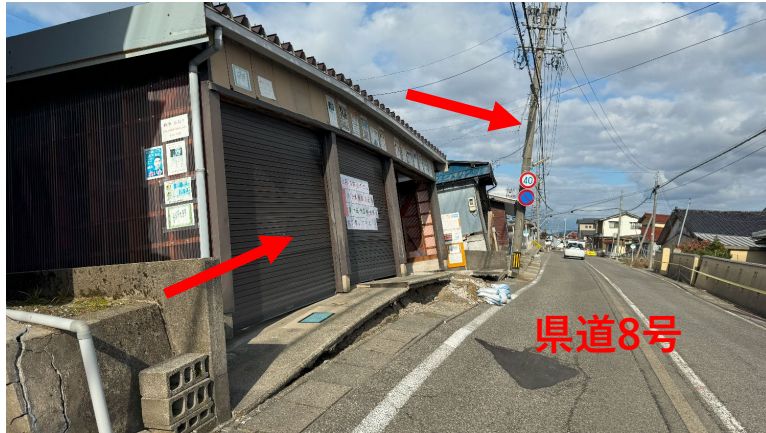
県道8号の東西両側で大きな流動が見られた。西荒屋地区と同様に、西側の住宅は県道に乗り上げるように傾いた事例が多数見られた。

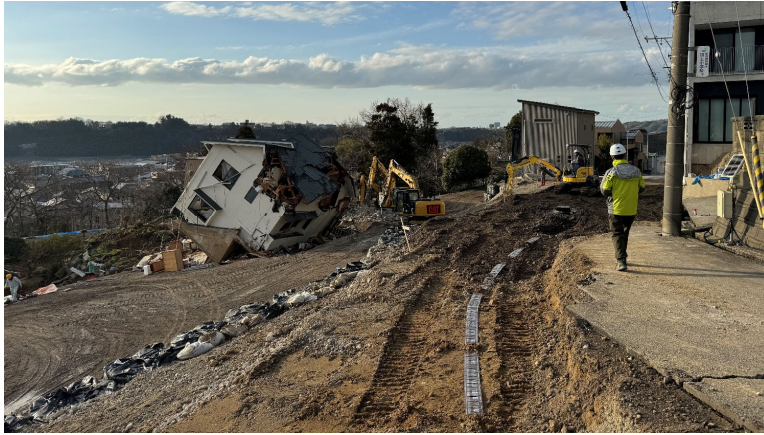
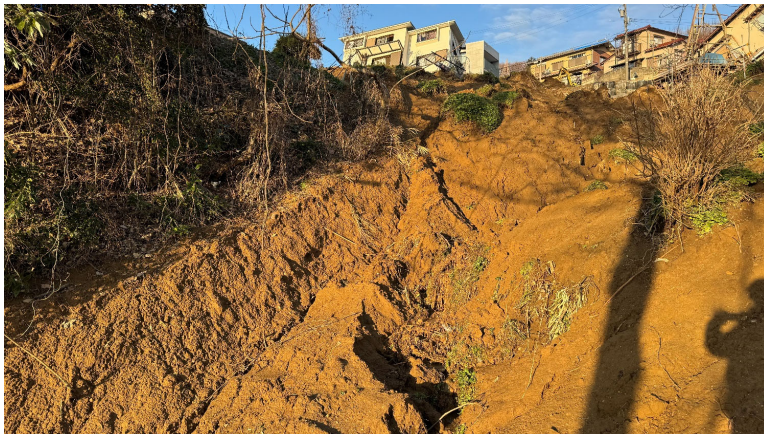
## 金沢市田上新町

法面の滑りと共に家屋が3棟落下。家屋は構造を保持。家屋の底部の構造の様子から、斜面に沿って乗り出すように建設？

土は細粒分の少ない砂。滑り土塊は下流の県道まで達し、大型土嚢で応急処置。

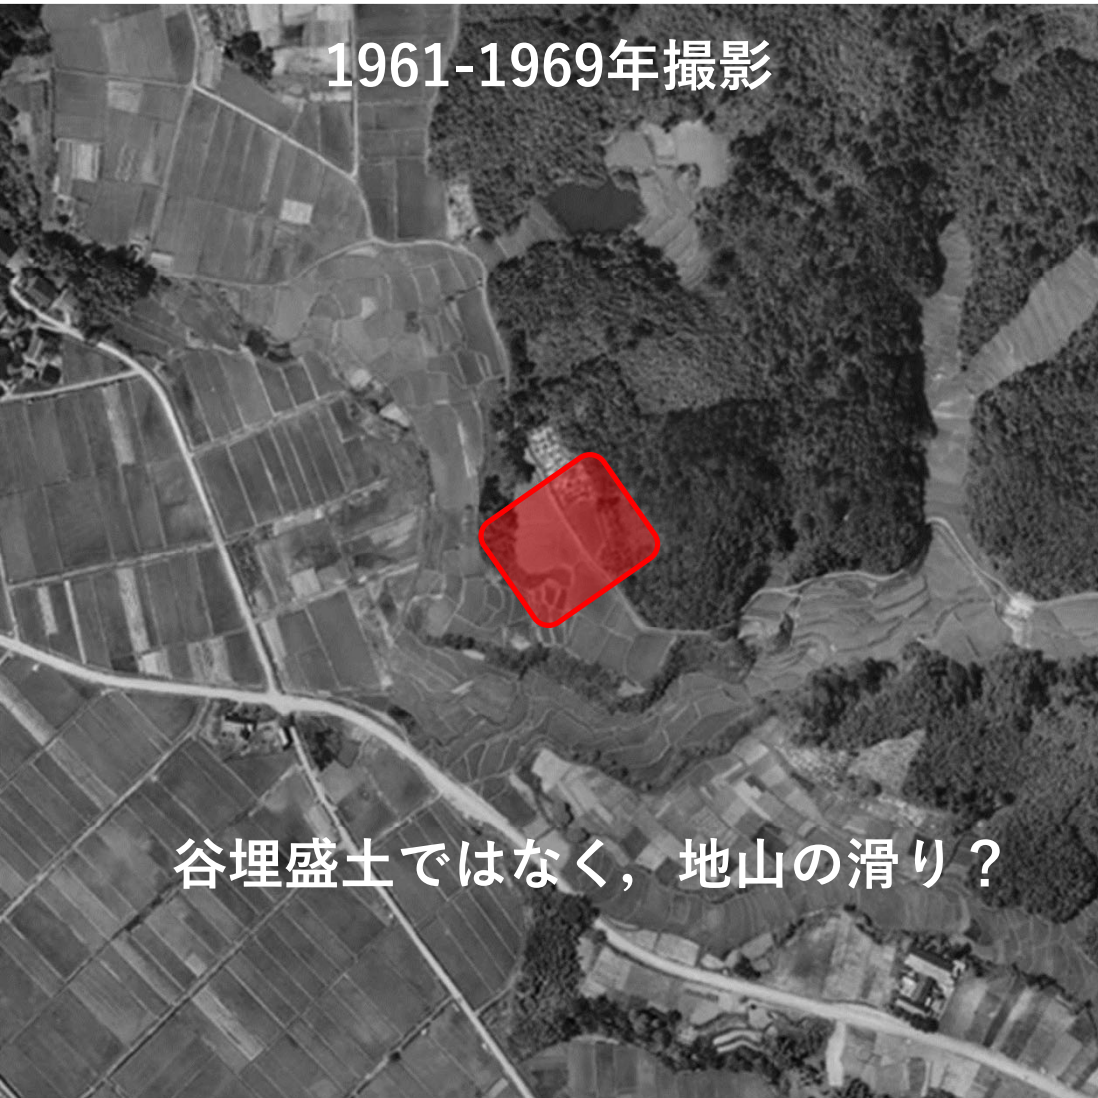
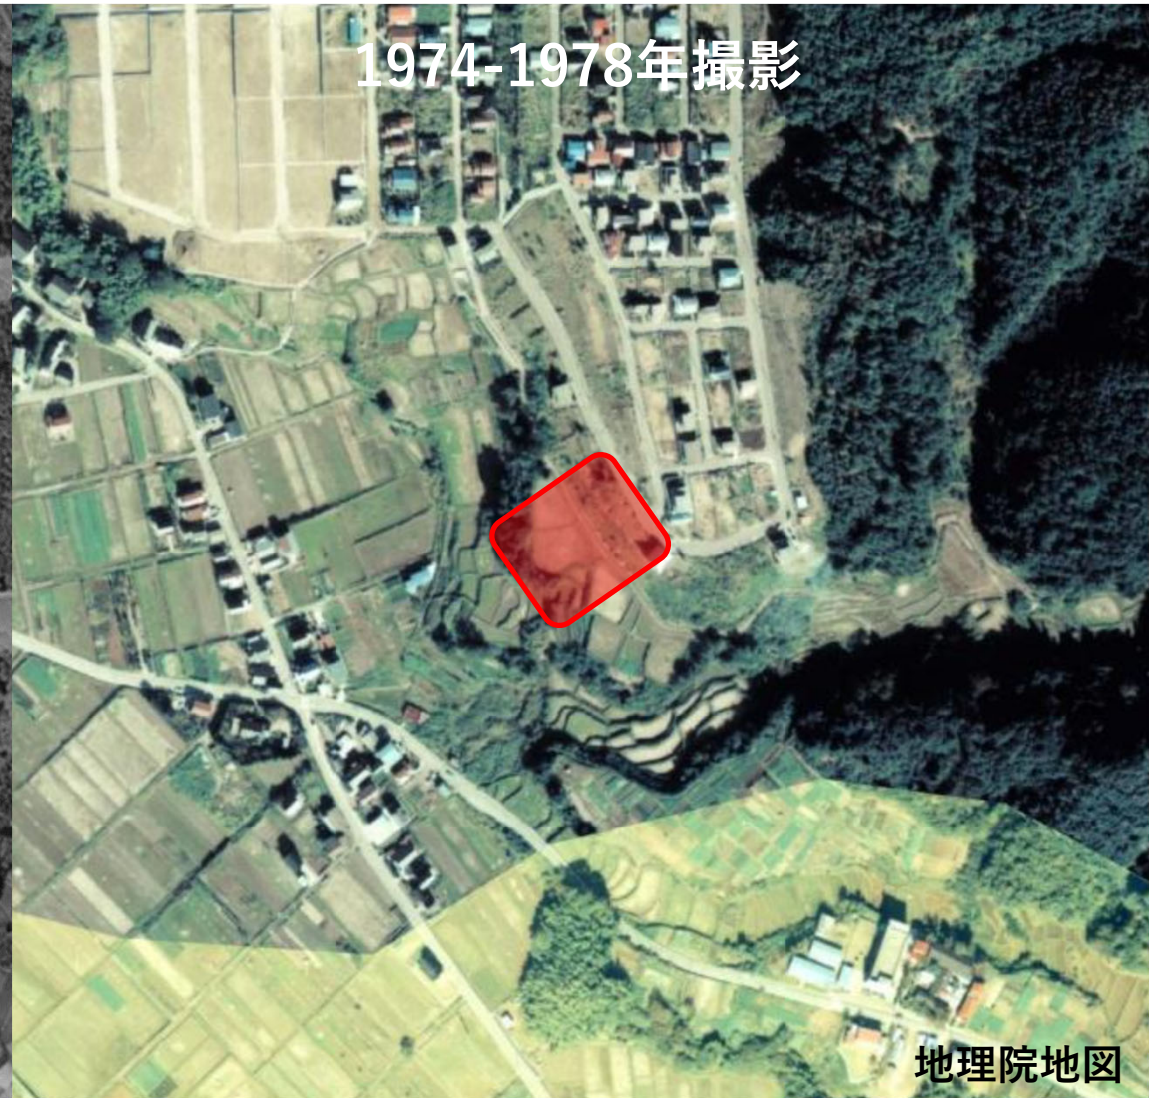
谷埋盛土ではなく、地山の滑り？

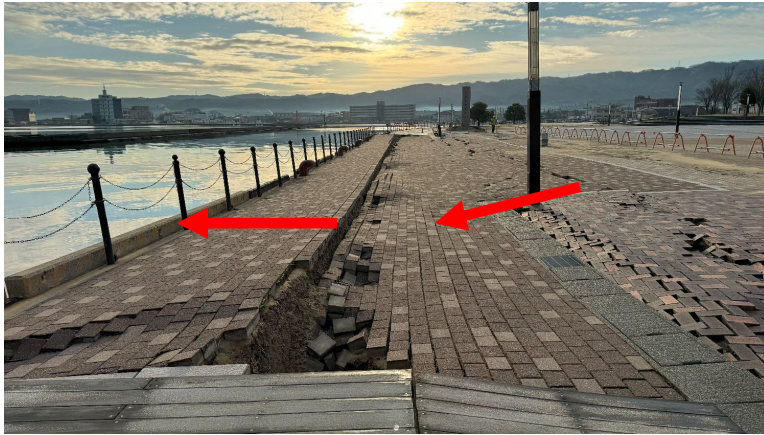
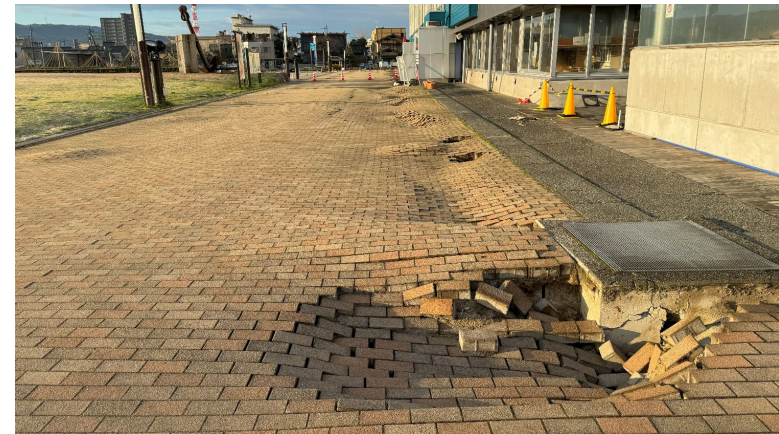
# 七尾マリンパーク

護岸の流動，大量の噴砂，地盤の沈下，埋設構造物の浮上など，典型的な液状化被害が見られた。

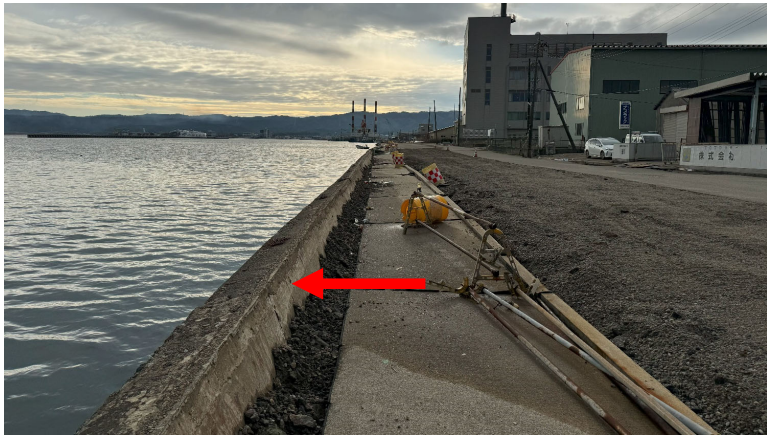
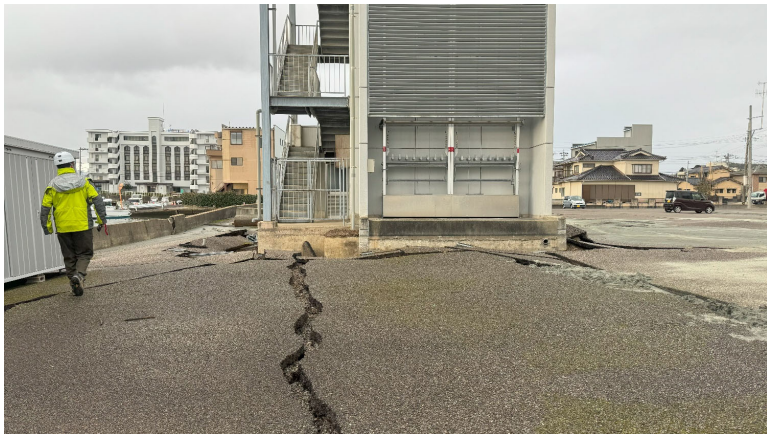
# つつじが浜

七尾市の沿岸部では、広い範囲で護岸の流動が見られた。

30cm程度の沈下と大量の噴砂が見られた。被害はほとんど手付かずで放置。

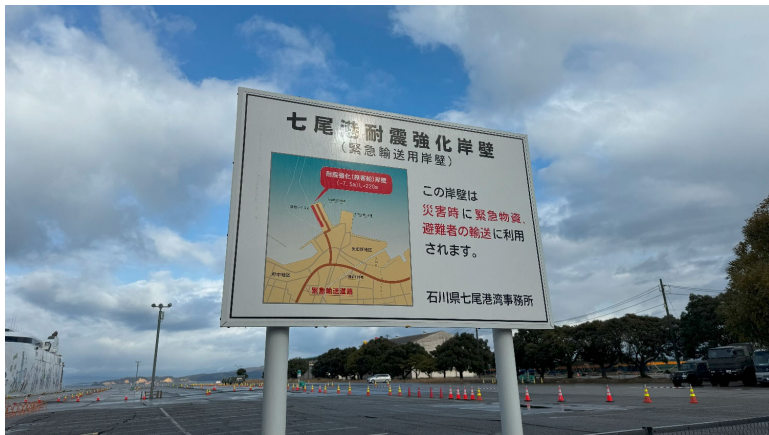
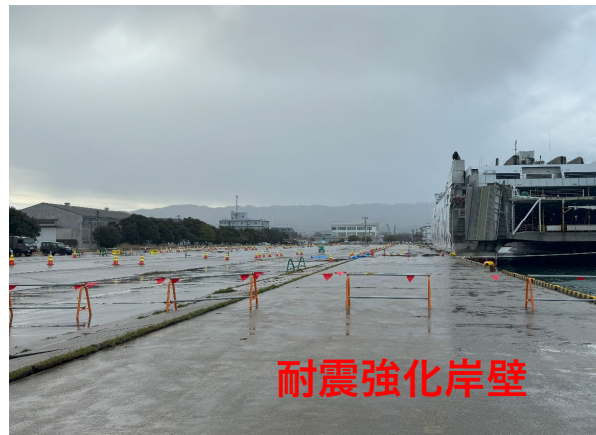
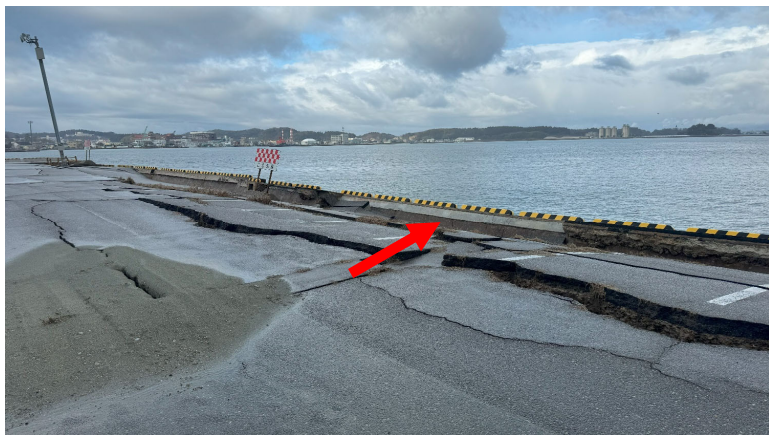
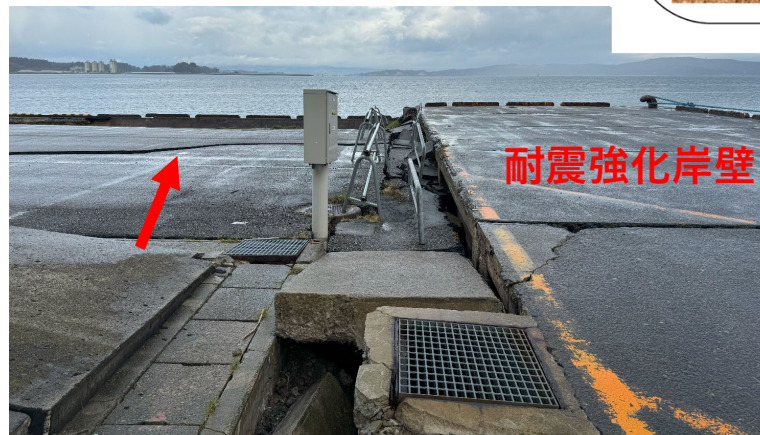
# 七尾港矢田新埠頭

七尾港矢田新埠頭は一部が耐震強化岸壁であり，給水支援の船などが接岸。

耐震強化岸壁以外の護岸は大きく流動，沈下しており，強化岸壁との被害の差が顕著。

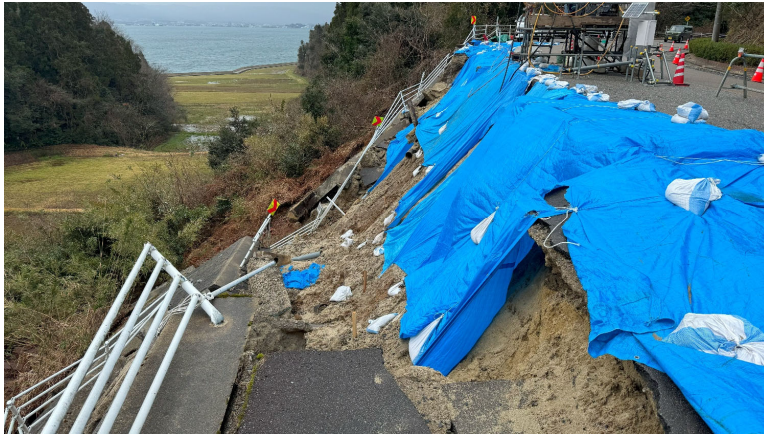
①

①：ブロック積擁壁の一部が崩壊し、歩道と片側の車道が崩落。交互通行により対応。

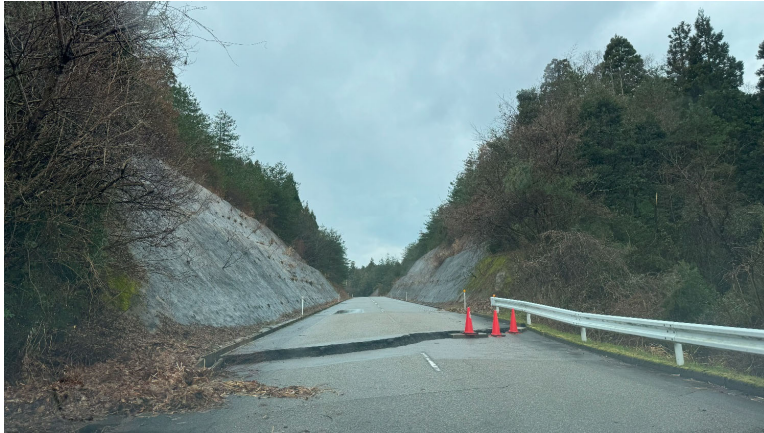
⑤

⑤：谷埋盛土側が沈下（奥側は切土）し，車両の通行ができないほどのクラックが発生。

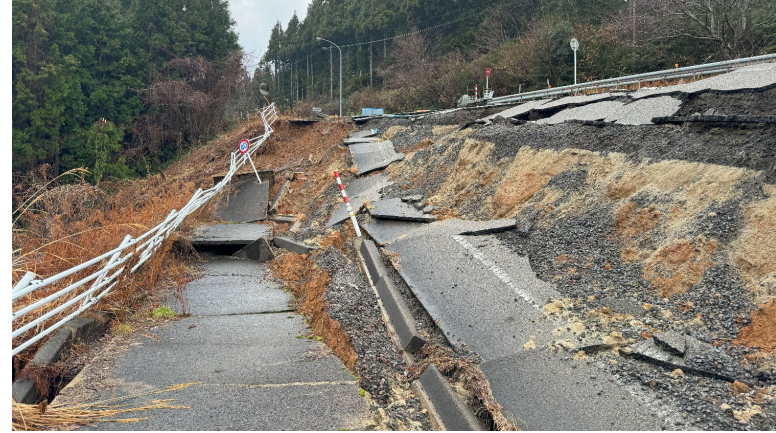
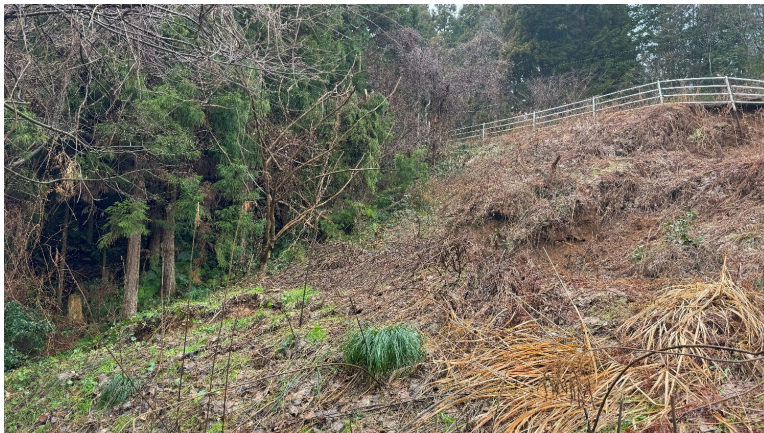
⑥

⑥：谷埋盛土の崩壊により通行止め。谷部には流水あり。

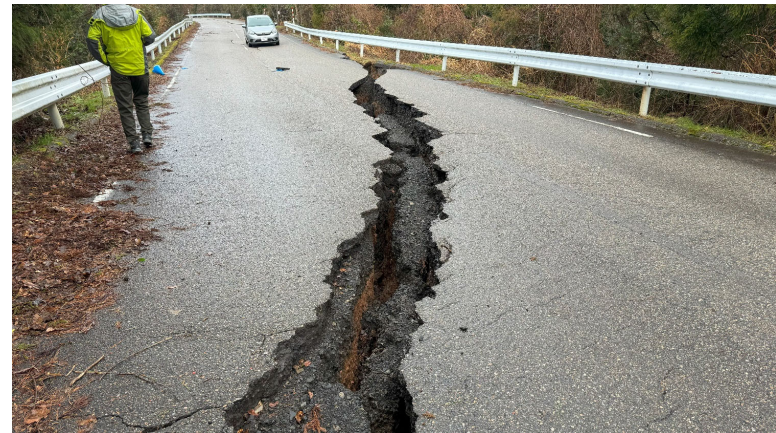
⑦

⑦：谷埋盛土の崩壊により車両の通行ができないほどのクラックが発生。
