# 平成30年7月豪雨 愛媛大学災害調査団

## 浸水痕跡調査 (10/30一部修正)

愛媛県宇和島市吉田町 河内川 立間川

浸水深さ測定:2018年7月15日 森脇 亮、今村 実(学生)、杉野瑠依(学生)、  
得能育孝(学生)、中平幸作(NPO法人愛媛県建設技術支援センター)、  
栗原明彦(NPO法人愛媛県建設技術支援センター)

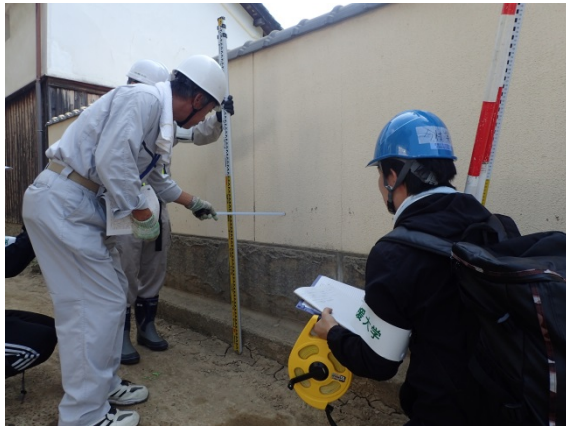
写真③(営繕前橋)

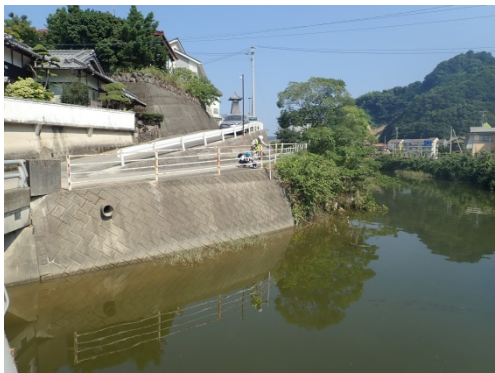
写真⑤(河内川第一水門前看板)

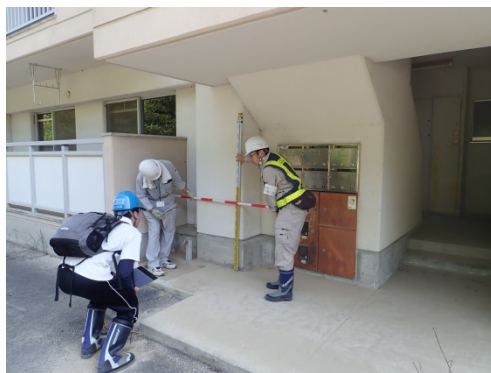
写真⑫(⑪の段差計測)

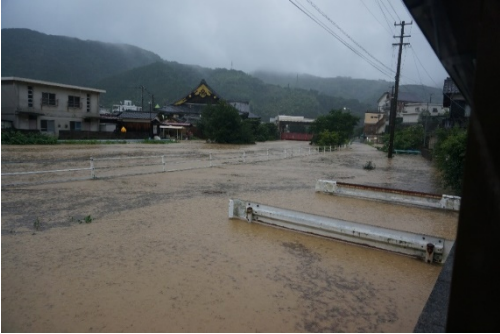
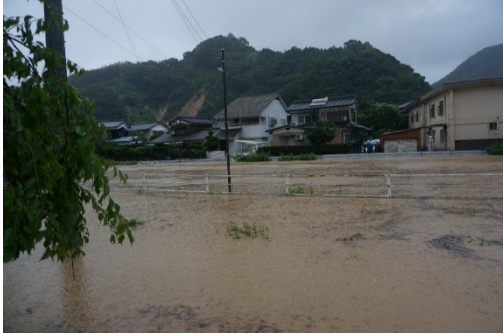
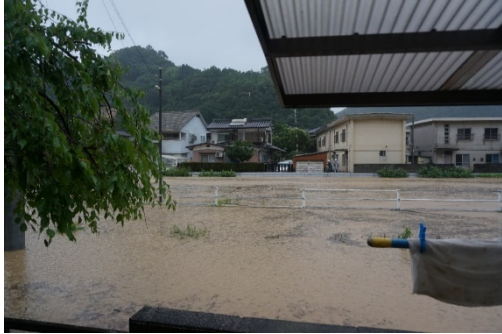
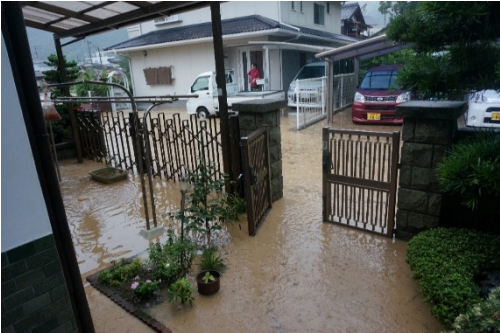
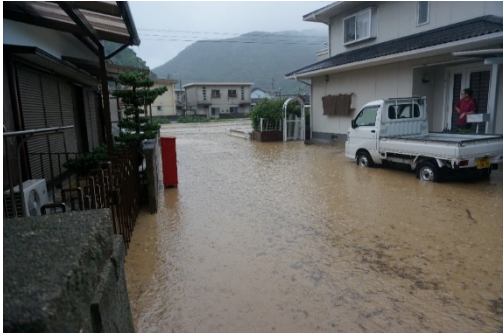
7時29分 宅地内に水が入り始める(溢水深30cm)

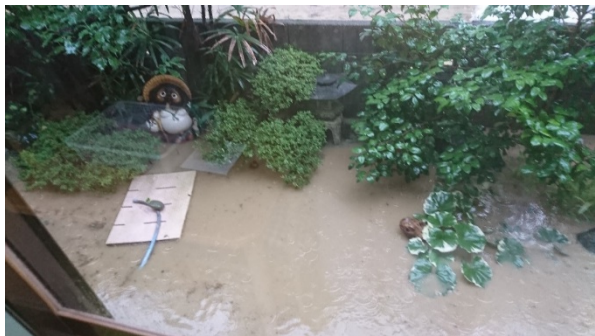
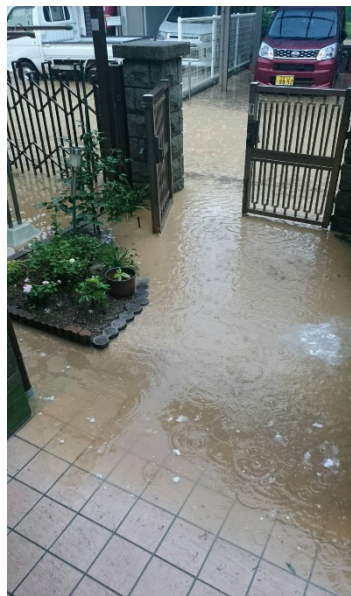
7時34分 床下浸水開始(溢水深50cm)

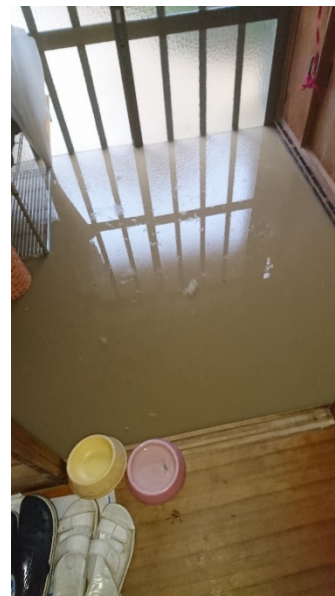
7時48分 室内(玄関)に浸水(溢水深70cm)

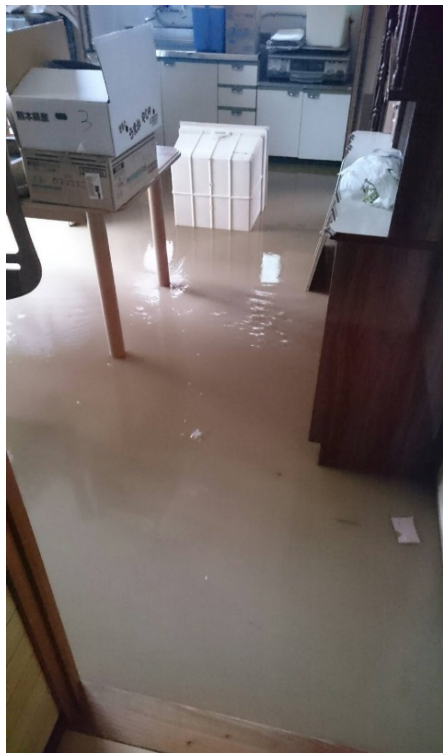
7時55分 床上浸水開始(溢水深80cm)

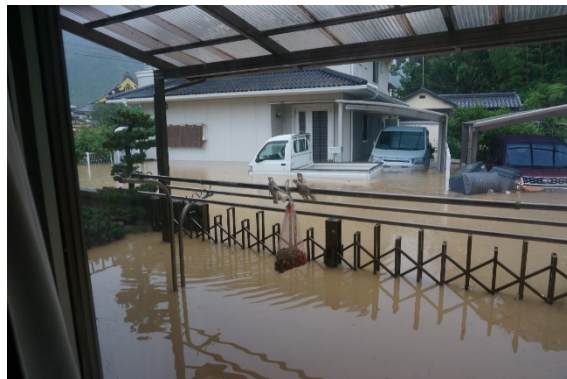
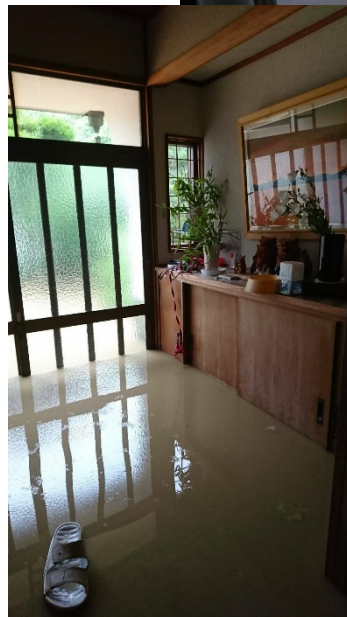
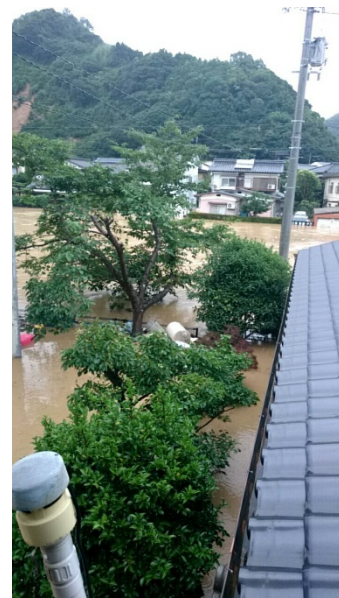
8時13分 床上浸水(溢水深110cm)

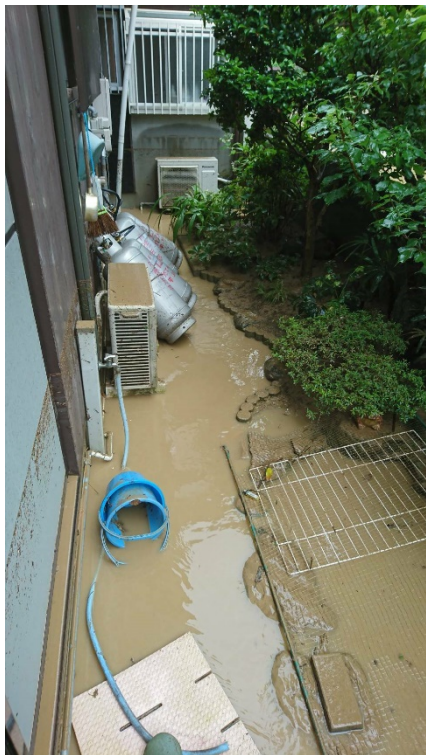
10時53分 床下浸水解除

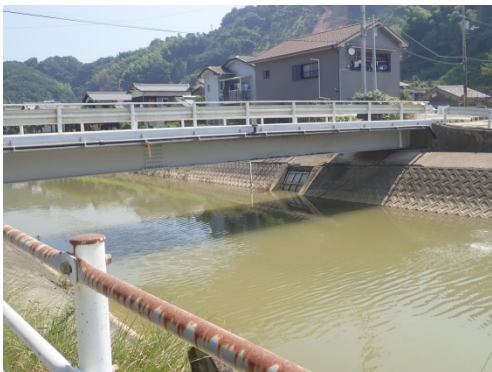
写真①(潮入橋)

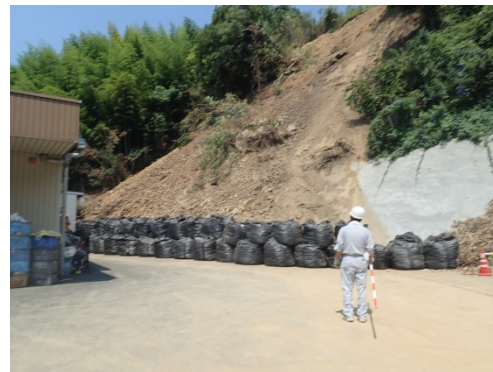
- 8時前頃浸水開始
- 土砂は上のリフトでせき止められていたが、建物裏崩落。今は土嚢で応急処置。(写真③)
- 水が河内川に流れたため、建物内の浸水なし

写真③(株式会社)

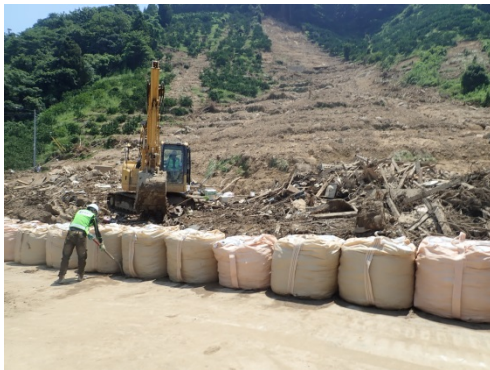
写真⑩(みかん畑崩壊)

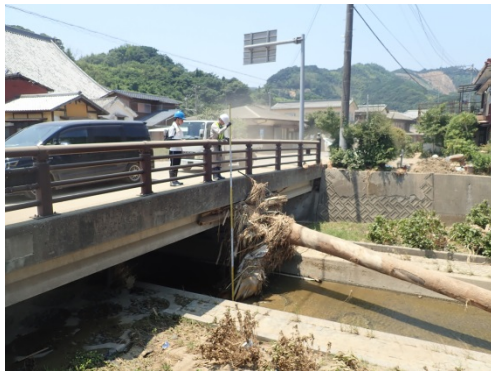
写真⑳(御殿橋上流側桁下の大木)

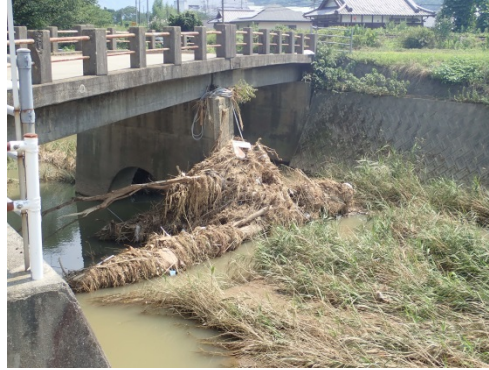
写真⑧(中番新橋)

- JRは線路に土が被っておらず浸水痕なし
- 立間川にかかる中番新橋の桁下まで土砂流入の形跡あり(写真⑧)

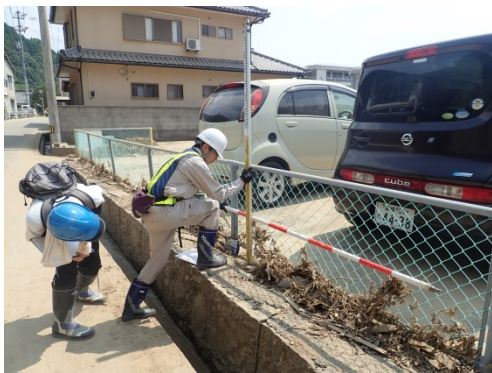
写真①(月極駐車場)

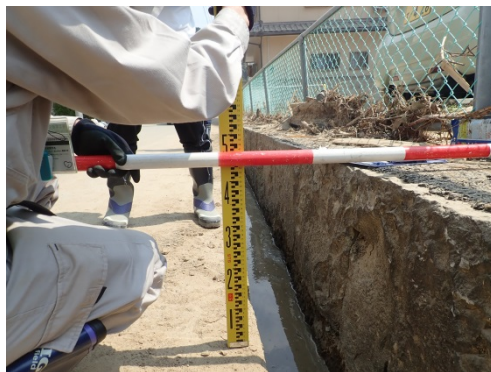
写真②(月極駐車場)

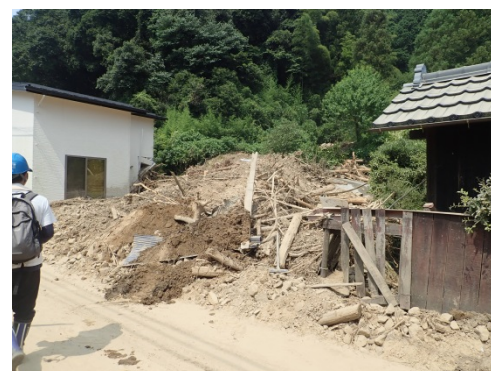
写真⑥(家屋崩壊)

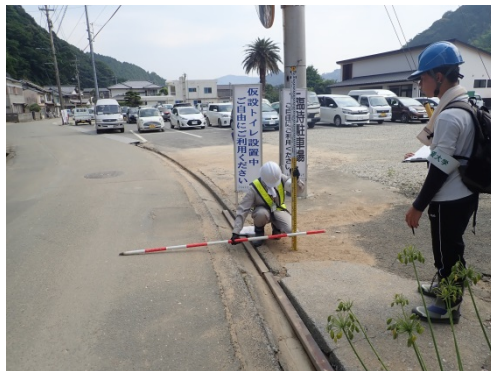
写真⑪(路面高計測)

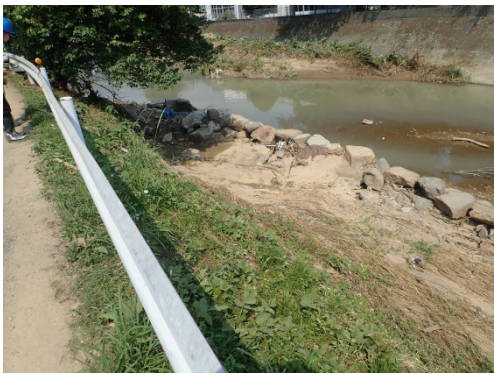
写真①(立間橋右岸側上流護岸)

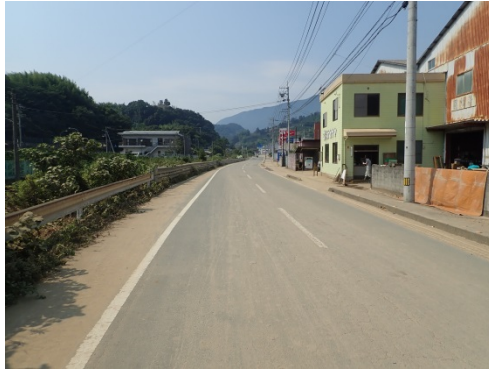
写真⑤(ヤマト運輸前道路北側)

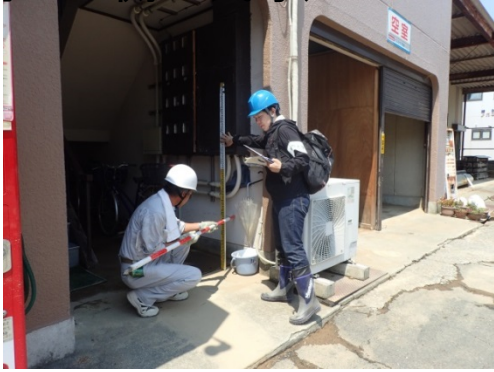
写真①(社会福祉協議会 吉田支所  
向かい側の民家)

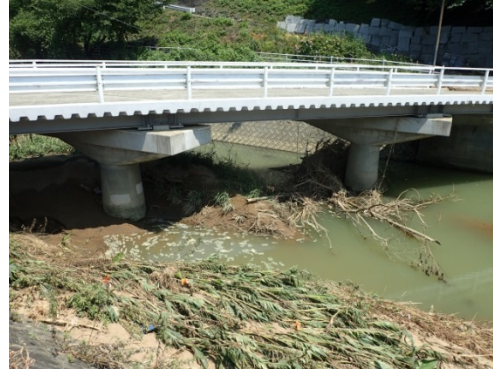
写真②(黒門橋)

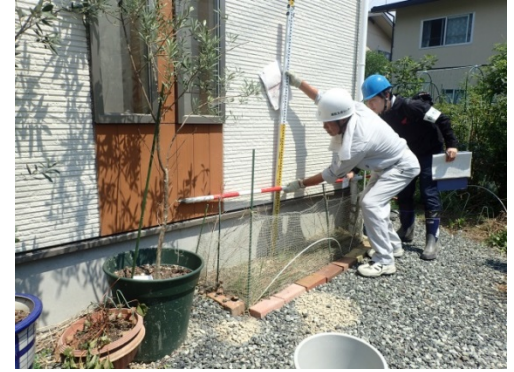
写真③(安藤神社南側民家)

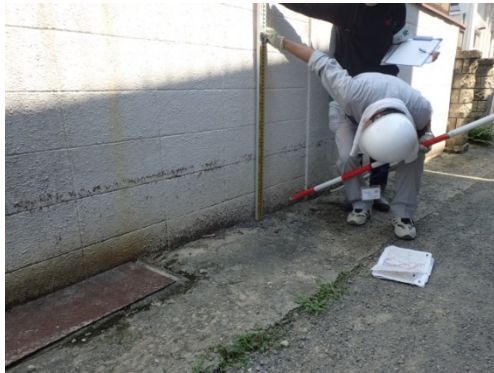
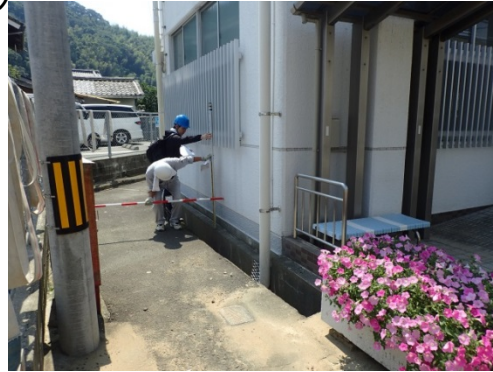
写真④(吉田町信用金庫東側民家) 写真⑤(吉田町信用金庫)

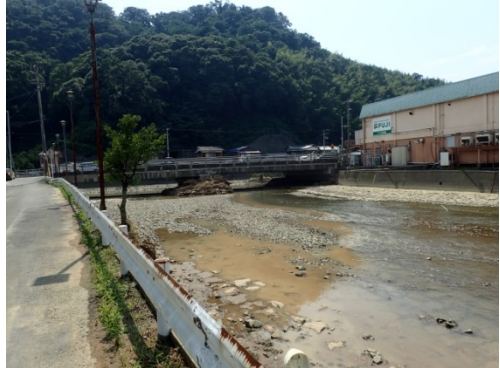
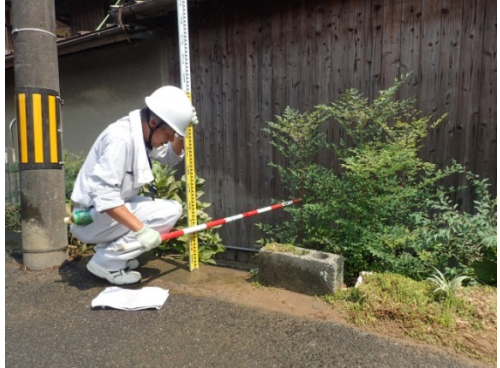
- 公民館南側から立間川までのエリア
- 北側の方面と河内川から水が押し寄せてきた
  - 7時ころには道路が浸水
  - 8時くらいに住宅地で急激な水位上昇
  - 写真⑪の駐車場に目立った浸水痕跡はなし
- 立間川南側、吉田町魚棚付近
- 写真⑦付近まで立間川で越水は見られなかった
  - 写真⑥の南側エリアは大工町(北東方向)から押し寄せた水により浸水(床上)
  - 写真⑦の辺りは護岸が低くなっており、河内川との合流部ということもあり水位が上昇し越水
  - そこから標高の低い方向(南側住宅地)へ水が流れ込み写真⑨の辺りまで浸水

写真⑦(河内川と立間川合流部) 写真⑧(合流部近くの住居)

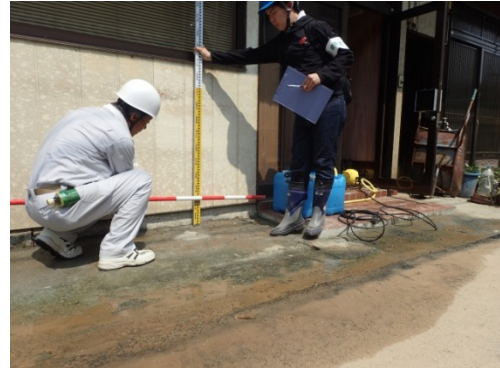
写真⑨(民家)

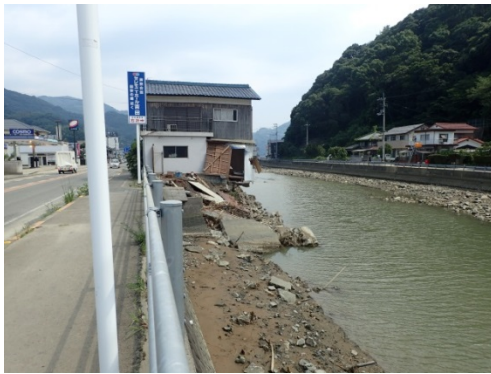
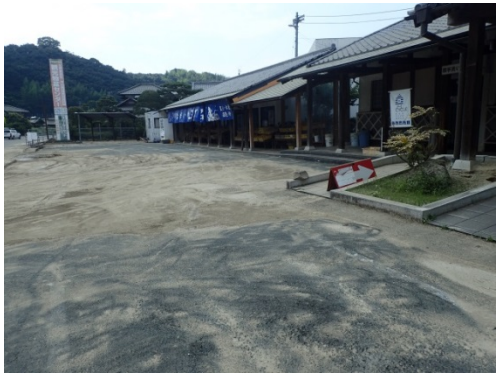
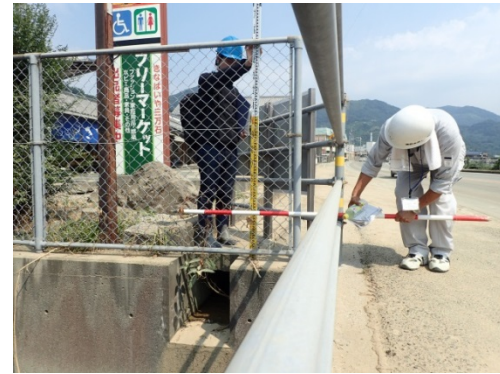
写真⑩(河内川近くの民家) 写真⑪(観光物産センター駐車場) 写真⑫(⑪駐車場の北側フェンス)

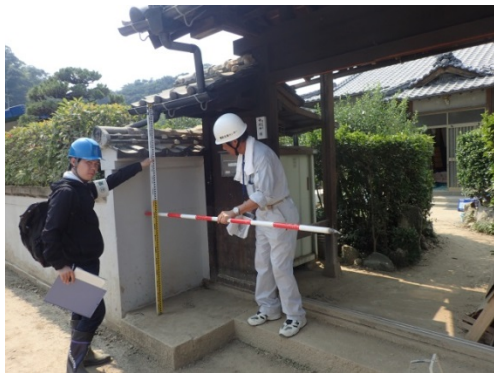
写真⑬(民家)

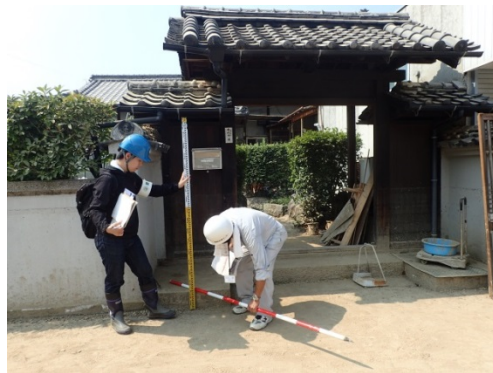
写真⑭(民家)

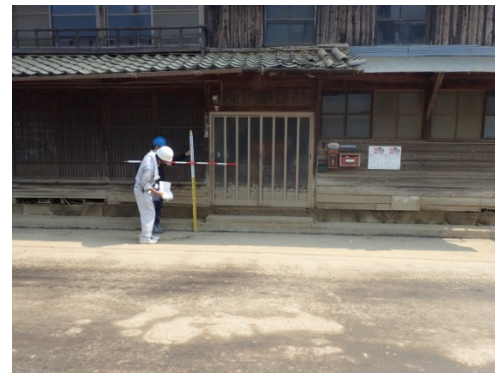
写真⑮(公民館南側の民家)

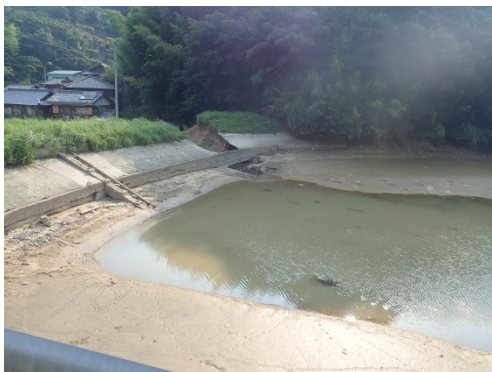
写真①(ため池概観)

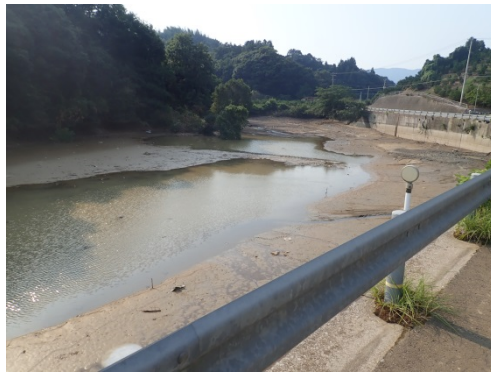
写真②(ため池概観)

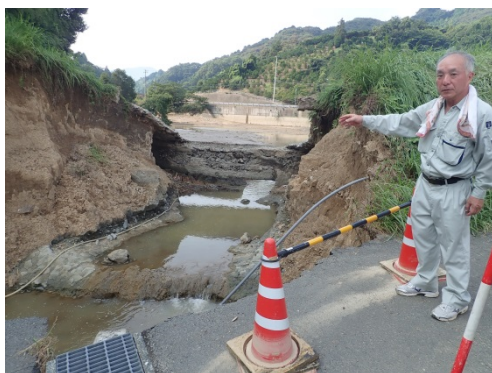
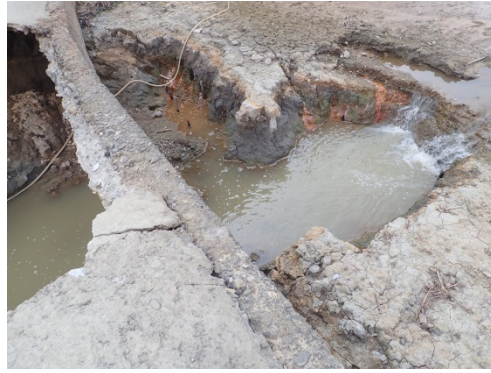
- 本流ゲートの下から壊れている
- 越流があったのではないか
- もともとはある水位を超えたら水路に水が流れるようになっていた
- 徐々に削れ、浸透したことで抜けたのではないか
- コア土(水を通さない特殊な粘土)が施工されていない
- 上からの越流か下からの崩壊かは不明
- ため池が何時ごろに決壊したか要ヒアリング

写真③(ため池決壊部)

写真④(ため池決壊部)

写真⑤(ため池決壊部)
